# Rapport d'intervention

| Adresse d'intervention | 1 avenue Stephen Pichon 75013 Paris |
| Objet de l'ordre | Entretien annuel toiture et chéneaux |

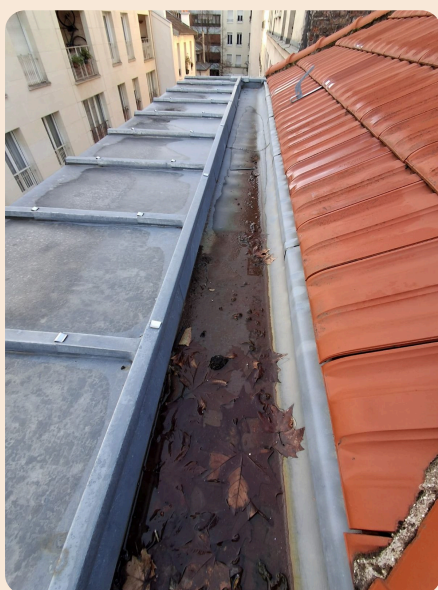
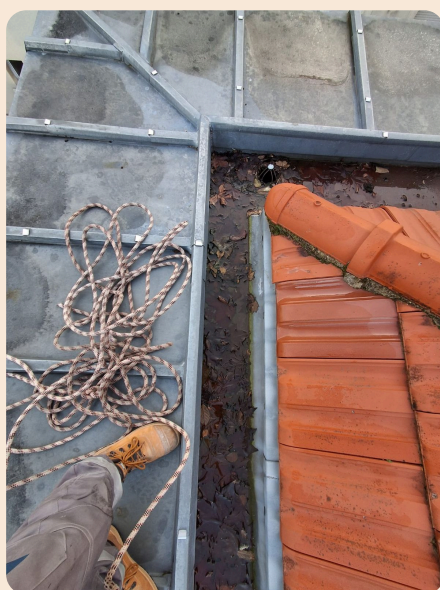
Les chéneaux périphériques du bâtiment 1 présentaient un encrassement important : accumulation de feuilles mortes, mousses et dépôts sédimentaires, cohérent avec l'environnement fortement arboré du site. Un nettoyage manuel complet a été réalisé. Les naissances et descentes EP accessibles ont été vérifiées visuellement et sont fonctionnelles.

Avant

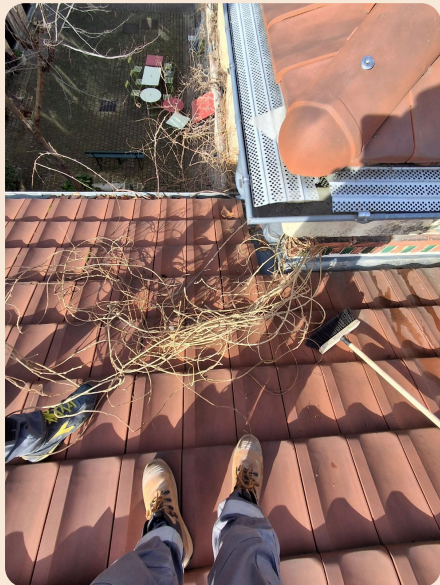
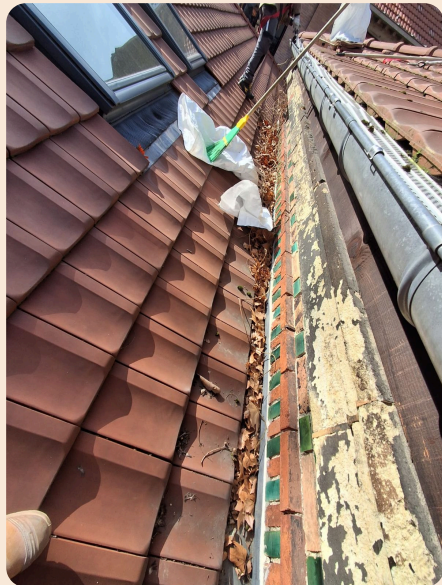
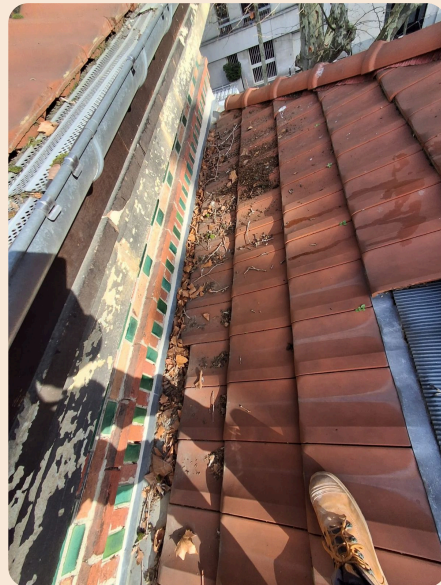
Le constat est similaire au bâtiment 1 : encrassement généralisé des chéneaux par débris végétaux et sédiments. Le nettoyage manuel complet a été effectué. Les naissances et descentes EP accessibles ont été vérifiées et sont fonctionnelles.

Avant

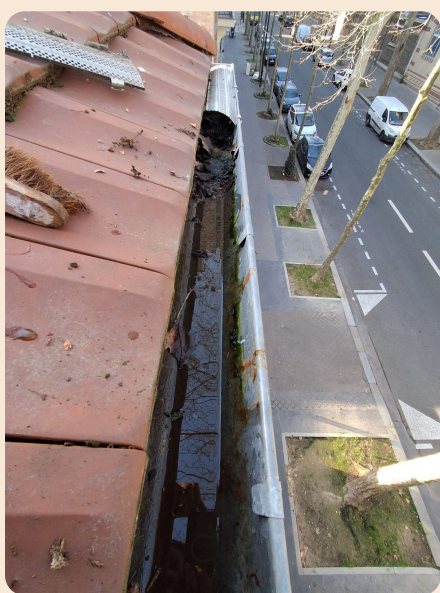
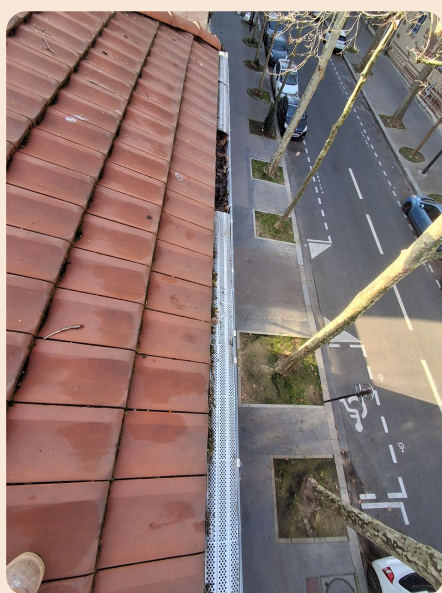
Le bâtiment 3, côté rue Pinel, est celui concerné par le signalement initial de débordement. Les chéneaux présentait le même encrassement que les deux autres bâtiments et ont été nettoyés manuellement.

Cependant, la présence de grilles pare-feuilles (cache-gouttières) a été relevée sur une longueur d'environ 40 mètres linéaires. Un encrassement important a été constaté sous ces grilles — débris végétaux compactés et sédiments — inaccessible sans dépose partielle de la couverture. La descente EP signalée comme obstruée se situe précisément dans cette zone, sous les grilles. Son débouchage n'a pas pu être réalisé lors de ce passage en raison de cette inaccessibilité.

Avant

Un second passage avec dépose partielle de la couverture a été préconisé afin de traiter cette zone et de déboucher la descente EP concernée (voir section 2)

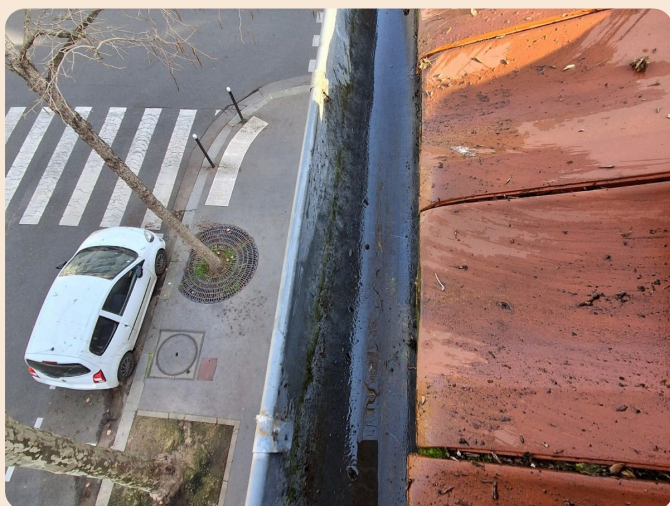
Après (avant remise des grilles)

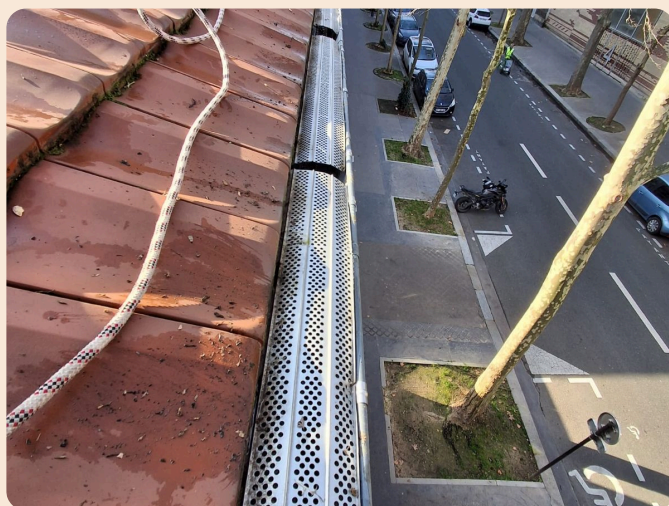
Après (après remise des grilles)

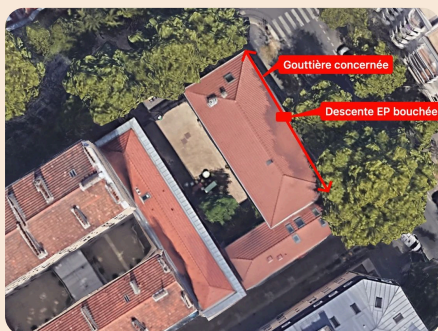
*Avant détuilage*

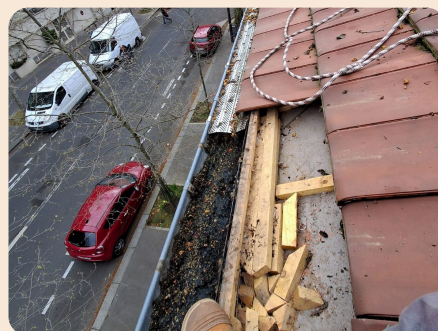
*Dé-tuilage*

La première rangée de tuiles a été déposée sur les 40 mètres linéaires concernés, côté rue Pinel. Cette dépose a permis de dégager l'accès à la zone située sous les grilles pare-feuilles, jusqu'alors inaccessible.

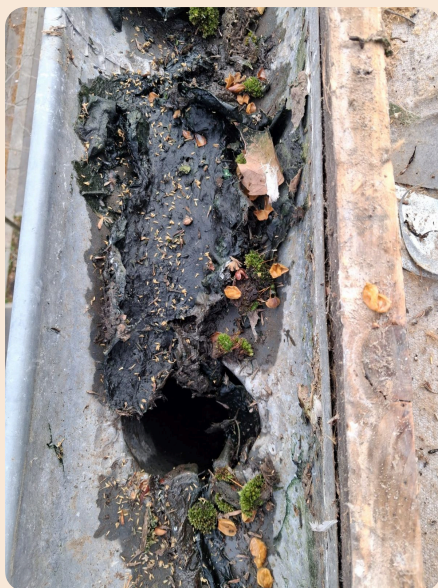
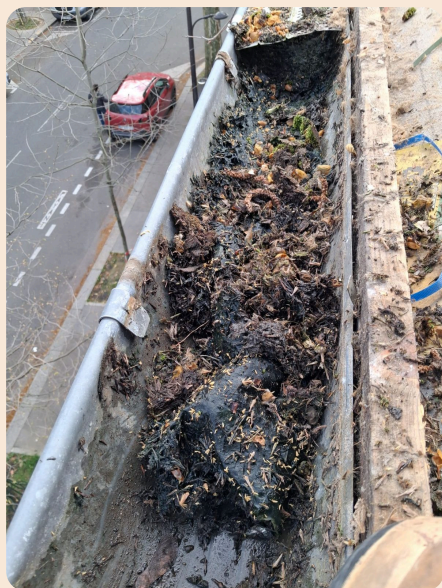
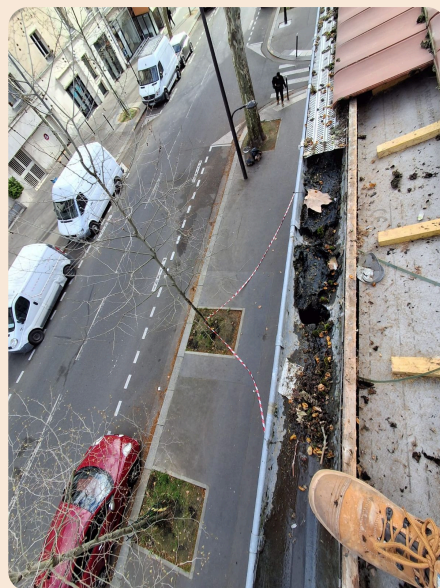
*Avant nettoyage*

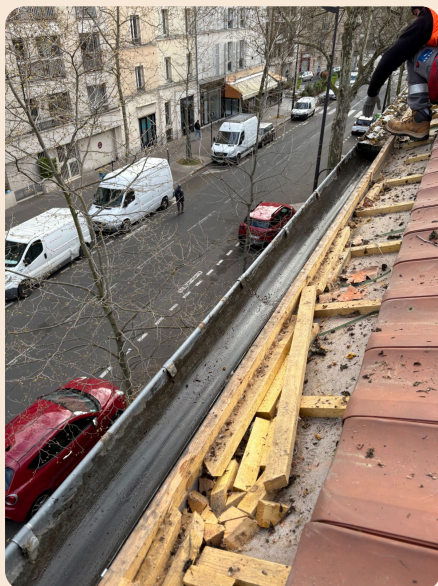
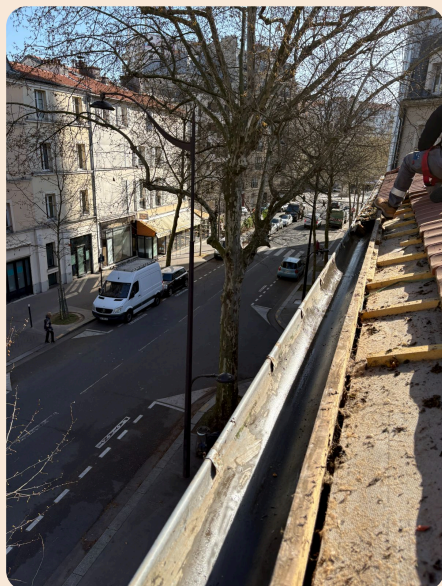
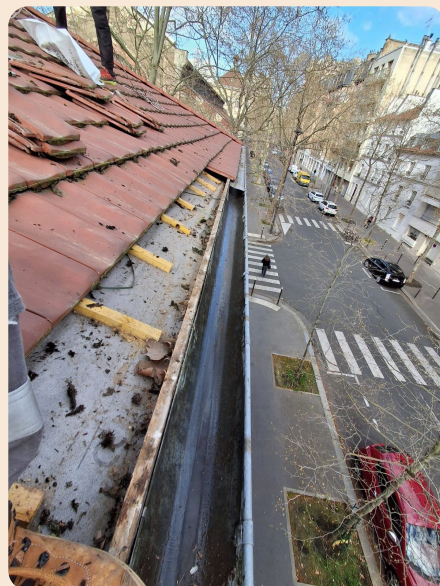
*Après nettoyage*

Un nettoyage manuel approfondi a été réalisé : retrait de l'ensemble des débris végétaux compactés et des sédiments accumulés sous les grilles.

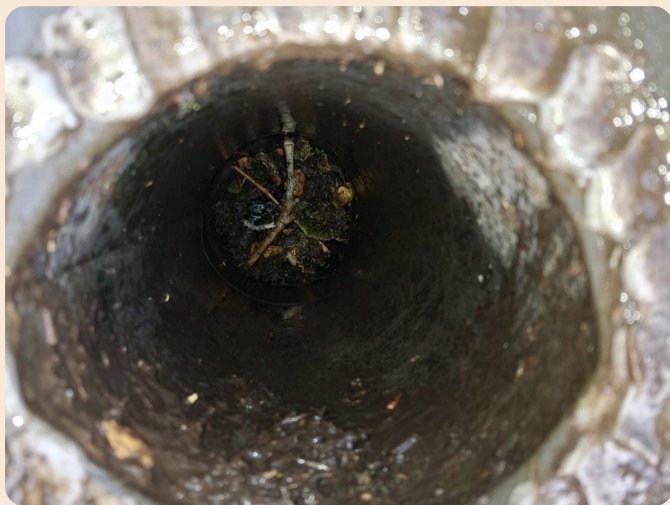
La descente EP à l'origine du signalement initial a été débouchée. L'obstruction était causée par l'accumulation de débris végétaux compactés sous les grilles.

*Descente bouchée*

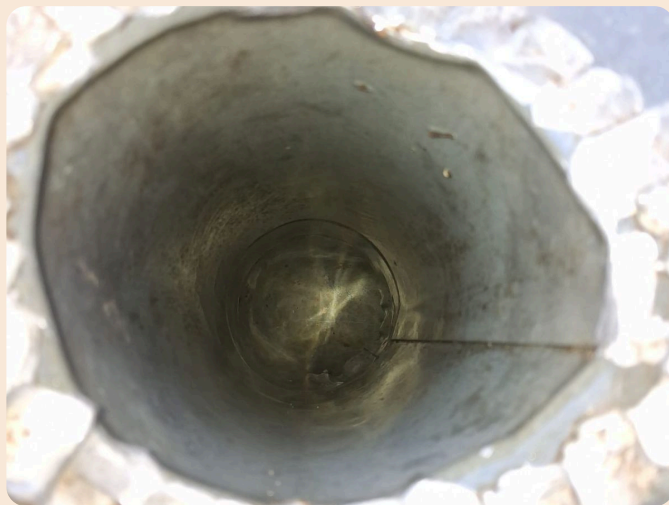
*Descente débouchée*

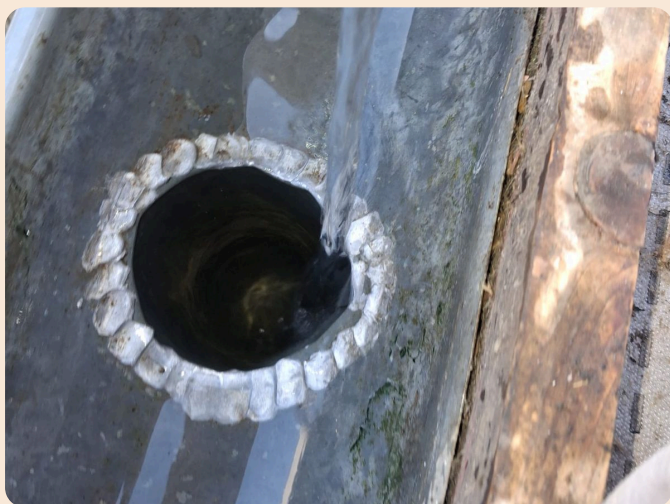
*Test d'écoulement*

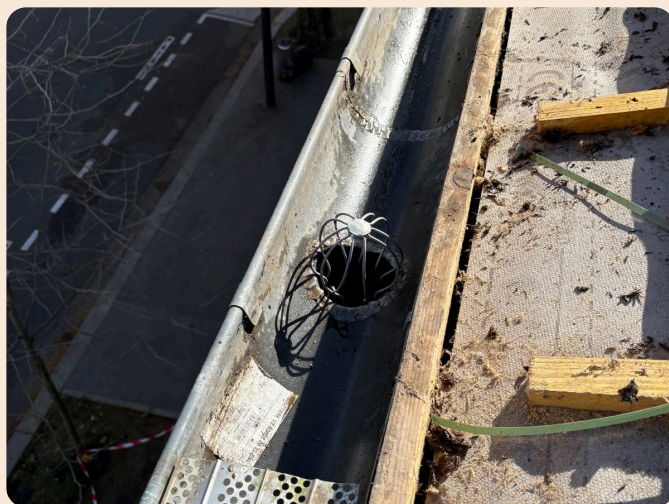
*Crapaudine remise en place*
