# Rapport d'intervention

| Adresse d'intervention | 31 Rue de Seine 75006 Paris |
| Objet de l'ordre | Reprise des solins de trois souches de cheminée, application d'une bande d'étanchéité et pose de chapeaux sur mitrons |

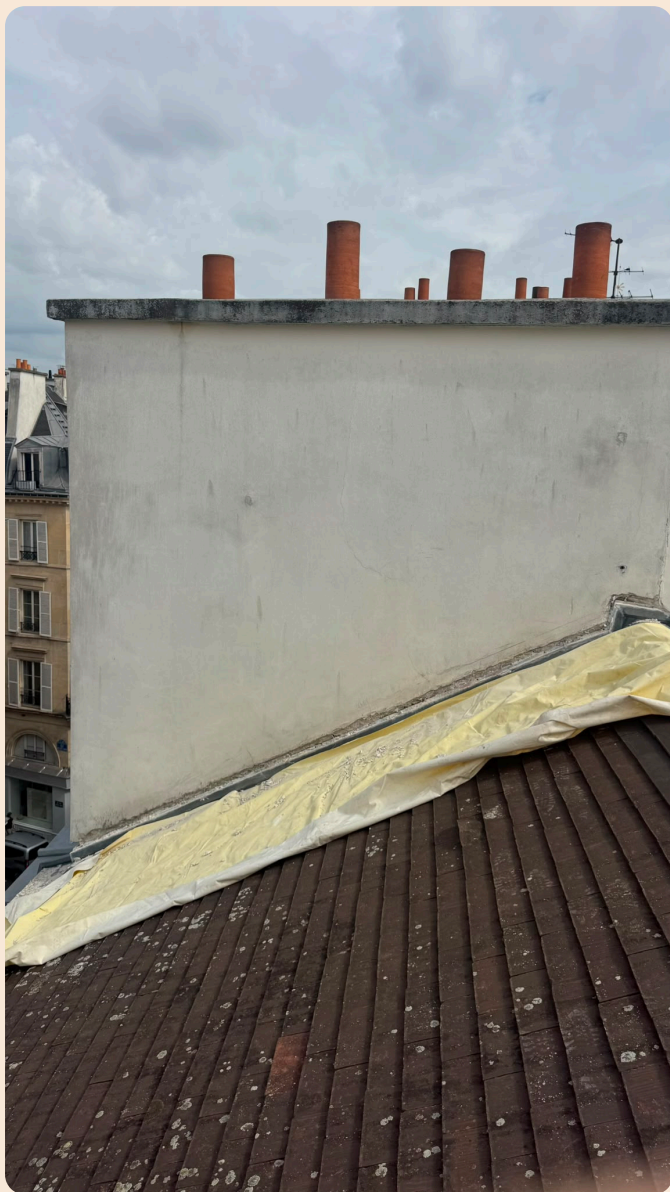
Zone 1 - Purge

Une inspection en accès sur cordes réalisée le 18/05/2026 avait mis en évidence, sur trois souches de cheminée, un mortier de scellement des solins entièrement dégradé. Le solin (raccord d'étanchéité entre la souche et la couverture) était éclaté sur le pourtour des souches : la jonction maçonnerie/toiture était ouverte et l'étanchéité à ce raccord n'était plus assurée. Le zinc existant était en place et en bon état.

Les solins existants ont été purgés, puis ont été repris au mortier de chaux (Tilia Mix P), le zinc existant a été conservé.

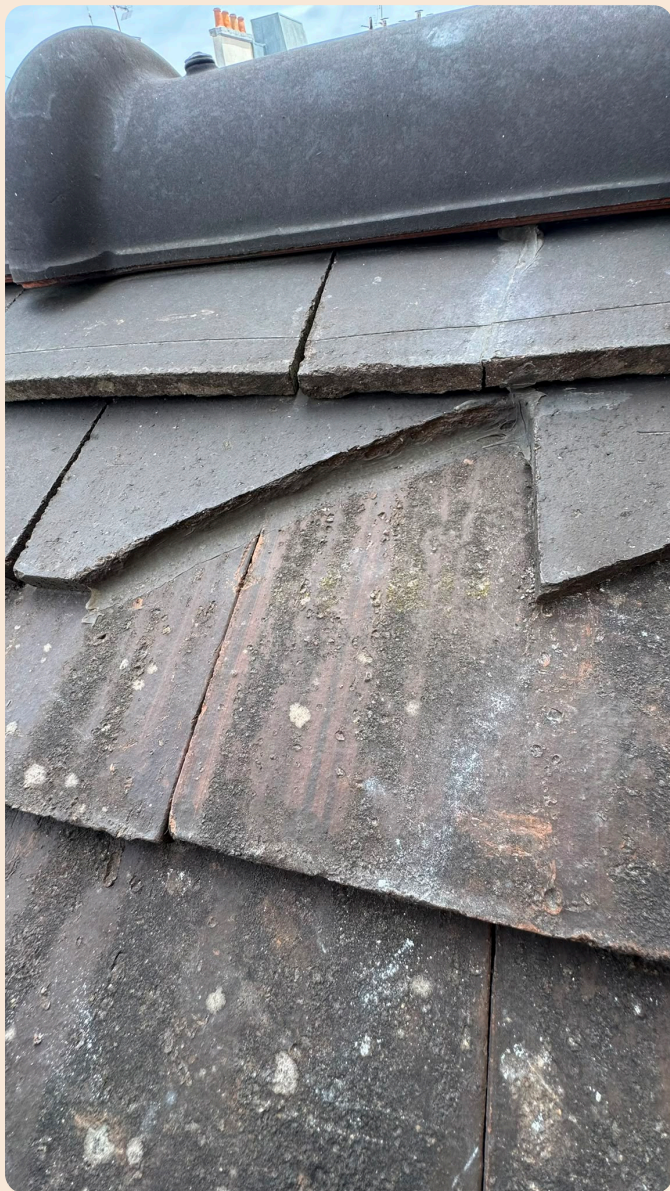
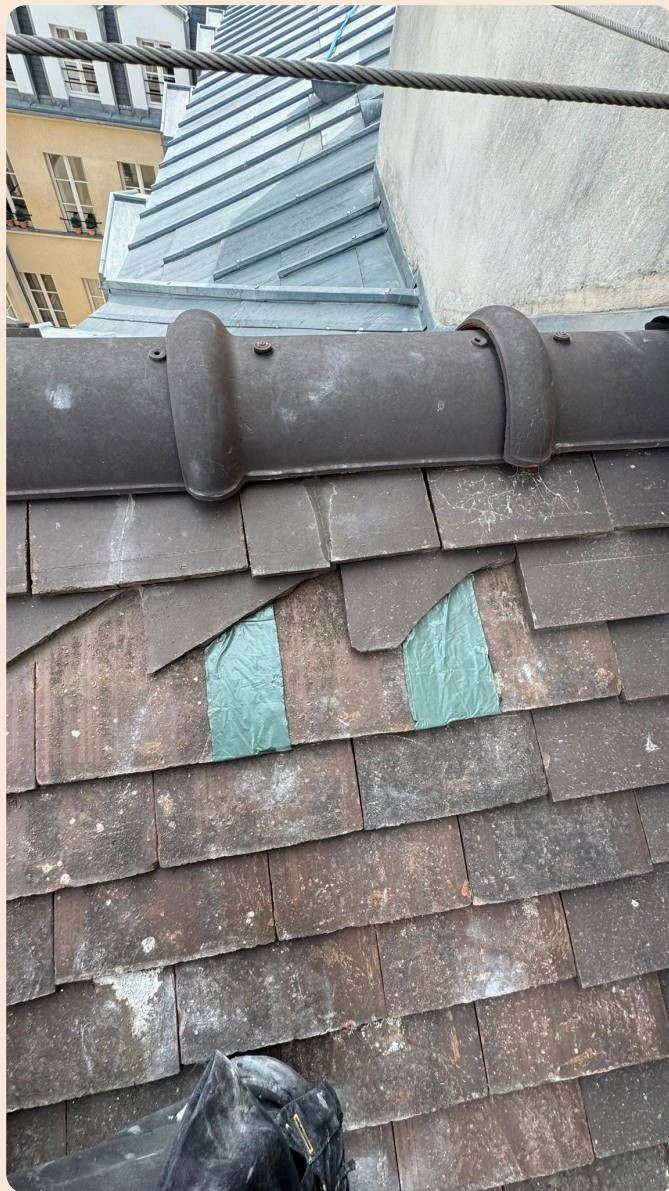
Des infiltrations actives avaient été confirmées dans le logement du 4ème étage (test d'humidité positif). Deux souches présentaient les désordres à traiter en priorité ; une troisième a fait l'objet d'une reprise à titre préventif. Trois tuiles plates fracturées constituaient par ailleurs des points d'entrée d'eau supplémentaires, et quatre mitrons n'étaient pas coiffés, ce qui exposait les conduits aux intempéries.

Les trois tuiles plates fracturées constituaient des points d'entrée d'eau potentiel. Le modèle identique n'ayant pas pu être approvisionné, la reprise a été réalisée par application d'une bande d'étanchéité auto-adhésive sur la zone concernée, rétablissant l'étanchéité à cet endroit. La facture finale a été ajustée dans ce sens.
