# Rapport d'intervention

| Adresse d'intervention | 42 Rue Pierre Curie, 93160 Noisy-le-Grand |
| Objet de l'ordre | Recherche de fuite + mesures conservatoires: infiltration au plafond mansardé de la chambre à coucher (1er étage) |

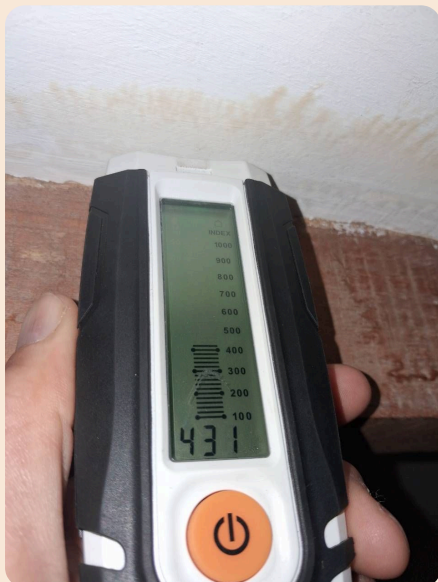
Des traces d'infiltration ont été relevées au niveau du plafond mansardé de la chambre à coucher au premier étage. Le test d'humidité réalisé sur place s'est avéré positif, confirmant la présence d'humidité active dans la zone signalée.

Test humidité positif

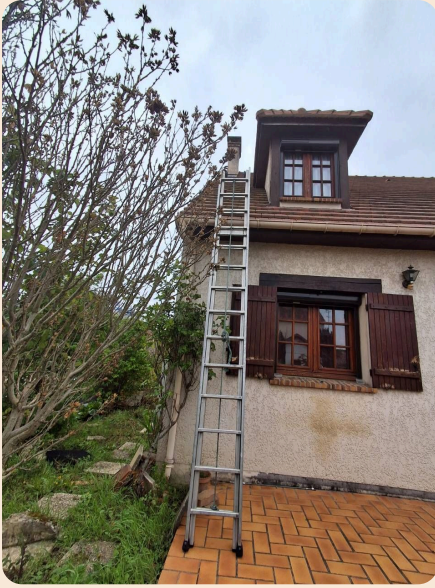
Accès

Un détuilage partiel a été réalisé pour accéder à la zone suspecte. L'inspection sous les tuiles a mis en évidence un encrassement important des cannelures, avec une humidification visible de la charpente et de la laine de verre en sous-face suite au test au traceur fluorescent.

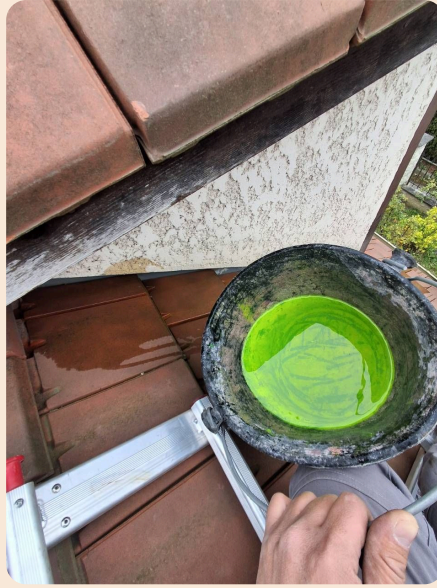
Un test à la fluorescéine a été réalisé au niveau de cette zone : un seau de traceur fluorescent jaune sur le côté gauche du chien assis. Le résultat est sans ambiguïté : des traces de fluorescéine ont été retrouvées à l'intérieur du logement, au niveau du plafond mansardé de la chambre, confirmant que l'infiltration provient de cette zone.

Test traceur UV fluorescent

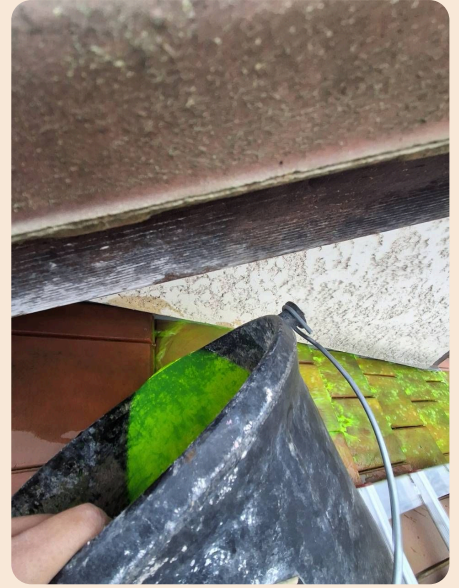
Test traceur UV fluorescent

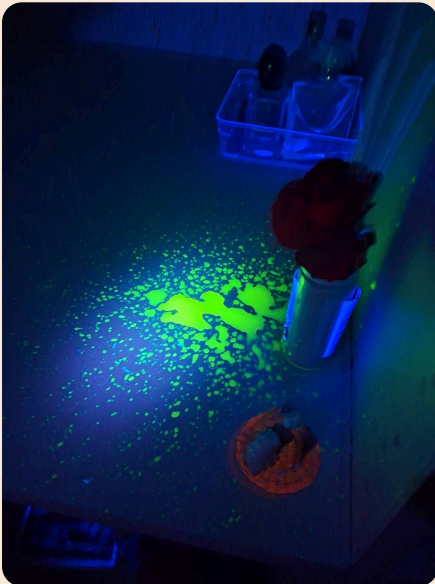
Présence de traceur UV à l'intérieur

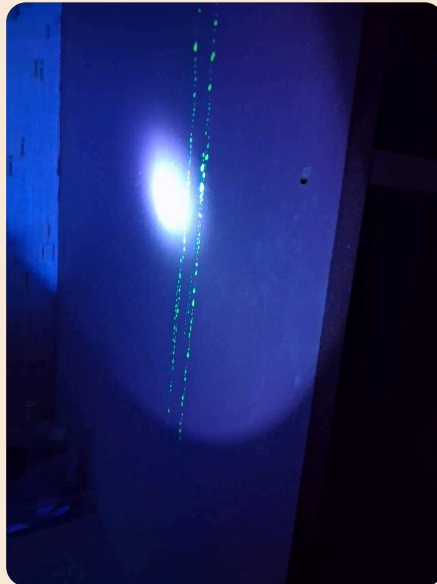
Présence de traceur UV à l'intérieur

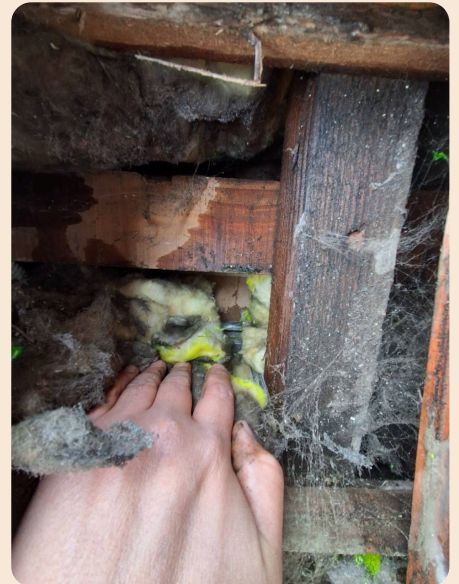
Présence de traceur UV à l'intérieur

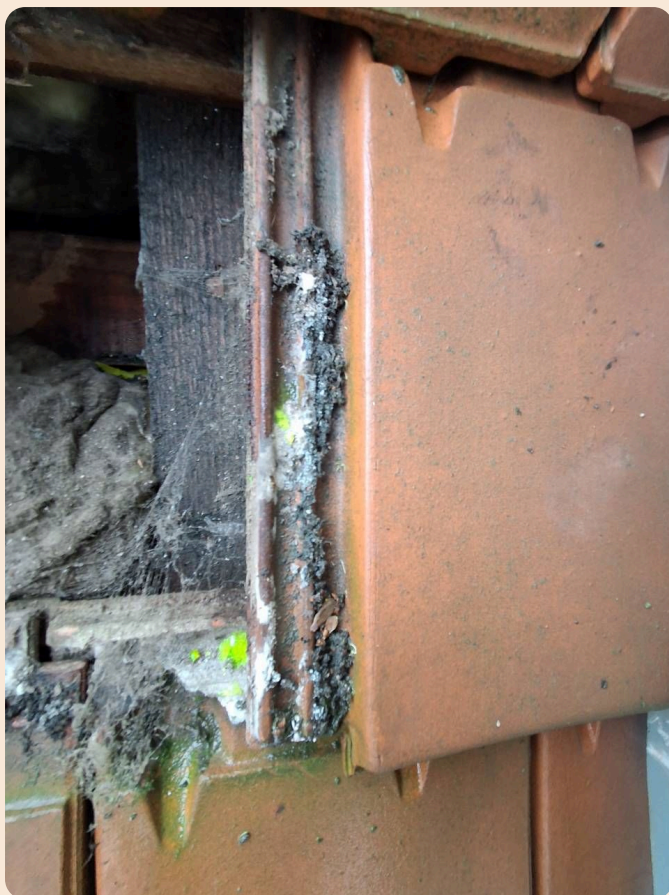
*Encrassement des cannelures*

Les tuiles de la zone concernée ont été déposées. Les cannelures des tuiles de cette zone ont été intégralement nettoyées afin de rétablir le libre écoulement de l'eau. Les tuiles déposées ont été reposées et calées.

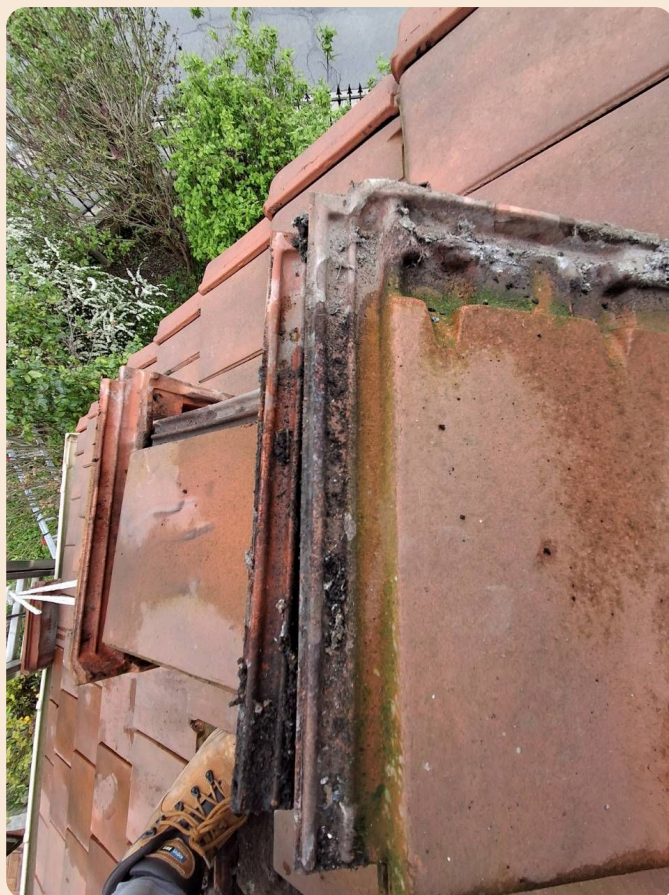
*Encrassement des cannelures*

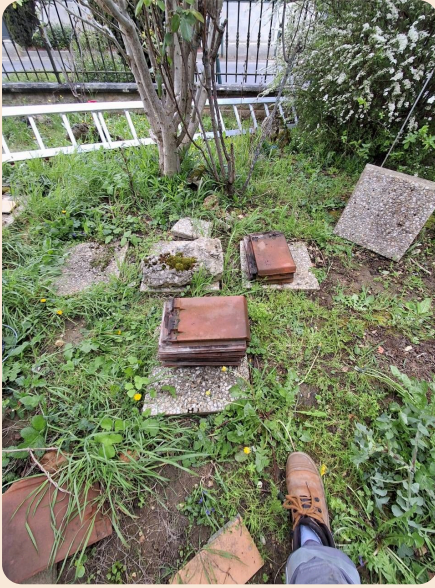
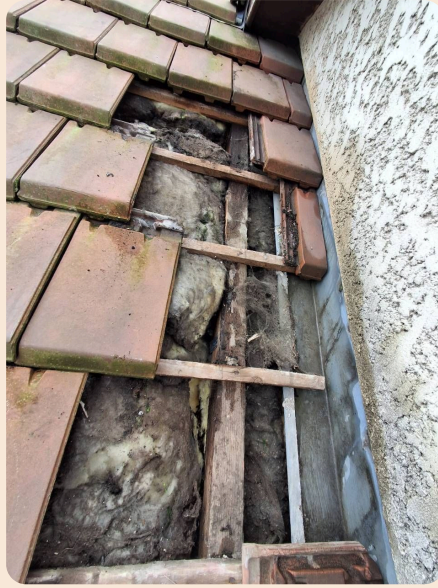
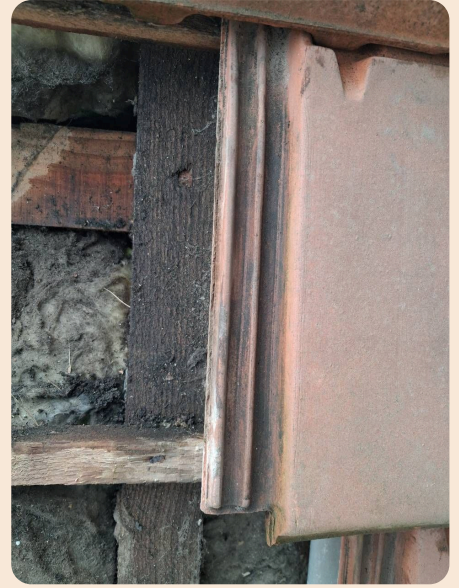
*cannelure nettoyée*

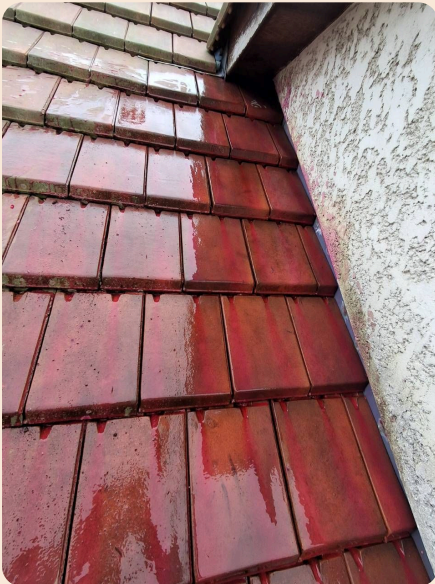
Un test de confirmation à la fluorescéine rose a été réalisé : aucune trace de fluorescéine n'a été retrouvée à l'intérieur. L'étanchéité de la zone traitée est rétablie.

*Test UV fluorescent pour confirmer la mise hors d'eau*

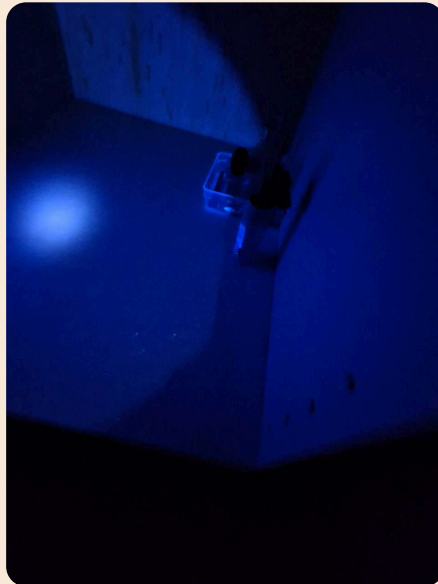
*aucune trace d'UV intérieur*

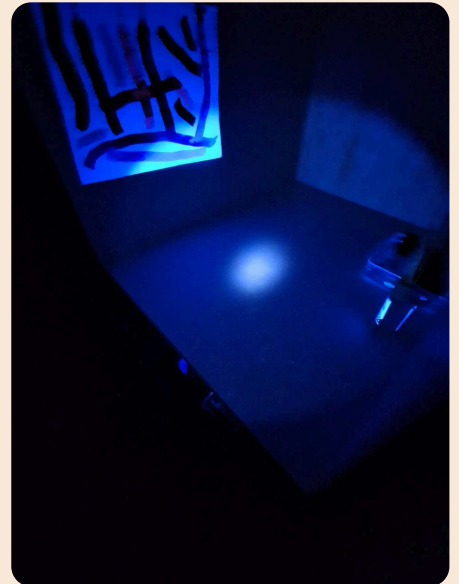
*aucune trace d'UV intérieur*
