# Rapport d'intervention

| Adresse d'intervention | 11 rue des Arquebusiers, 75003 Paris |
| Objet de l'ordre | Travaux de zinguerie (habillage de deux lucarnes) et de maçonnerie (souche de cheminée n°4) – accès sur cordes |

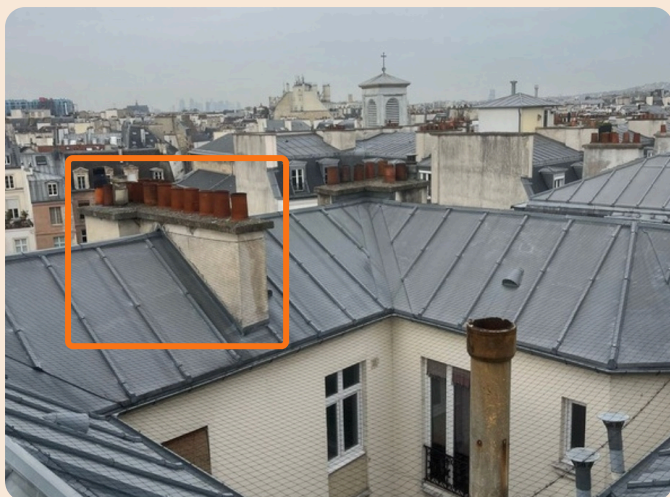
La souche présentait des mortiers altérés et des fissures, ainsi que des solins dégradés. Une infiltration était constatée au droit de la dite cheminée (voir rapport de Roofnow de mars 2026).

*Cheminée 4 - avant reprise*

Les parties friables et fissurées de la souche ont été purgées, puis les volumes ont été reconstitués au mortier à la chaux avant la pose d'un enduit de finition.

L'ensemble des solins de la souche était dégradé. Ils ont été purgés et repris en maçonnerie, rétablissant l'étanchéité au raccord entre la souche et la couverture.

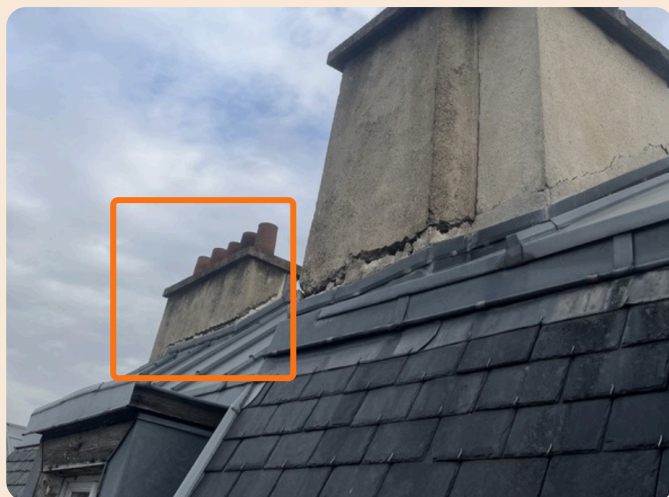
*Cheminée 4 et cheminée 5 - avant reprise*

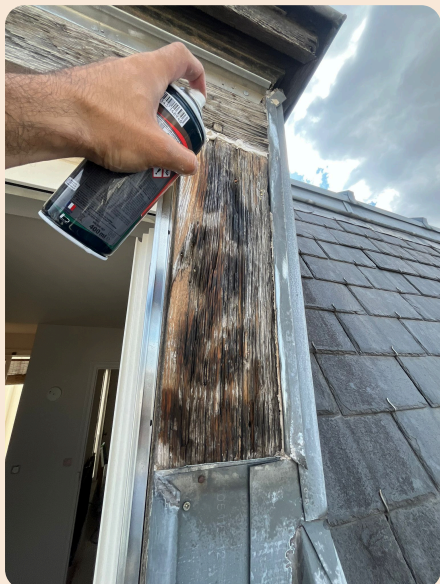
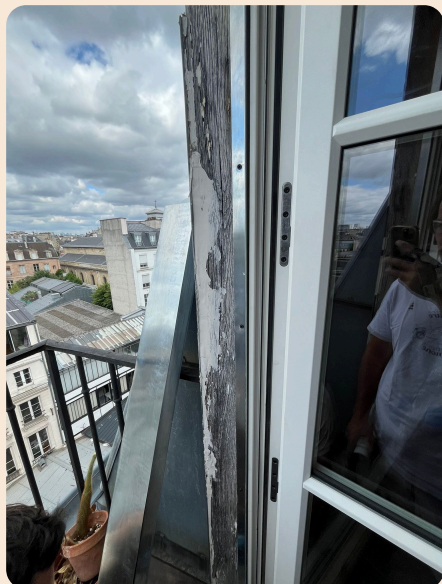
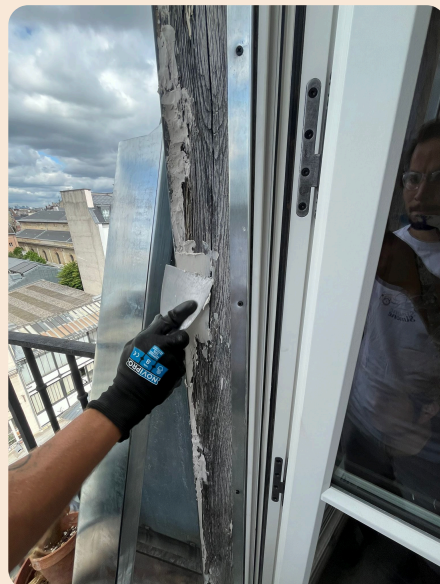
La lucarne, en bois, était dépourvue de protection périphérique. Les bois étaient exposés et présentaient des traces d'infiltration.

Le store extérieur a été déposé. Les bois ont été ponçés, traités en préventif contre l'humidité et les insectes, et les angles dégradés repris (à la pâte à bois). Un habillage en zinc a été façonné sur mesure et posé sur les poteaux latéraux et le linteau, avec création de larmiers anti-ruissellement et raccordement étanche aux jouées en zinc. La bande de bois résiduelle non recouvrable en tête a été mise en peinture.

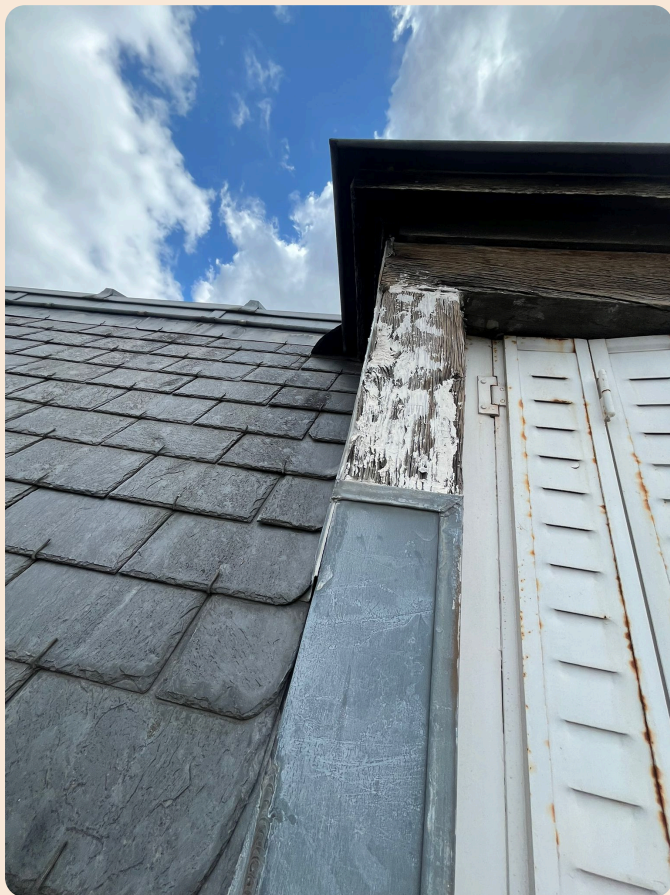
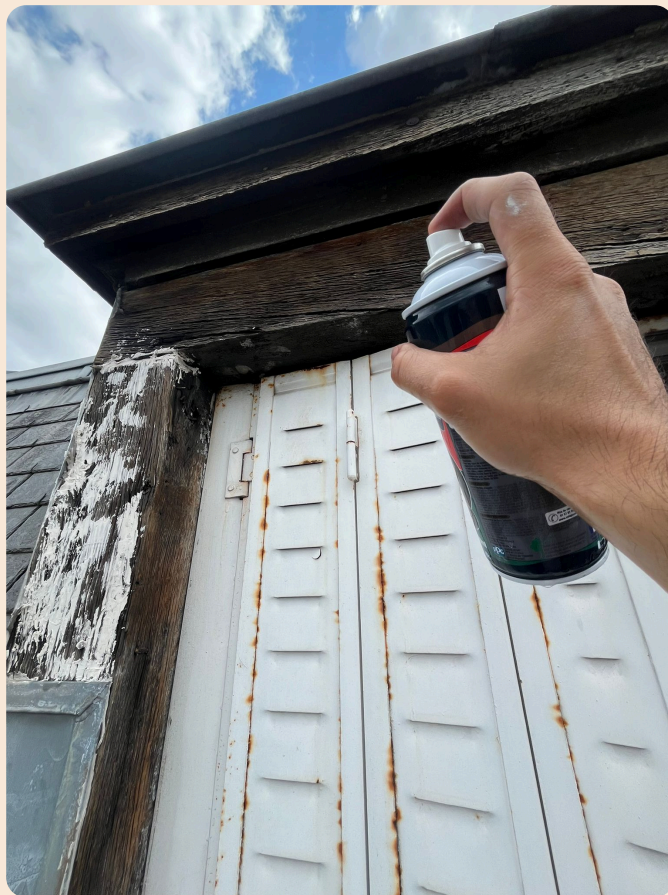
La lucarne, en bois, était dépourvue de protection périphérique. Les bois étaient exposés et présentaient des traces d'infiltration.

Les bois ont été ponçés, traités en préventif contre l'humidité et les insectes, et les angles dégradés repris (à la pâte à bois). Un habillage en zinc a été façonné sur mesure et posé sur les tableaux latéraux et le linteau, avec création de larmiers anti-ruissellement et raccordement étanche à la corniche en zinc existante. La bande de bois résiduelle non recouvrable en tête a été mise en peinture.
