# Rapport d'intervention

| Adresse d'intervention | 186 avenue du Maine, 75014 Paris |
| Objet de l'ordre | Mise en sécurité urgente d'une bande de plomb en rive de toiture menaçant de chuter sur la voirie + diagnostic toiture |

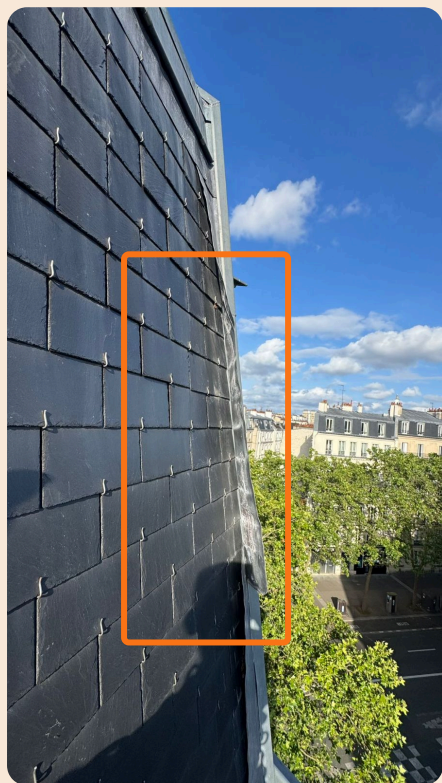
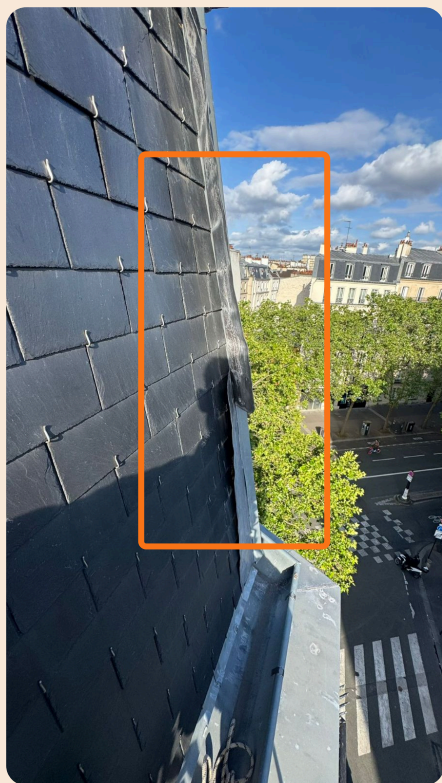
Avant

Une bande de plomb relevée par le vent a été localisée en rive de toiture. La bande a été replaquée contre les ardoises et remise en place. L'examen à cet emplacement n'a révélé aucun risque de chute résiduel ni d'infiltration.

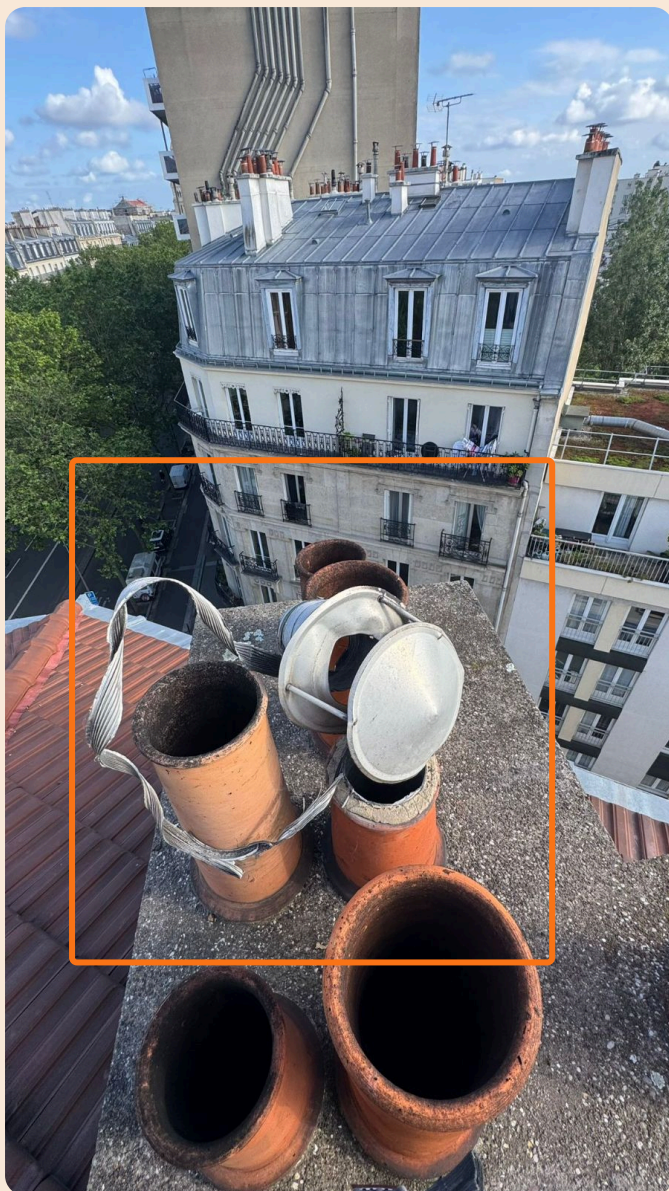
Lors de l'inspection, un mitron et un chapeau de ventilation ont été découverts posés à même une souche de cheminée, en plein vent, sans aucun scellement. Les éléments n'étaient pas encore tombés au moment de l'intervention. Compte tenu du risque de chute immédiat sur la voirie, ils ont été déposés et mis en sécurité sur la toiture.

*risque de chute imminente: élément mis en sécurité*

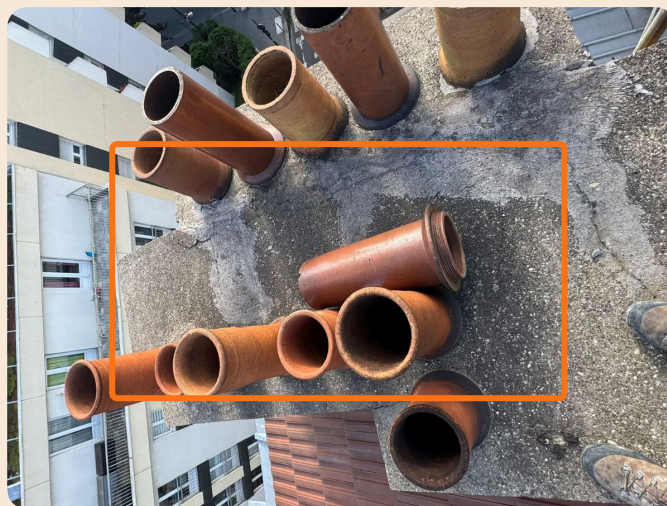
*risque de chute imminente: élément mis en sécurité*

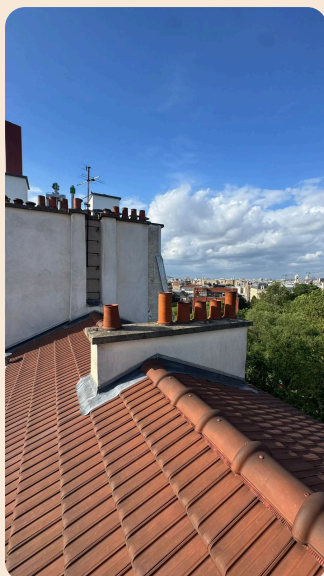
L'ensemble de la toiture a été inspecté à cette occasion. L'état général est satisfaisant. Un seul désordre récurrent a été identifié : cinq souches de cheminée présentent des chapeaux manquants, selon le détail suivant : Soit 49 chapeaux manquants au total. Les conduits ouverts exposent l'intérieur des cheminées aux intempéries et constituent un risque d'infiltration à moyen terme. Le reste de la toiture ne présente aucun désordre.

6 chapeaux manquants

49 chapeaux sont absents sur 5 souches. Les conduits ouverts sont directement exposés aux eaux de pluie. Un remplacement complet est à programmer rapidement pour éviter des infiltrations dans les logements.

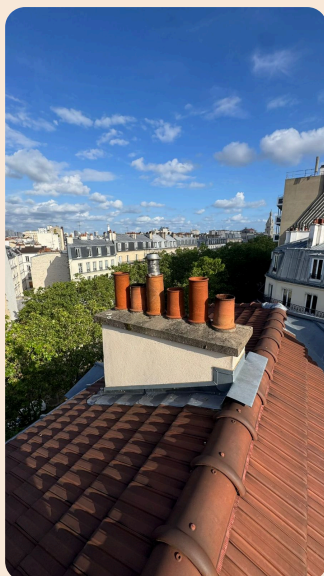
5 chapeaux manquants

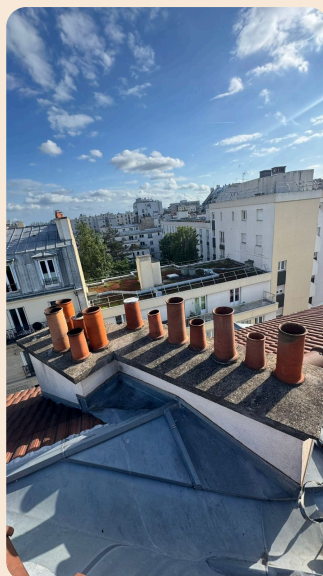
12 chapeaux manquants

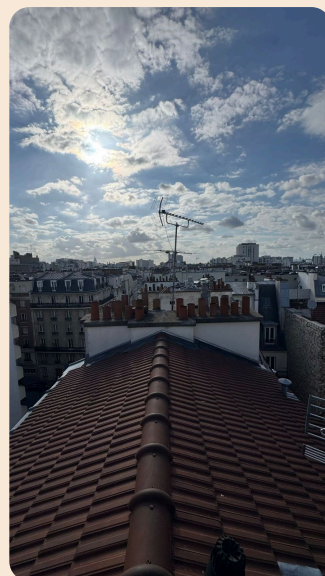
14 chapeaux manquants

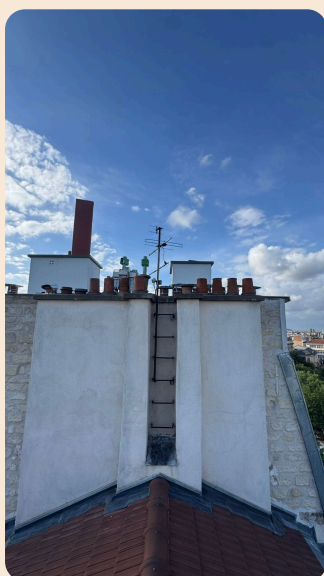
12 chapeaux manquants
