# Rapport d'intervention

| Adresse d'intervention | 6 rue Lamartine, 75009 Paris |
| Objet de l'ordre | Visite technique - infiltrations et reprise de fissures facade |

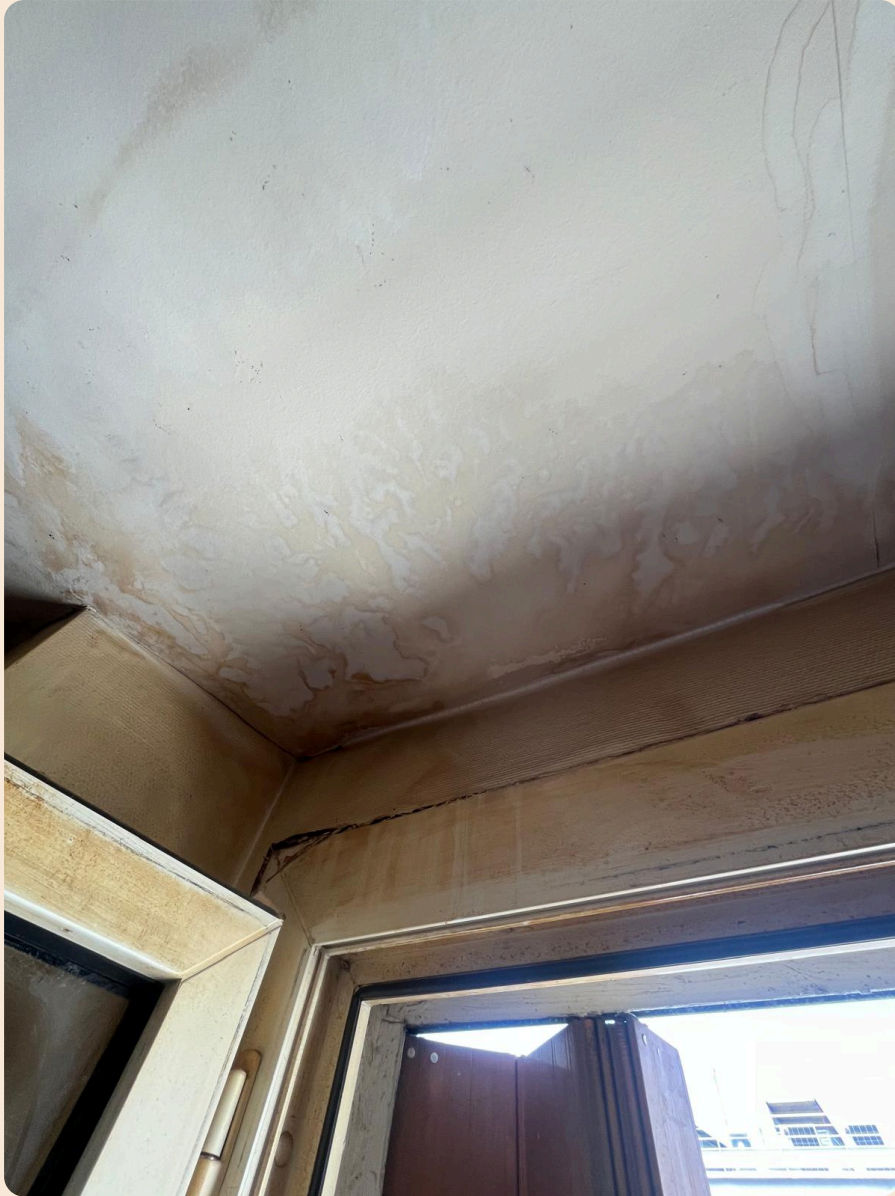
Des traces d'infiltration ont été constatées au plafond du logement, au niveau de la jonction plafond/encadrement de fenêtre. Les auréoles et traces de ruissellement couvrent une surface étendue. M. Arzur confirme que des écoulements d'eau se produisent dans la partie supérieure de l'encadrement lors des épisodes de forte pluie uniquement.

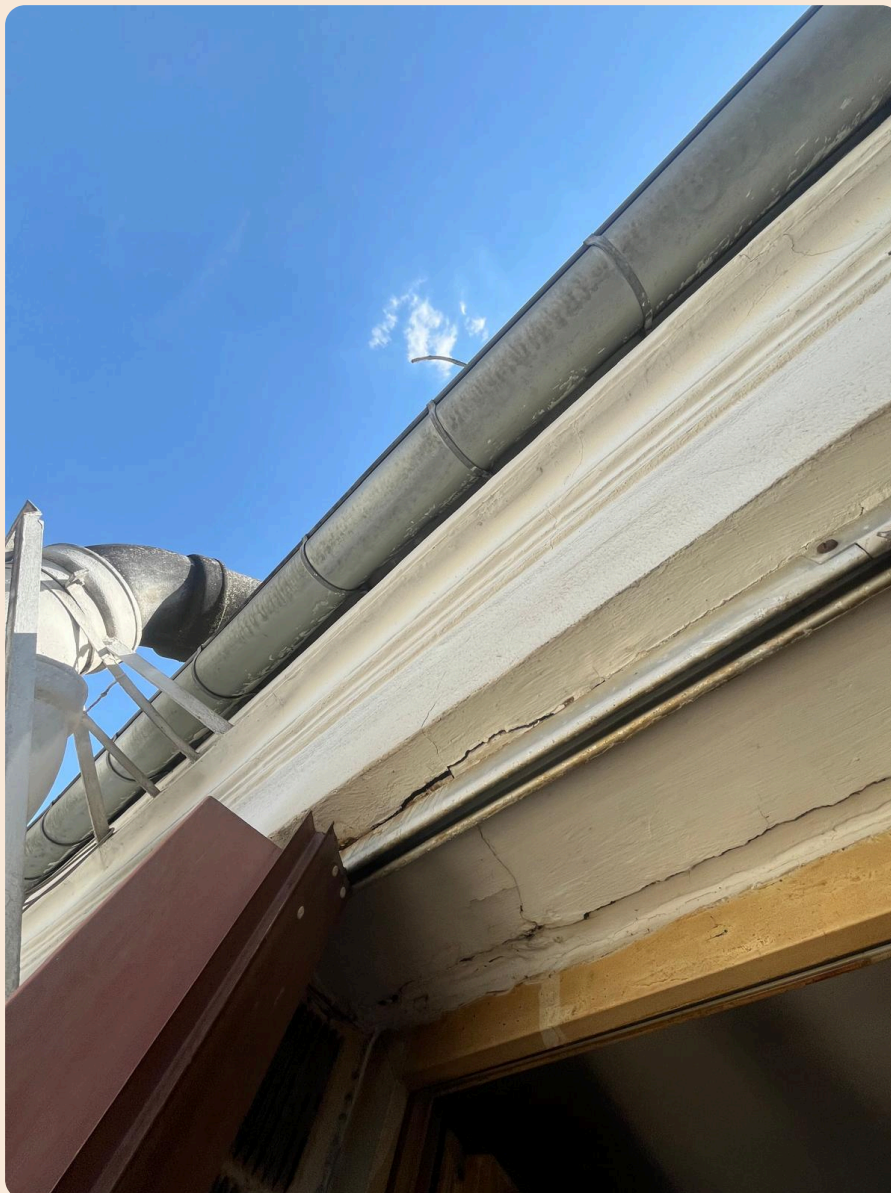
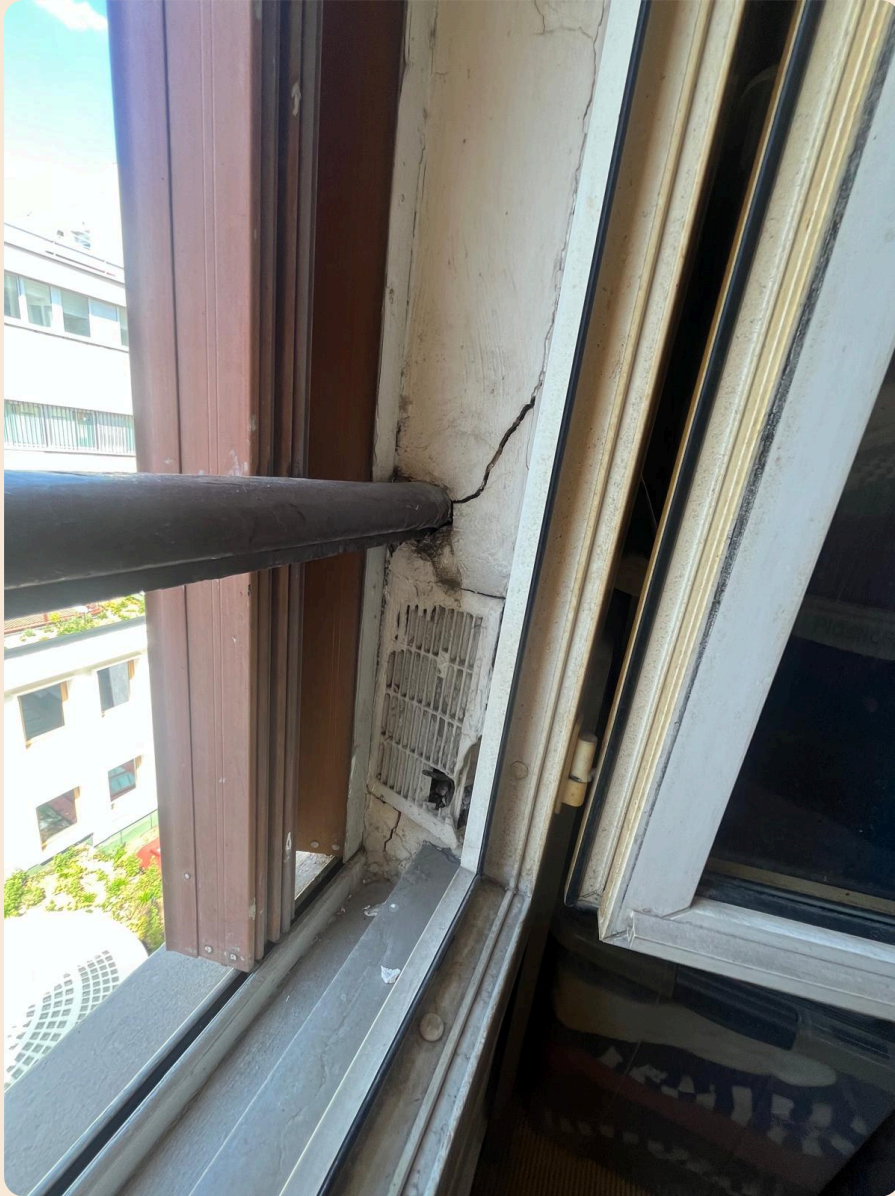
L'encadrement de fenêtre présente des fissures sur l'ensemble de sa longueur, avec une concentration marquée sur la partie supérieure. L'enduit est dégradé sur les tableaux et l'about supérieur ; des zones de décollement sont visibles.

Reprendre la maçonnerie sur l'ensemble de l'encadrement de fenêtre (linteau, tableaux, appui) avec finitions peinture. Travail fini. Durée estimée : 2,5 jours cordiste.

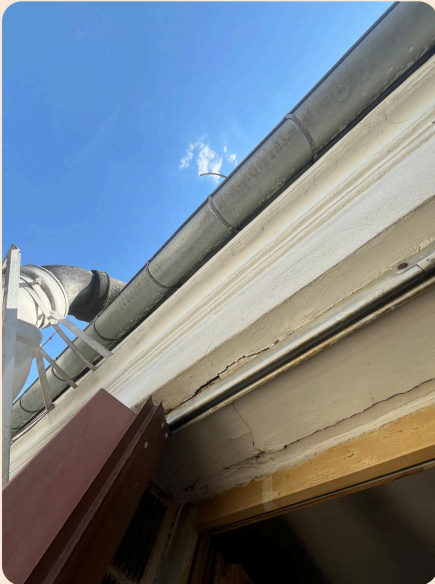
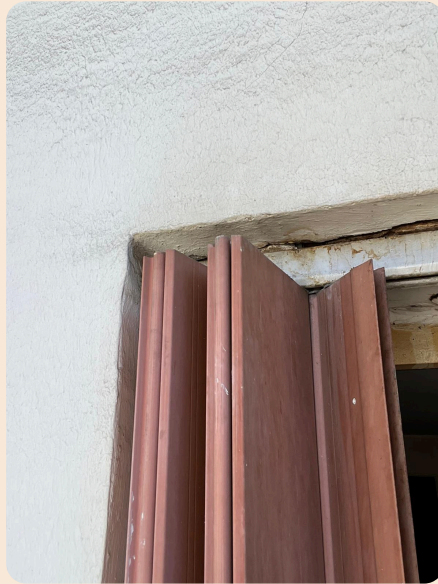
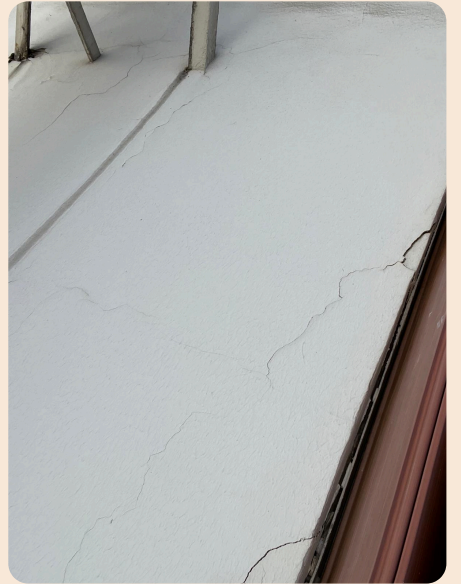
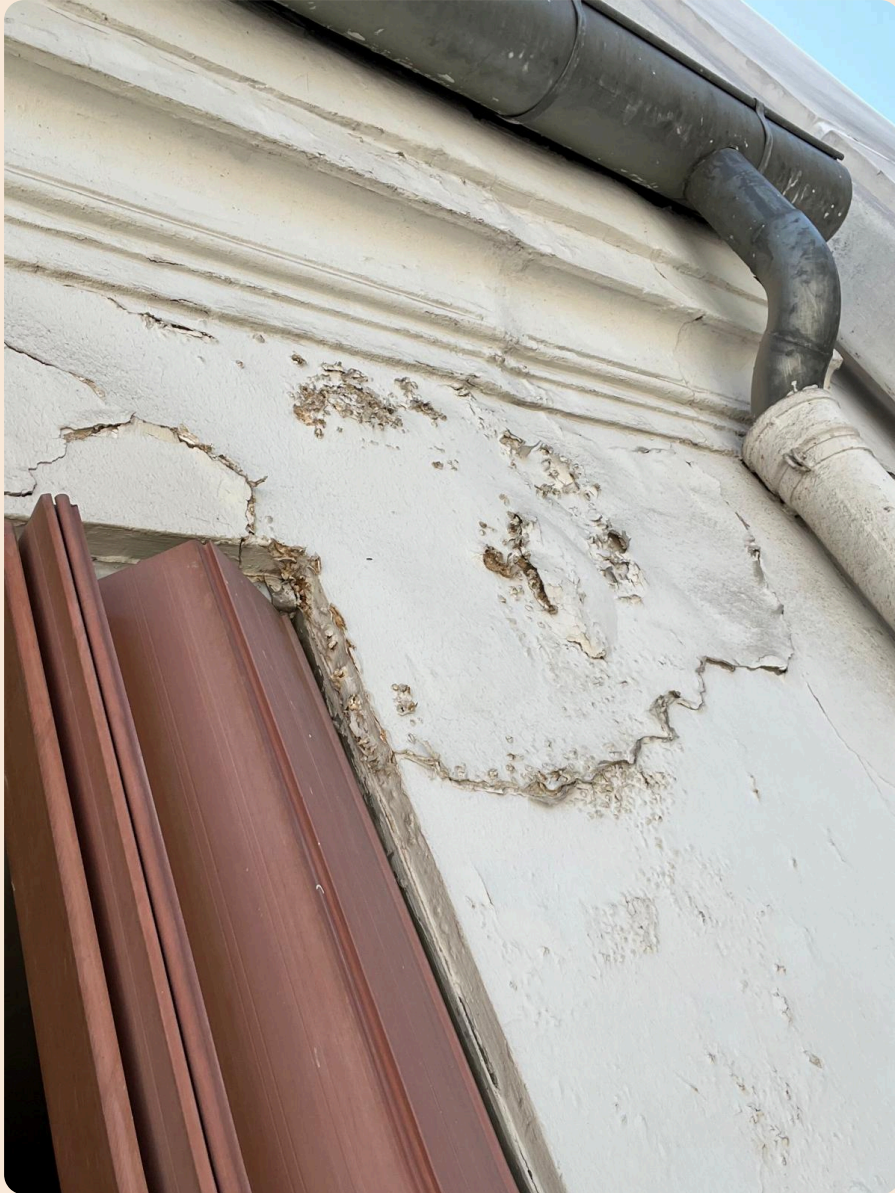
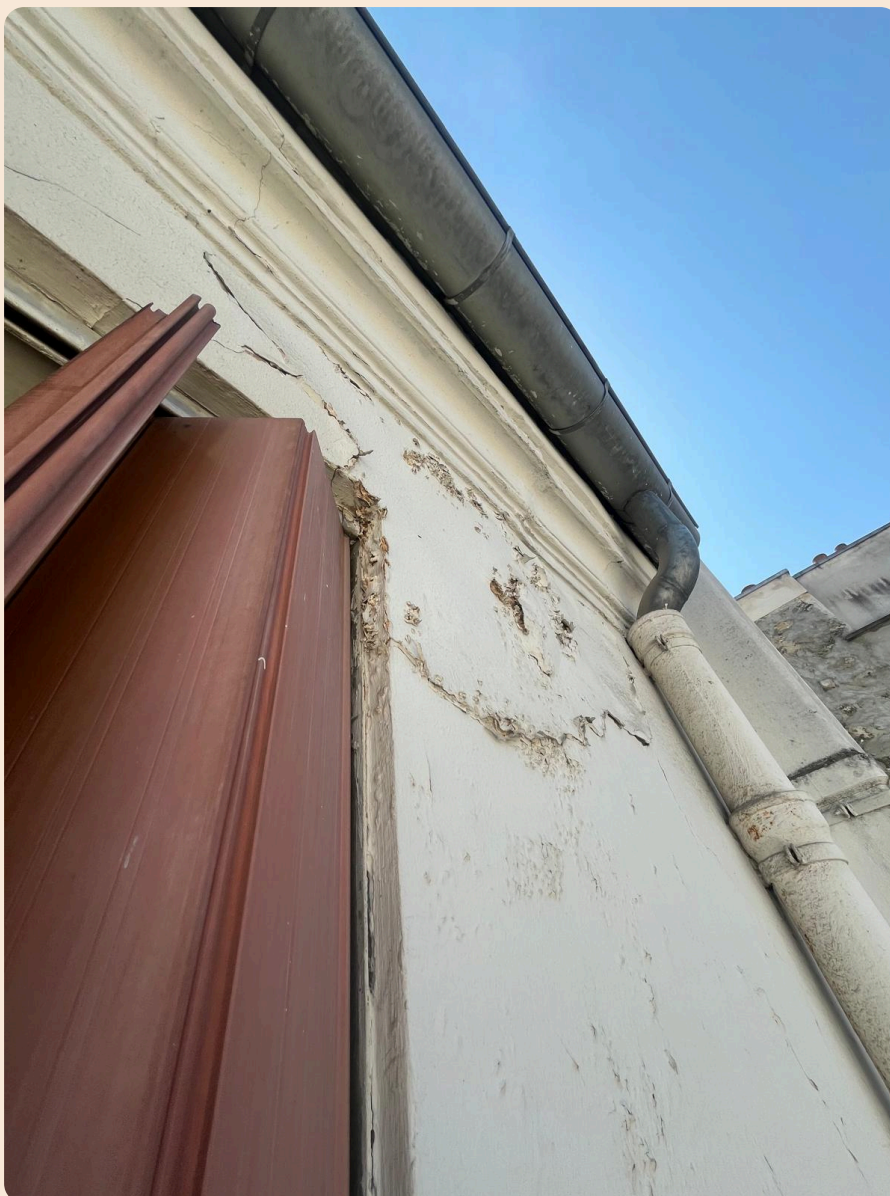
Le linteau au-dessus de la fenêtre présente une fissure traversante ouverte. L'enduit est décollé par endroits et la maçonnerie est mise à nu. Ces fissures constituent des points d'entrée directs pour les eaux de pluie, en cohérence avec les écoulements signalés par M. Arzur lors des fortes pluies.

Les tableaux gauche et droit de l'encadrement présentent les mêmes désordres : enduit fissuré, zones décollées, dégradation générale de la maçonnerie. L'appui de fenêtre est également fissuré. La liaison entre l'encadrement et le dormant de la menuiserie est dégradée.

Purger et reprendre la maçonnerie au niveau du linteau et de la partie supérieure de l'encadrement de fenêtre afin d'éliminer les zones fissurées infiltrantes. L'objectif est de stopper les écoulements actifs lors des fortes pluies. Durée estimée : 1 journée cordiste. Finitions peinture non comprises.

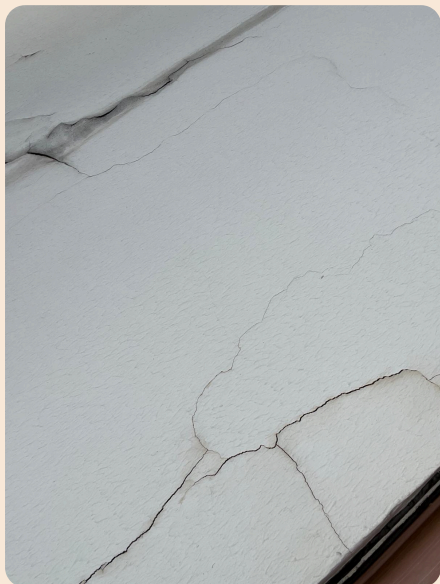
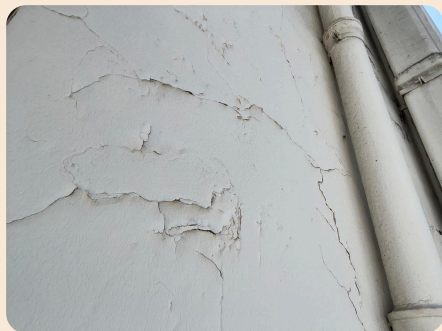
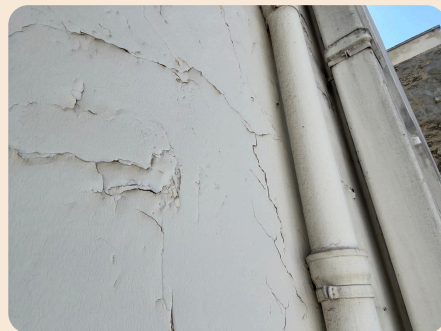
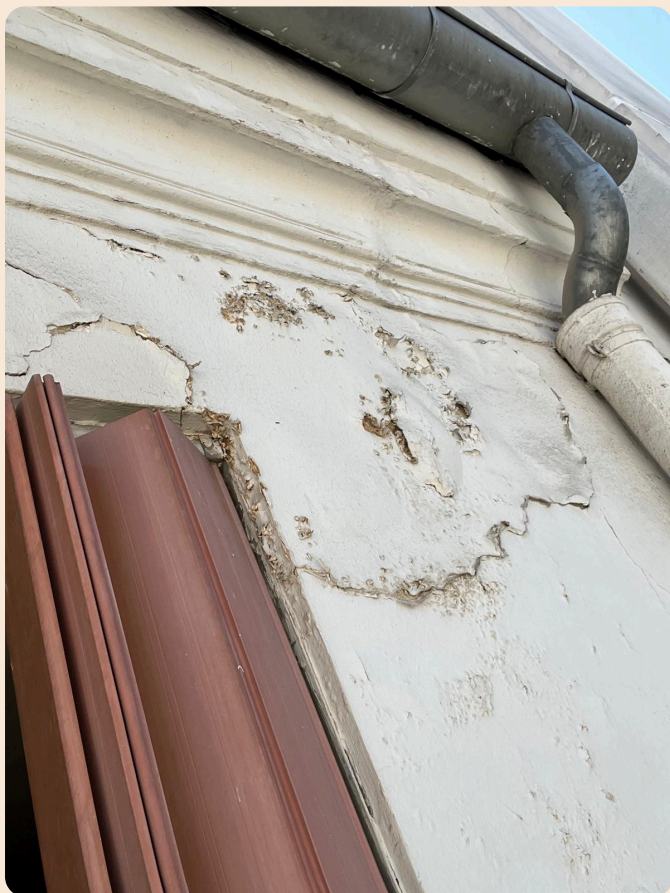
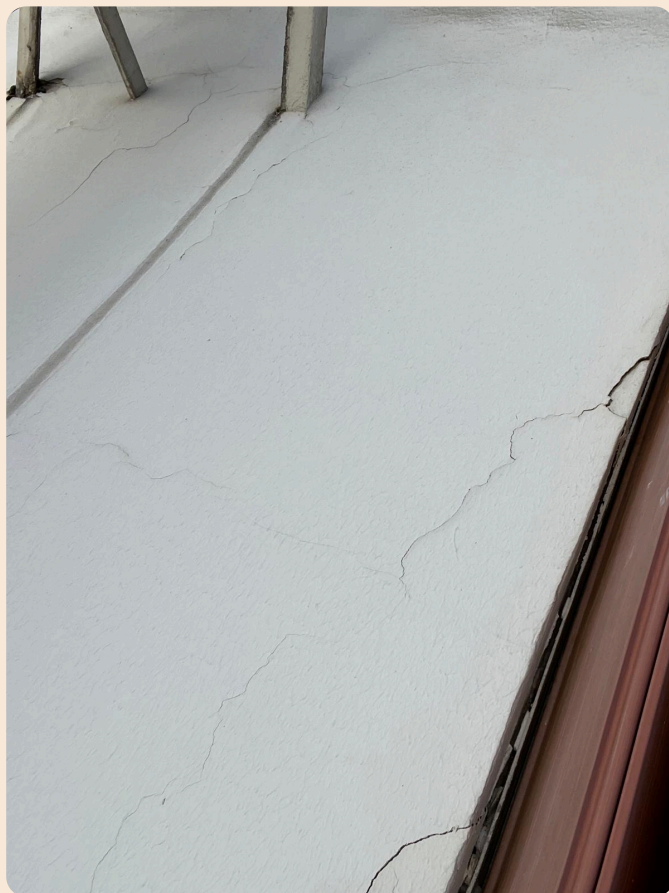
La façade au droit de la fenêtre présente une dégradation importante : écaillage de la peinture sur de larges zones, boursouflures, fissures verticales et horizontales. Ces désordres témoignent d'une pénétration d'humidité dans le support. La zone la plus affectée se situe au-dessus de la fenêtre, en cohérence avec les infiltrations constatées à l'intérieur.

Planifier à moyen terme une reprise d'ensemble de la façade. L'état général des enduits dépasse le seul logement de M. Arzur et une intervention globale permettrait de traiter l'ensemble des désordres en une seule mobilisation cordiste, dans un meilleur rapport coût/efficacité.
