# Rapport d'intervention

| Date d'intervention | 04/03/2026 |
| Adresse d'intervention | Avenue Outrebon 93250 Villemomble |

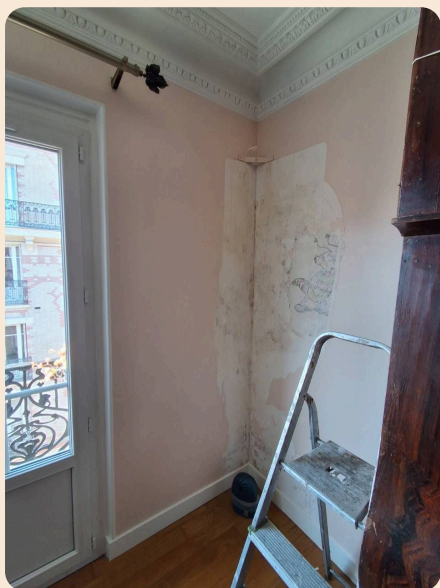
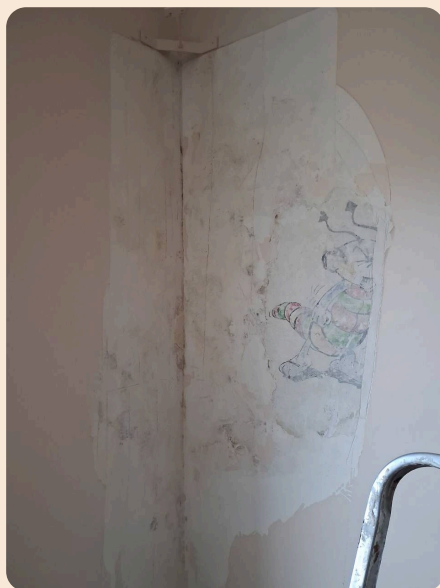
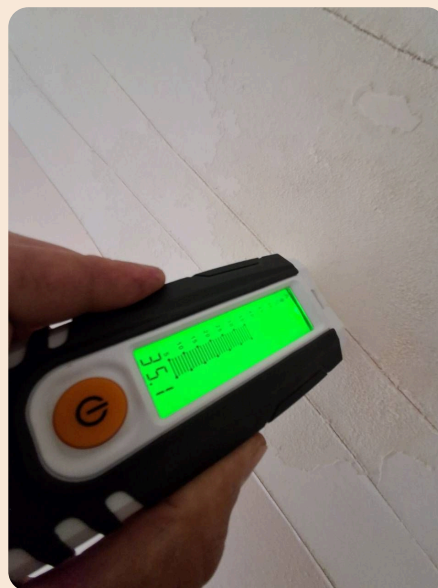
Des traces d'infiltration ont été relevées au niveau du mur du salon, au dernier étage de l'immeuble. Un test d'humidité a été réalisé sur place : le résultat s'est avéré positif, confirmant la présence d'humidité active dans la zone signalée.

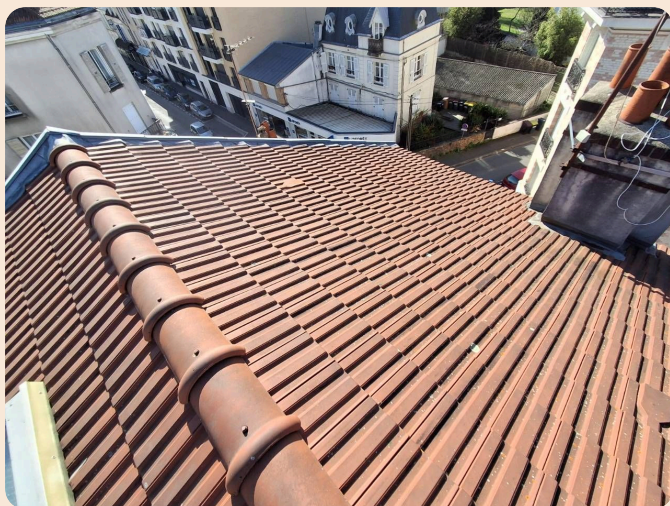
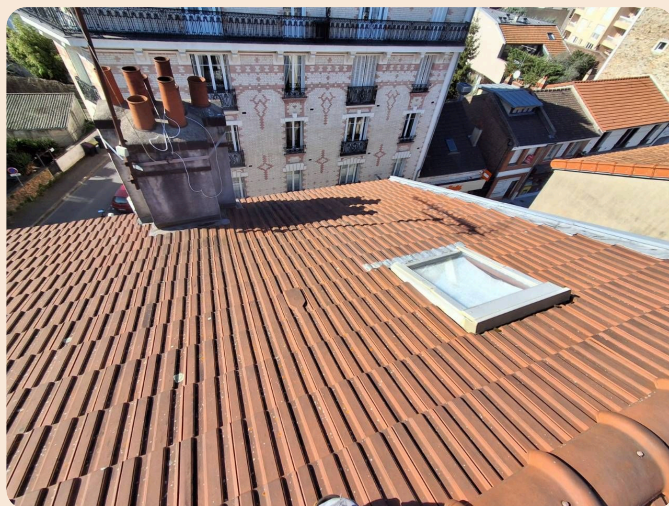
Une inspection visuelle de la couverture a été réalisée. Aucun désordre n'a été constaté au niveau des éléments de couverture (tuiles, faîtage). La toiture ne présente pas d'anomalie visible.

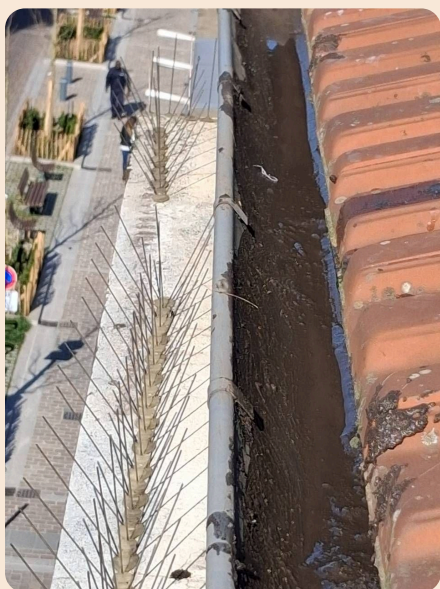
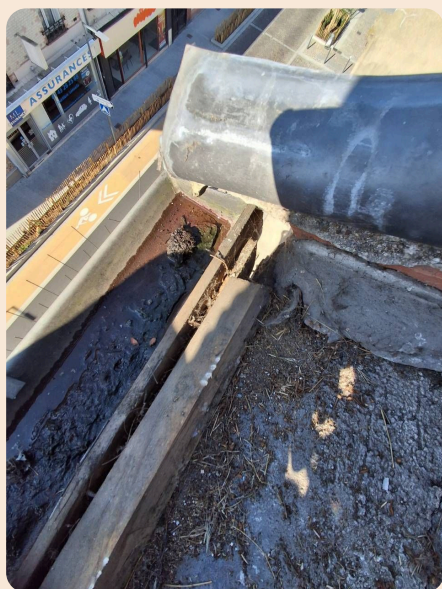
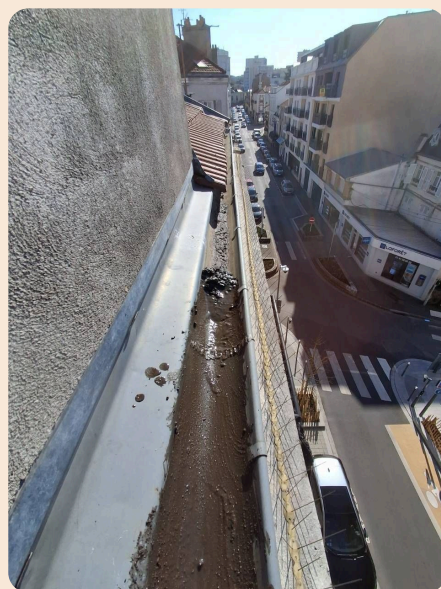
La gouttière en façade côté rue a été trouvée fortement encombrée (débris, résidus végétaux). Ce niveau d'encrassement réduisait significativement la capacité d'évacuation des eaux pluviales.

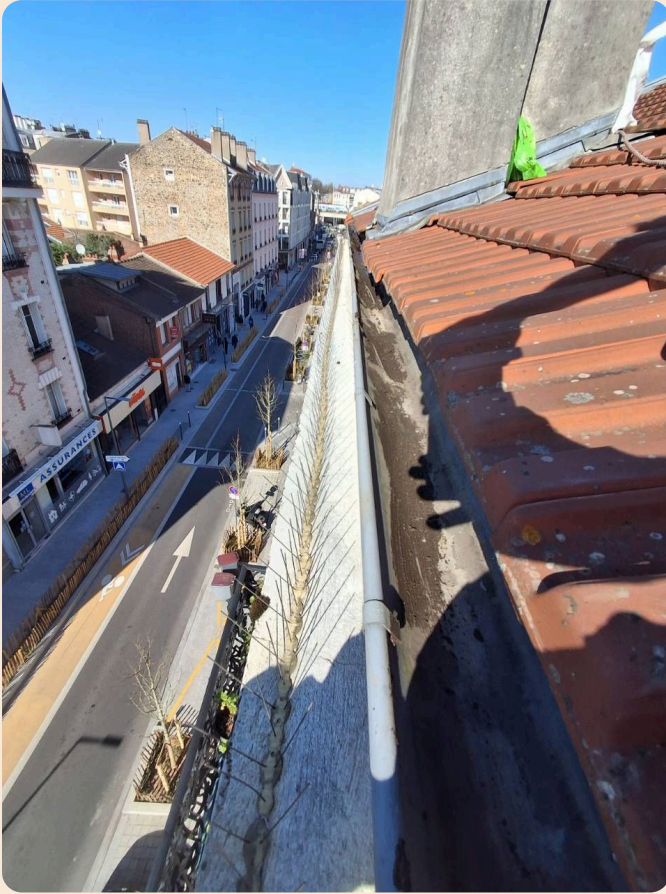
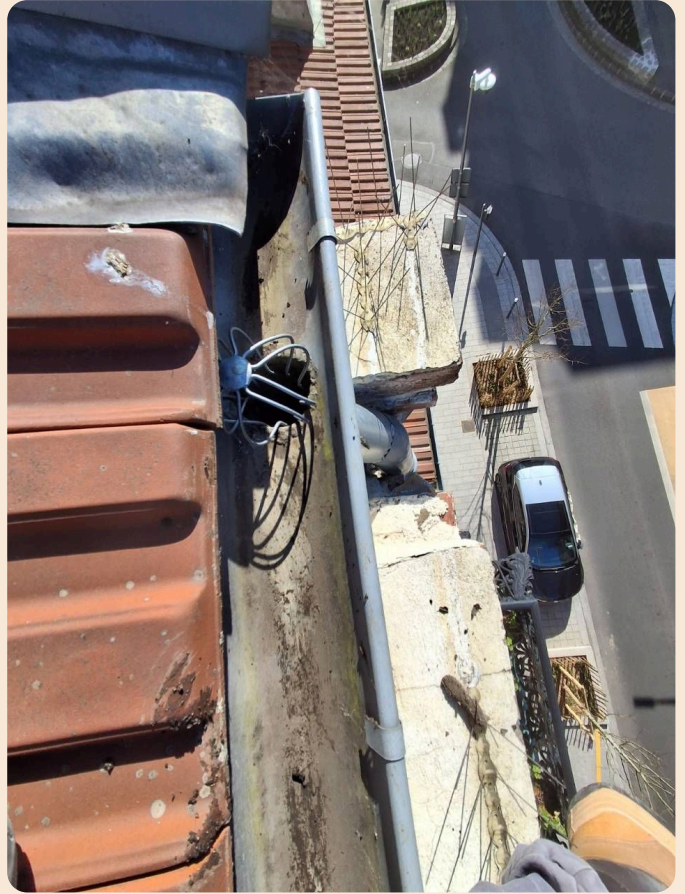
Un nettoyage complet de la gouttière a été effectué afin de rétablir l'écoulement.

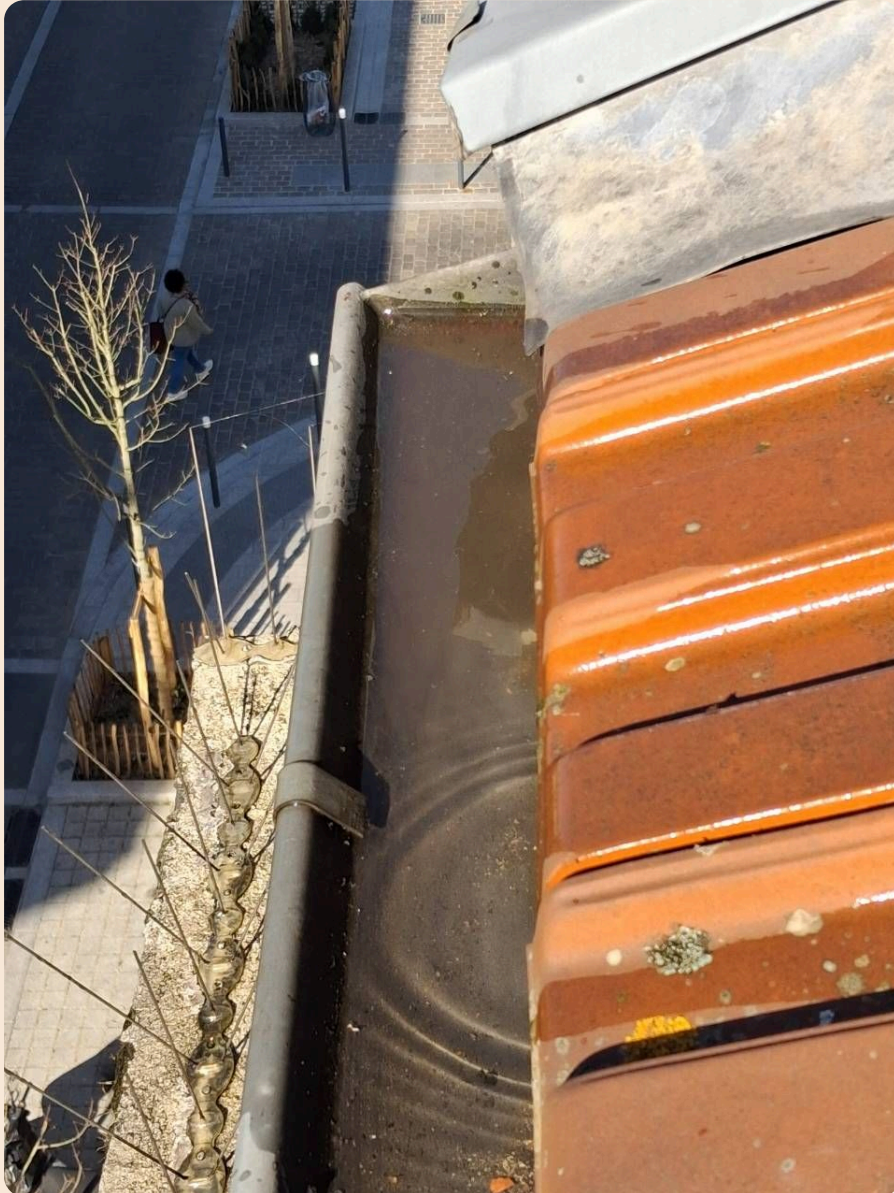
Après nettoyage, la gouttière a été mise en charge (remplie d'eau) afin de vérifier le bon écoulement vers la descente d'eaux pluviales, située à droite de la façade.

Constat : l'eau ne s'écoule pas vers la descente. La gouttière présente une contre-pente — l'eau stagne sur la partie gauche, au-dessus de l'appartement du deuxième étage et ne rejoint pas la descente existante.

1. Contre-pente de la gouttière : l'eau pluviale ne s'évacue pas vers la descente (à droite) et stagne en partie gauche, au droit de l'appartement concerné.
2. Corniche non protégée : lors des épisodes pluvieux importants ou de la montée en charge de la gouttière, l'eau déborde sur la corniche en maçonnerie brute, qui absorbe l'eau et la transmet au mur intérieur.

La gouttière en façade côté rue présente une contre-pente : l'eau stagne sur la partie gauche au lieu de s'écouler vers la descente d'eaux pluviales existante, située à droite. Il est recommandé de reprendre la pente de la gouttière sur toute sa longueur (environ 6/8 mètres) afin de rétablir un écoulement correct vers la descente. L'ajout d'une nouvelle descente à gauche n'est pas envisageable en l'absence d'évacuation souterraine de ce côté. Travaux à réaliser sur cordes.

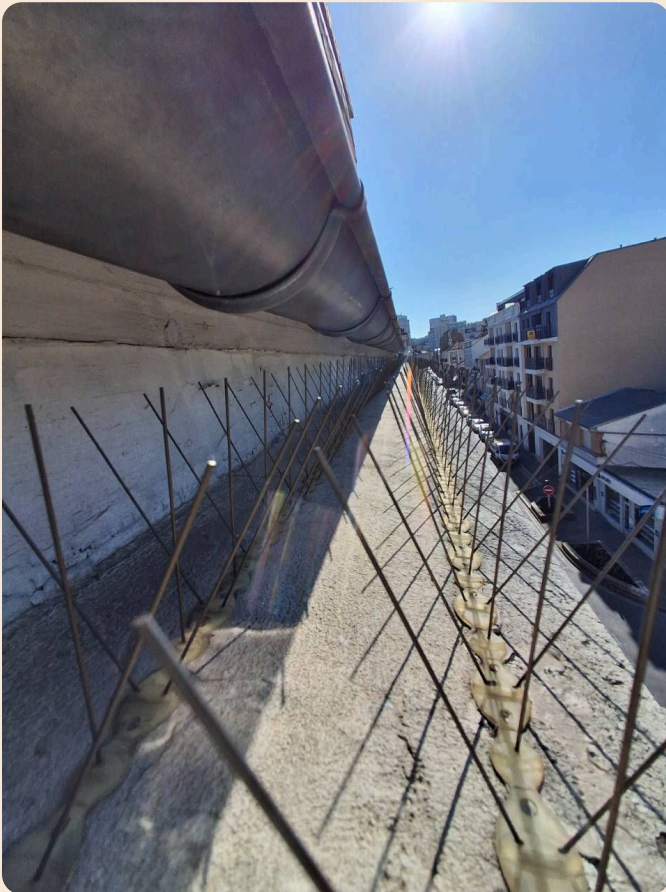
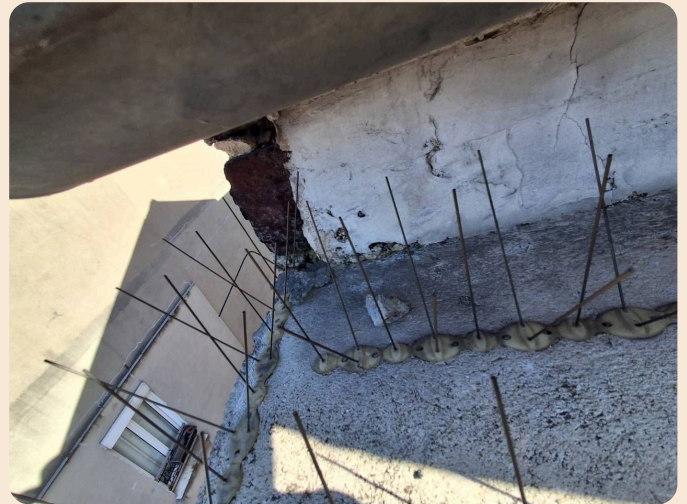
La corniche située directement sous la gouttière — sur environ 6/8 mètres de longueur et 40 cm de largeur — est actuellement non habillée et non protégée (maçonnerie brute exposée).

Lors de la montée en charge de la gouttière, l'eau stagnante déborde sur cette corniche non protégée. L'eau s'infiltre alors dans la maçonnerie et génère les désordres constatés à l'intérieur de l'appartement.

Zone au dessus de l'appartement du 1<sup>er</sup> étage  
d'infiltration probable apparente sur la gauche

La corniche sous la gouttière est actuellement en maçonnerie brute, sans protection. Il est recommandé de poser une bavette en zinc sur toute la longueur de la corniche, afin d'empêcher l'eau de s'infiltrer dans la maçonnerie lors des débordements de gouttière. Les dimensions exactes devront être précisées par le cordiste lors de l'intervention. Travaux à réaliser sur cordes.
