# Rapport d'intervention

| Adresse d'intervention | 25 Rue Edgar Quinet 93120 La Courneuve |
| Ordre de service | 57727 |
| Objet de l'ordre | Travaux de reprise de cheminée et entretien de chéneaux |

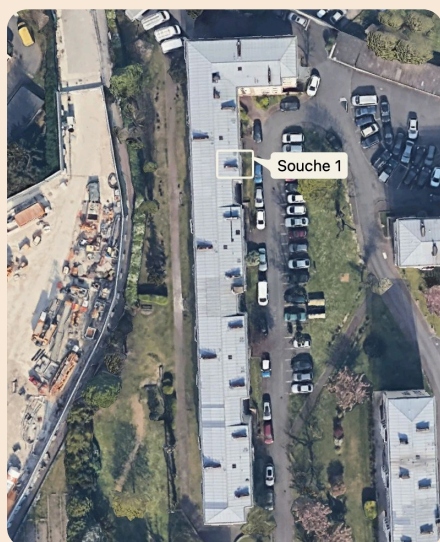
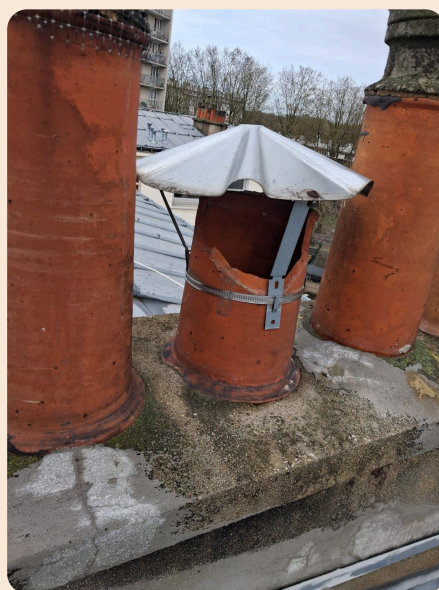
Avant

Le mitron existant présentait une fissure importante, traversante, compromettant l'étanchéité du conduit. Ce désordre constituait une source directe de pénétration d'eau. Le mitron fissuré a été déposé. Un mitron neuf a été fourni et posé. Les scellements et l'étanchéité en pied de mitron ont été repris.

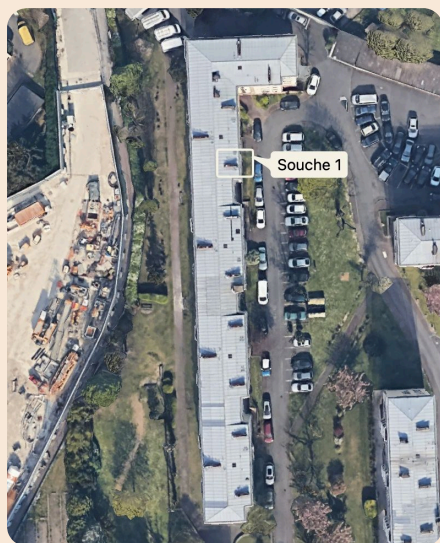
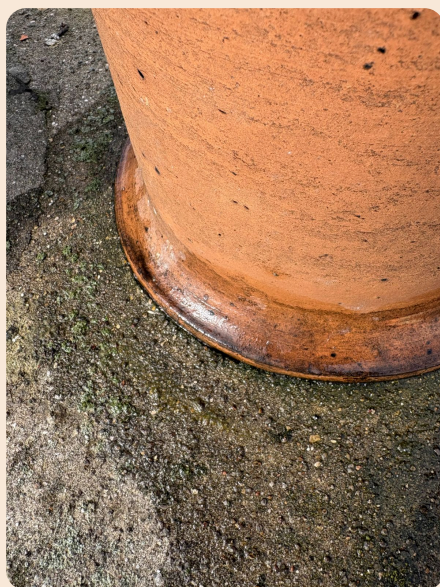
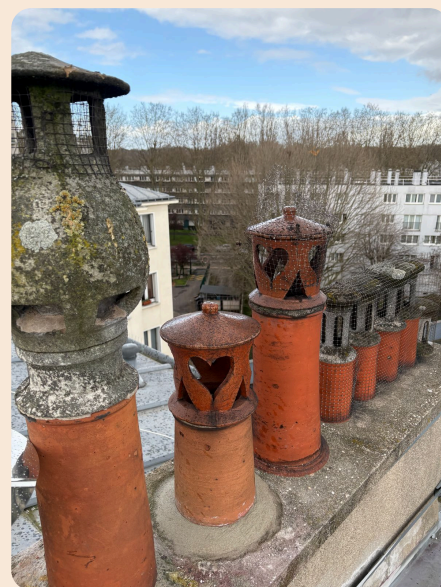
Un second mitron sur la même souche présentait de légers défauts d'étanchéité au niveau des scellements. Une légère reprise de maçonnerie a été effectuée pour rétablir l'étanchéité.

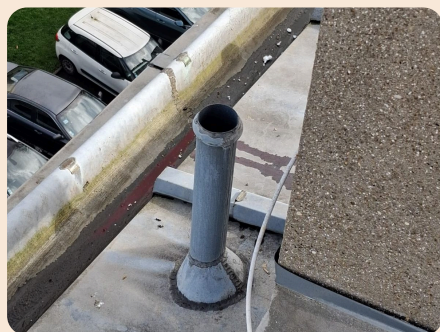
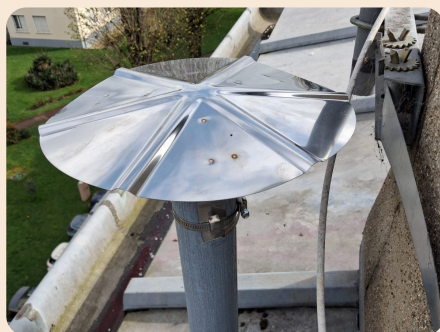
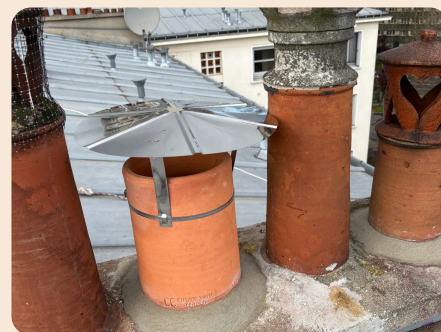
Un chapeau inox de protection a été posé sur le mitron neuf.

Un chapeau inox de protection a également été posé sur la sortie d'aération, avec fixation et étanchéité adaptées au diamètre.

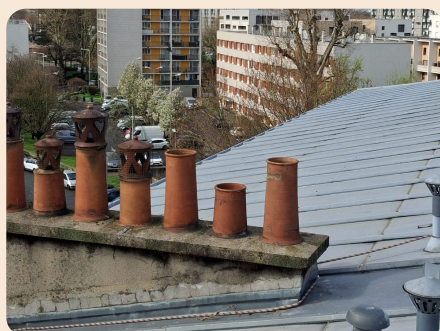
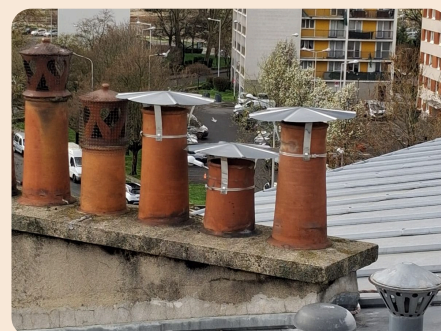
Des chapeaux pare-pluie en inox à large débord ont été fournis et posés avec fixations sécurisées.

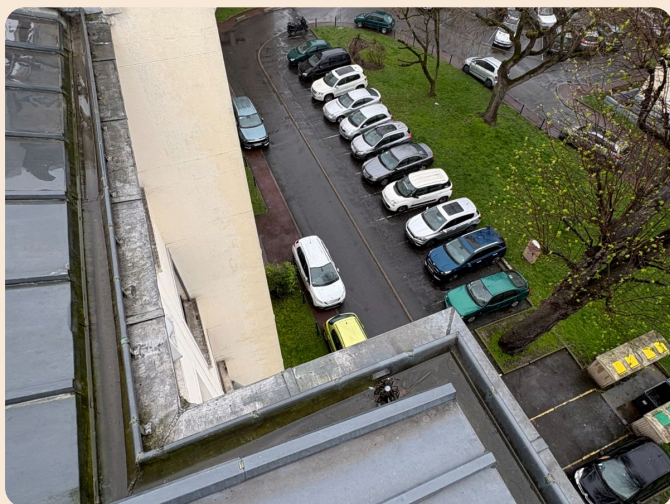
Avant

Les chéneaux du bâtiment étaient fortement encombrés de débris (feuilles, mousse, dépôts divers), avec présence d'eau stagnante empêchant l'écoulement normal des eaux pluviales.

- Enlèvement manuel de l'ensemble des débris, mise en sac et évacuation
- Vérification du bon écoulement sur toute la longueur des chéneaux
- Contrôle des crapaudines en place — celles-ci étaient en état correct et n'ont pas nécessité de remplacement

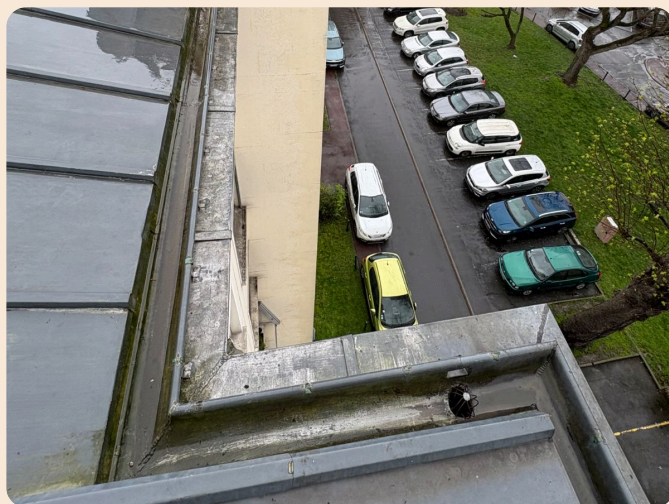
Après

À l'issue de l'intervention, l'écoulement des eaux pluviales a été rétabli sur l'ensemble des chéneaux traités.

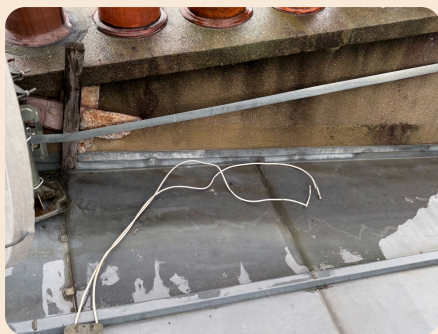
Débris en toiture

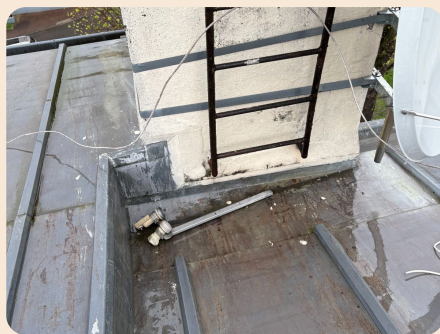
Débris en toiture

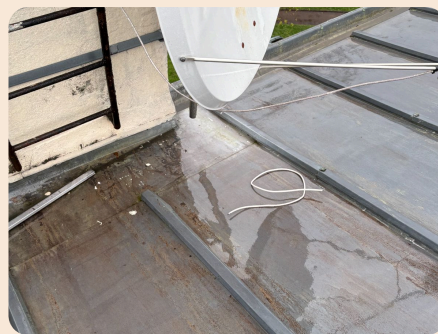
Débris en toiture
