# Rapport d'intervention

| Adresse d'intervention | 58 Rue Malmaison 93170 Bagnolet |
| Ordre de service | 58054 |
| Objet de l'ordre | Recherche de fuite et mesures conservatoires — Infiltration active signalée au niveau du plafond du 2e étage, bâtiment A, parties communes (palier) |

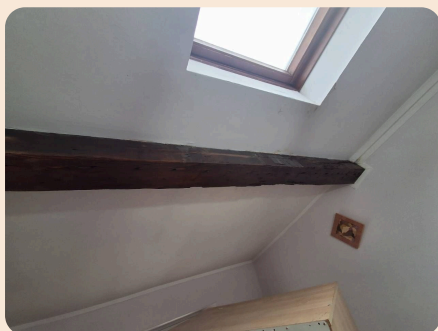
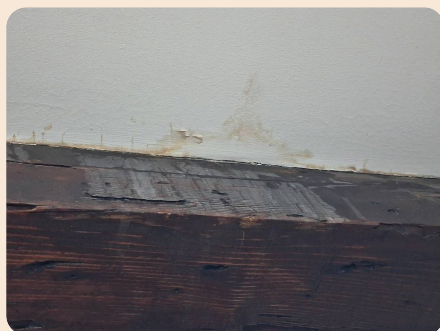
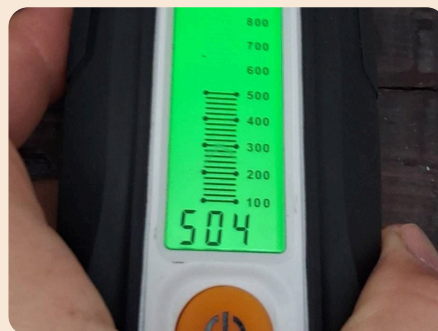
Une infiltration active a été constatée au niveau de la poutre située sous le Vélux du palier du 2<sup>e</sup> étage (parties communes, bâtiment A). Un écoulement direct était visible, avec formation d'une flaque au sol. Un test d'humidité à l'hygromètre a été réalisé : résultat logiquement positif.

Le Vélux étant situé en aplomb direct de la zone d'infiltration, il a été identifié comme source probable. L'inspection en toiture a confirmé cette hypothèse (cf. section 2).

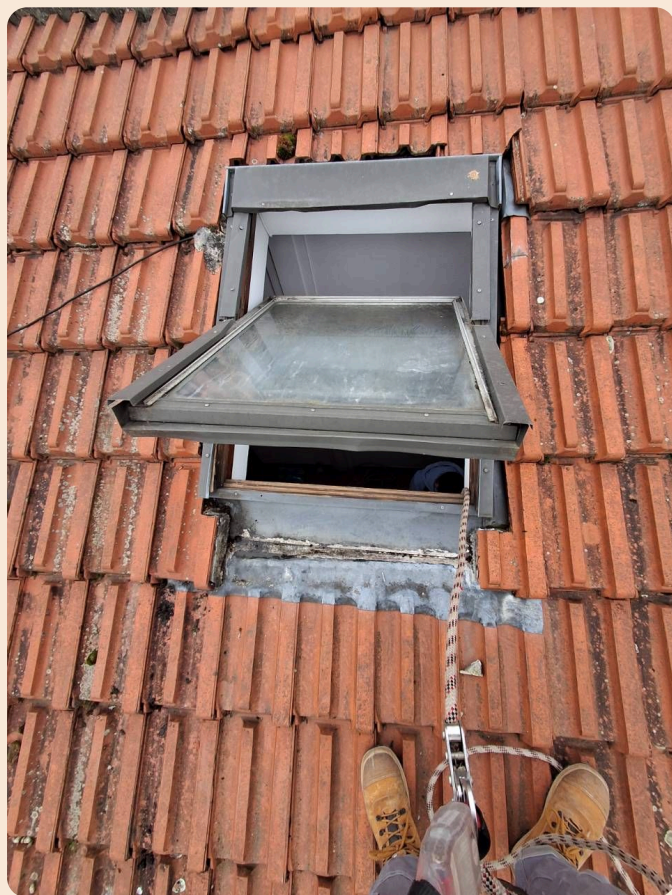
Vue Velux

Le Vélux est de référence GGL 01, dimensions 71 × 90 cm. Cette référence correspond à une ancienne génération de Vélux, aujourd'hui obsolète, ce qui témoigne de l'ancienneté de l'installation.

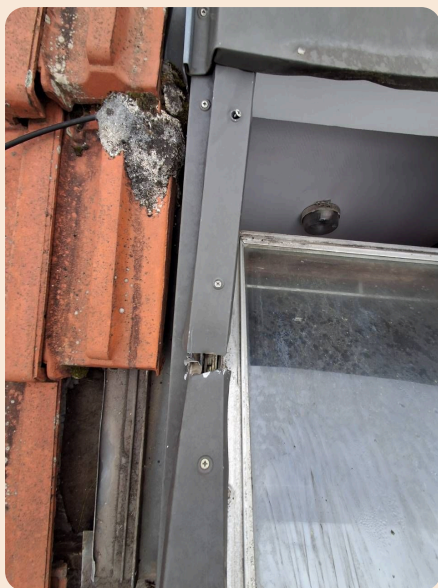
Premier constat : malfaçons au niveau de l'entourage du Vélux. Le raccord d'étanchéité entre la bavette en plomb et le cadre aluminium du Vélux est défaillant. De la maçonnerie (mortier) a été appliquée directement sur le cadre aluminium du Vélux en guise de raccord d'étanchéité — ce qui constitue une mise en œuvre non conforme. Le dispositif d'évacuation d'eau autour du cadre est absent (pas de mousse d'étanchéité ni de couloir d'écoulement comme prévu dans une pose standard).

L'origine probable de l'infiltration a été identifiée comme étant liée à ces malfaçons au niveau de l'entourage du Vélux, aggravées par la vétusté de l'installation.

*Présence de mortier au niveau du raccord d'étanchéité avec la toiture*

Le Vélux actuel (réf. GGL1, 71 × 90 cm) doit être remplacé. La pose d'origine présente des malfaçons majeures (raccord d'étanchéité en mortier directement sur le cadre alu, absence de mousse et de couloir d'évacuation d'eau). Une réparation partielle ne permettrait pas de garantir l'étanchéité de manière durable. Le remplacement devra inclure une pose avec raccord d'étanchéité conforme.

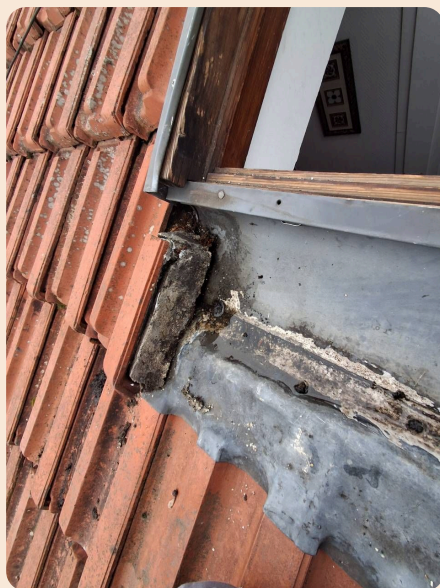
*Présence de mortier au niveau du raccord d'étanchéité avec la toiture*

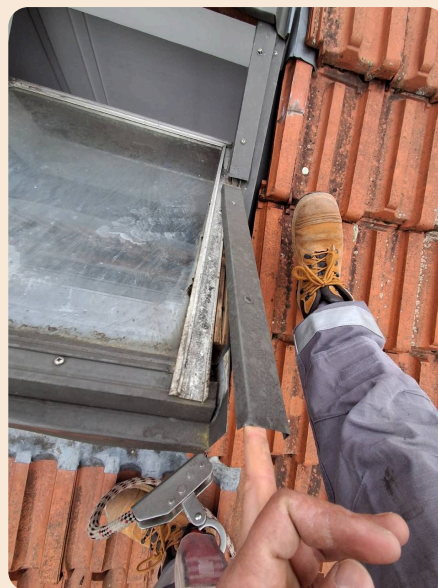
*Vétusté*

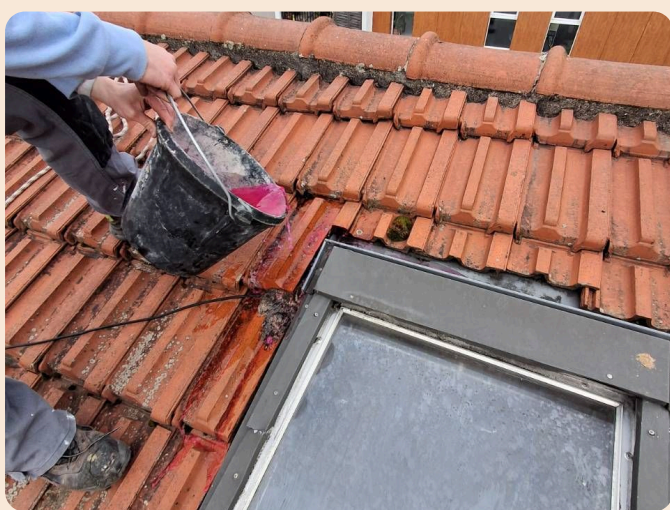
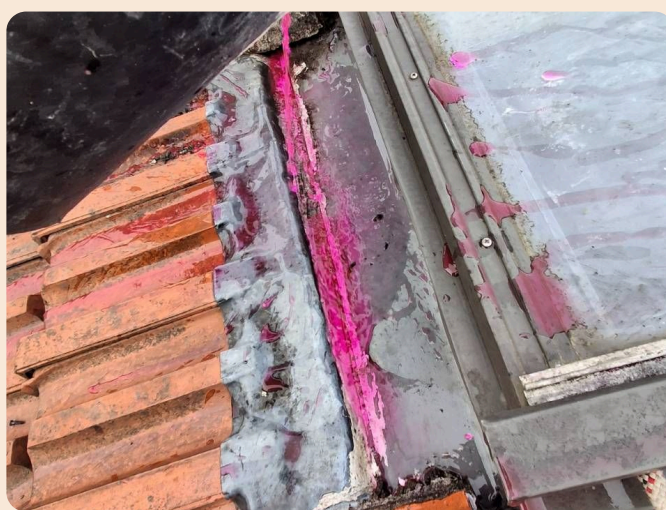
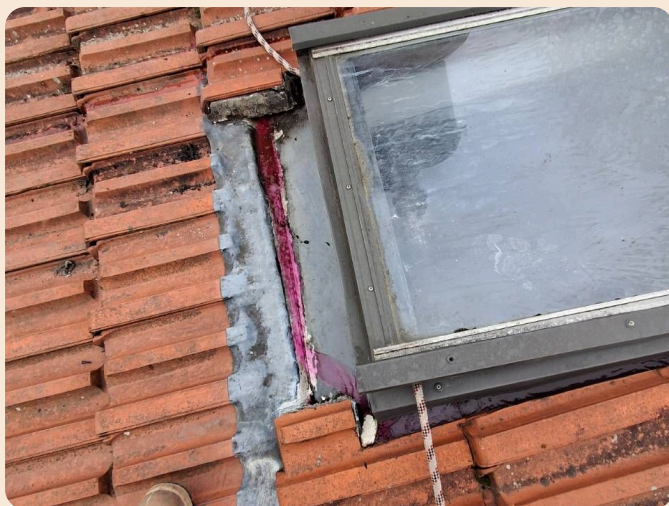
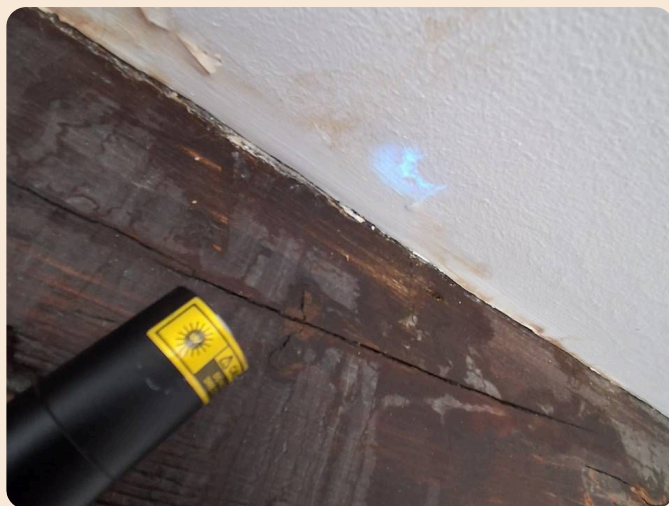
Un essai à la fluorescéine a été réalisé autour du Vélux. De la fluorescéine a été observée sous la bavette plomb du Vélux, confirmant un défaut d'étanchéité à ce niveau.

En revanche, le contrôle à la lampe UV au niveau de la poutre à l'intérieur n'a pas permis de visualiser le traceur à ce stade. La présence de plaques de plâtre et d'isolant entre la toiture et le plafond du palier rallonge le temps de transit du liquide avant son apparition en surface. L'absence d'accès aux combles n'a pas permis d'observer le cheminement de l'eau en amont du plafond.

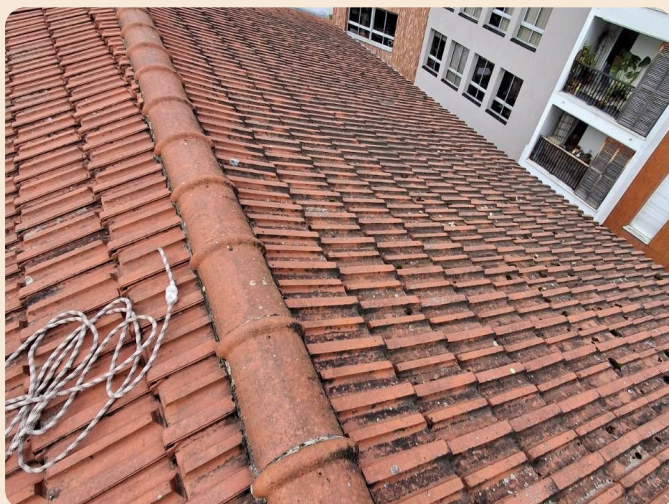
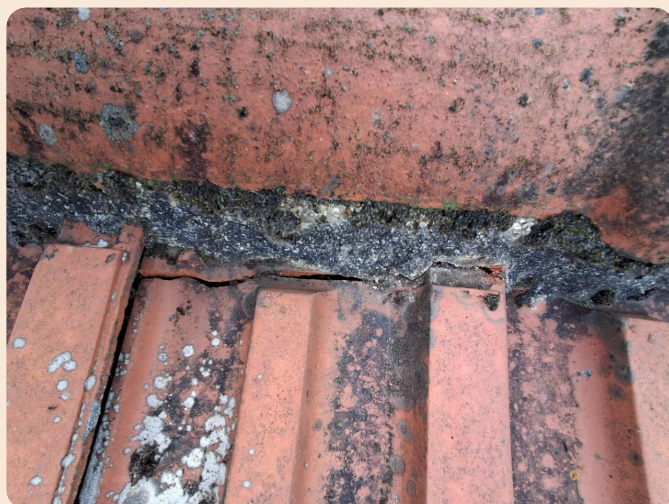
Le Vélux est situé à proximité immédiate du faîtage, qui est scellé au mortier. Des faîtières fêlées ont été constatées dans cette zone.

Le Vélux étant très proche du faîtage scellé au mortier, le remplacement nécessitera la dépose et repose de faîtières. Cette intervention est à réaliser en même temps que le remplacement du Vélux.
