# Rapport d'intervention

| Adresse d'intervention | 35 Boulevard Saint-Jacques, 75014 Paris |
| Ordre de service | 902-OS COUVREURS |
| Objet de l'ordre | Réfection du solin en rive de brisis et nettoyage des chéneaux et gouttière |

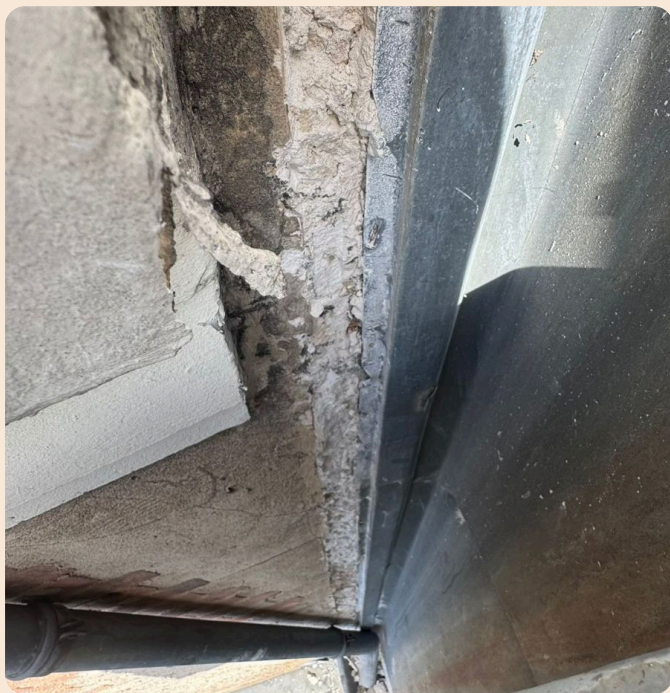
Le solin de raccordement en rive de brisis présentait une rupture d'étanchéité sur environ 3 mètres linéaires, avec des parements maçonnés éclatés. Une mesure conservatoire en membrane bitumineuse avait été posée en partie haute lors du diagnostic, sur la zone accessible sans cordiste.

Avant (vue de haut en bas)

L'intervention a été conduite sur cordes. La mesure conservatoire en membrane bitumineuse a été déposée. Les parements maçonnés éclatés ont été purgés jusqu'au support sain sur les 3 mètres linéaires en rive de brisis. La bande porte-solin existante, en bon état, a été conservée. Un nouveau solin au mortier a été appliqué sur 3 mètres linéaires.

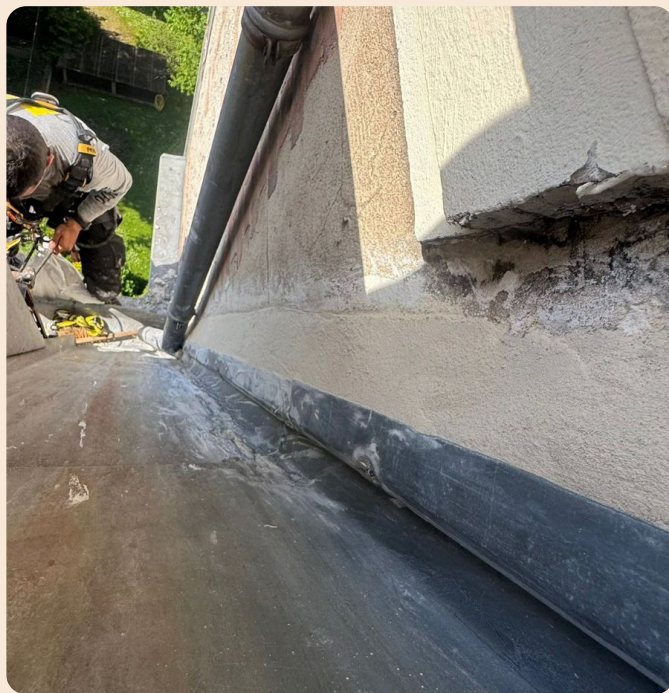
Après (vue de haut en bas)

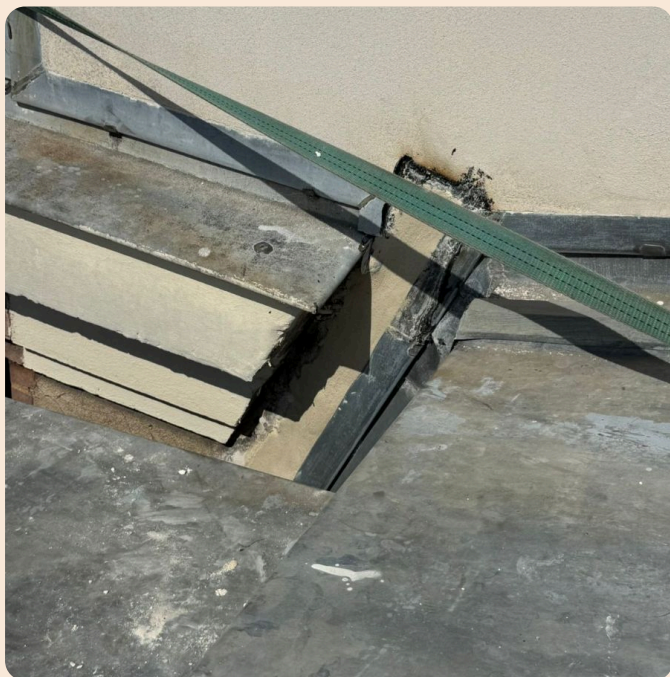
Après (vue en haut)

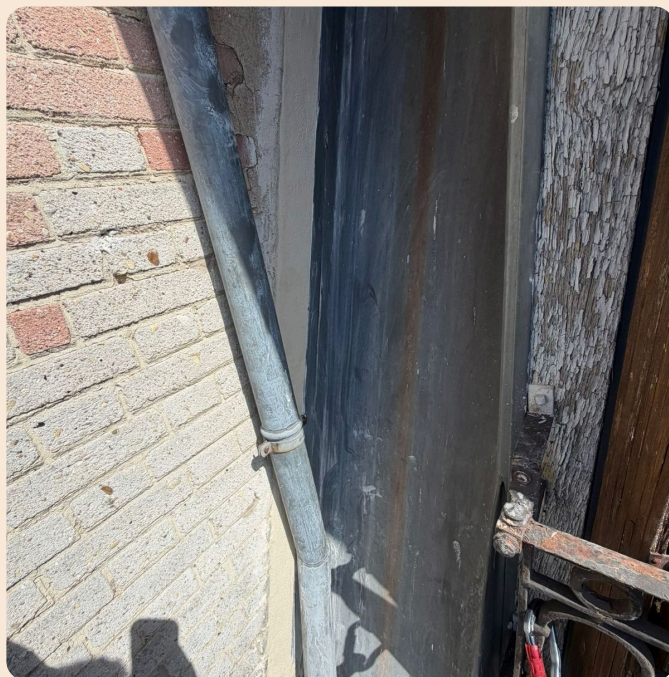
Après (vue en bas)

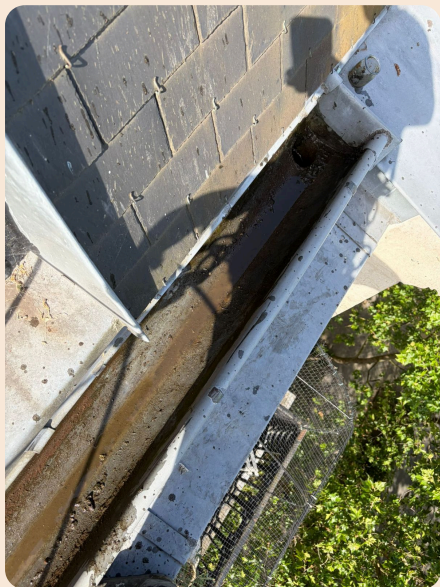
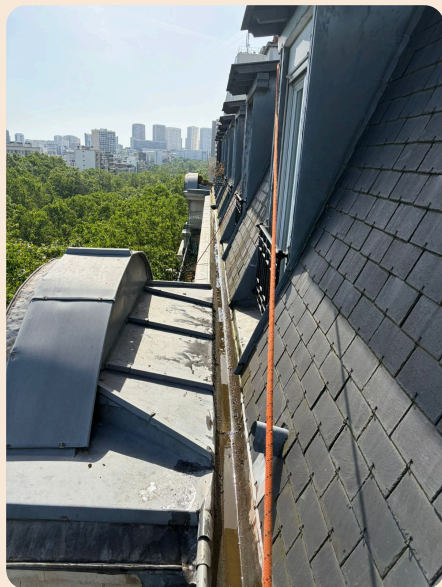
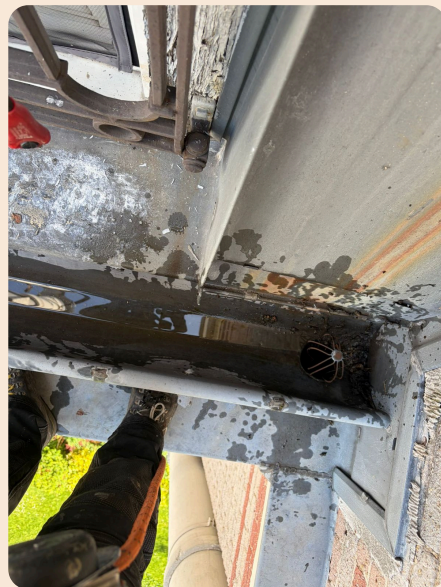
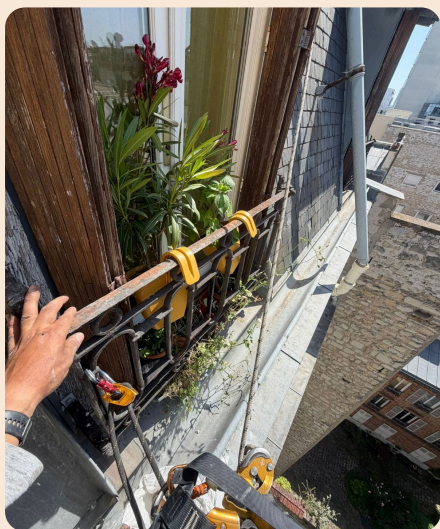
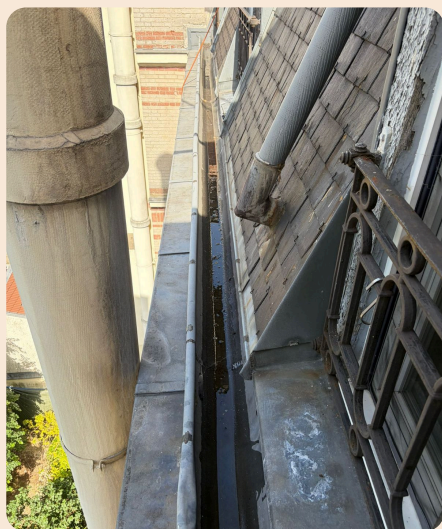
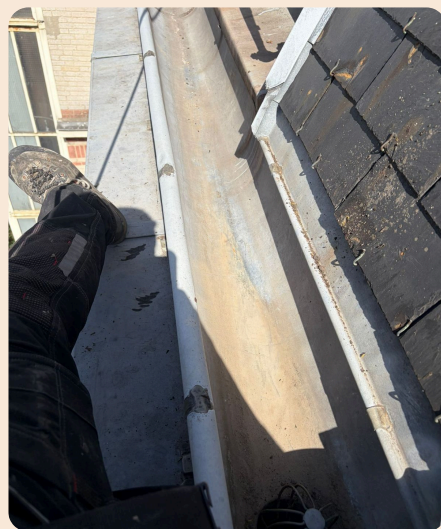
Les chéneaux et la gouttière présentaient un encrassement critique. Le test de charge réalisé le 13/05/2026 avait démontré qu'un seul seau d'eau suffisait à frôler le débordement sous le larmier.

Après

L'accès aux chéneaux a été réalisé par descente sur cordes le long du brisis. Un nettoyage complet a été effectué par grattage et évacuation manuelle des débris accumulés (feuilles, mousses, sédiments) sur l'ensemble du linéaire (côté rue et côté cour). Les naissances de descentes EP ont été débouchées et le bon écoulement a été vérifié par test sur chaque descente. L'encrassement a été éliminé sur l'ensemble des linéaires traités.
