# Rapport d'intervention

| Adresse d'intervention | 11 bis Cité Riverin, 75010 Paris |
| Objet de l'ordre | Habillage zinc des poteaux et du fronton de la lucarne en façade -<br>6ème étage (logement Mme Coulot) |

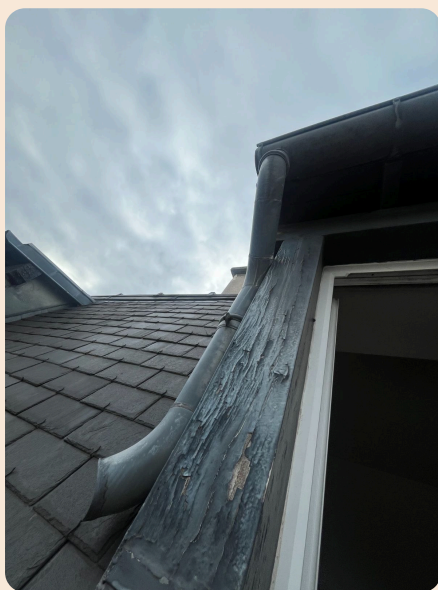
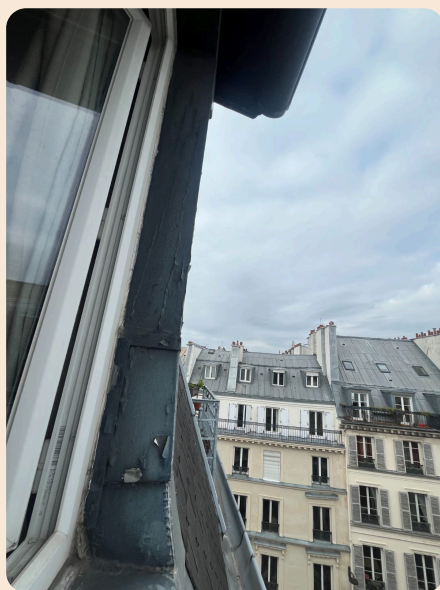
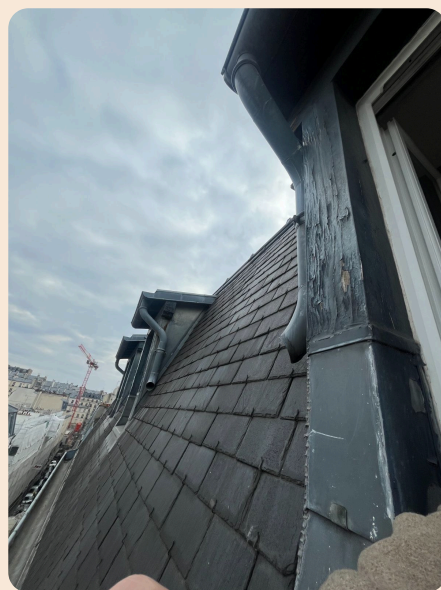
Suite au rapport d'intervention transmis le 30/03/2026, la lucarne en façade du 6ème étage (logement Mme Coulot) présentait un habillage bois en état de dégradation avancée : peinture décollée et écaillée, bois à nu sur les poteaux latéraux et le fronton. Les joints de mastic au niveau du dormant étaient dégradés. Ces désordres étaient à l'origine des traces d'humidité constatées à l'intérieur du logement.

Des panneaux en zinc naturel ont été découpés et façonnés sur mesure pour les deux poteaux latéraux et le fronton de la lucarne. La pose a été réalisée avec un système de fixation permettant la libre dilatation du zinc, conformément aux règles de l'art de la couverture et zinguerie.

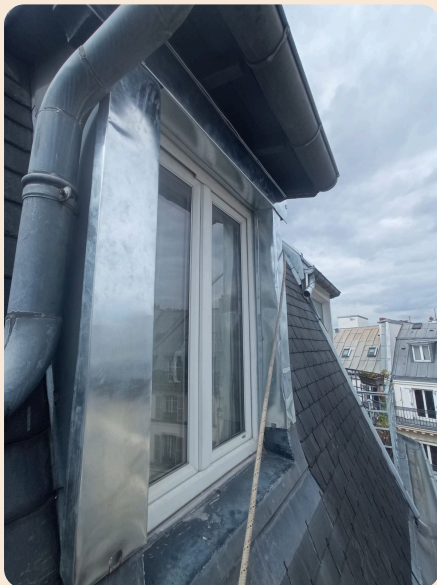
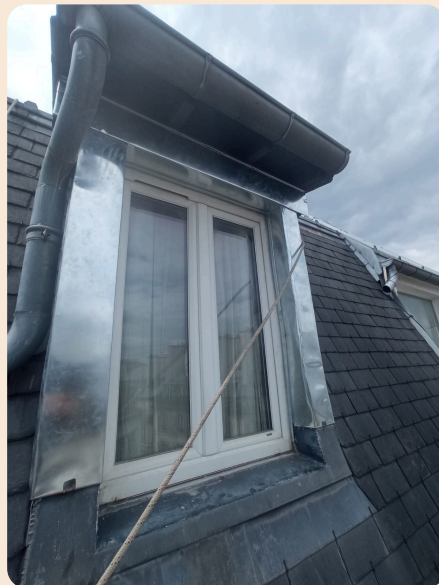
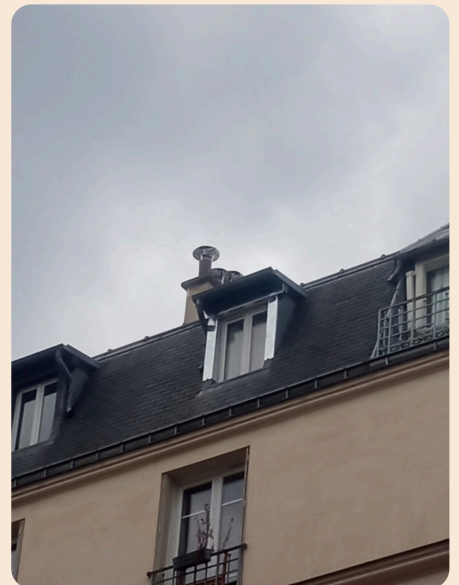
À l'issue de l'intervention, l'habillage zinc des poteaux et du fronton a bien été réalisé.
