# Rapport d'intervention

| Adresse d'intervention | 9 Rue Clouet, 75015 Paris |
| Objet de l'ordre | Inspection des combles et Recherche de Fuite |

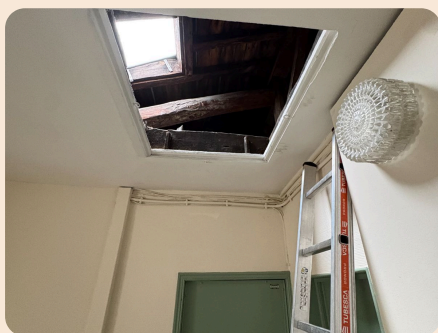
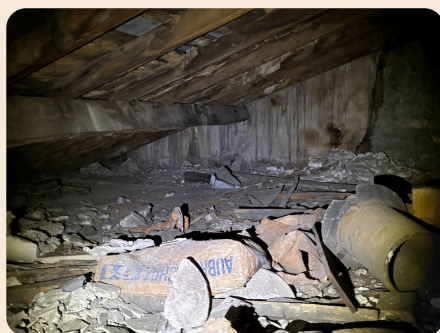
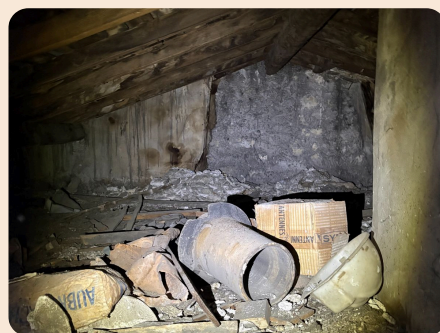
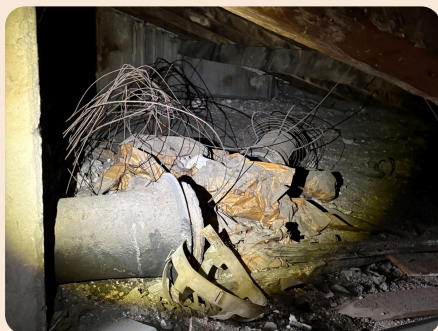
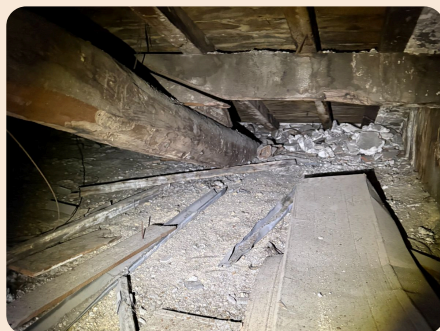
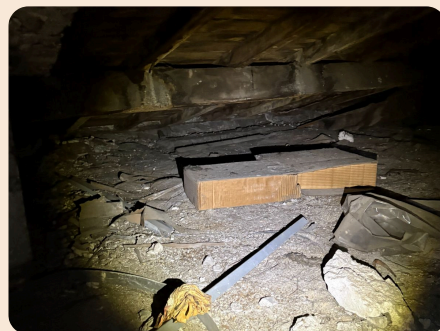
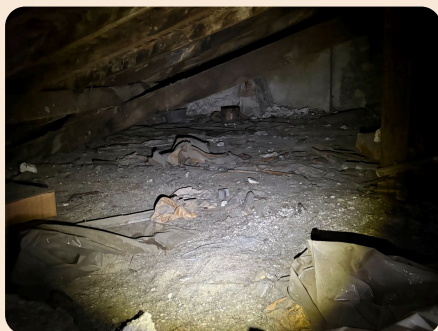
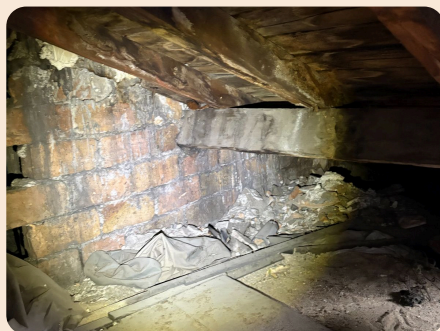
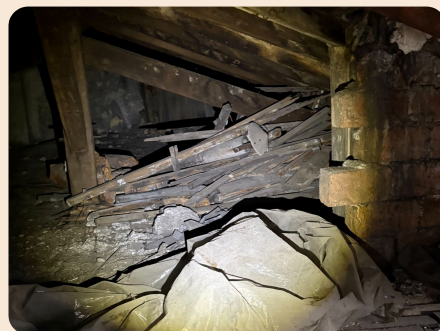
Accès aux combles effectué par trappe intérieure. L'accès est difficile et les combles sont fortement encombrés (gravats, matériaux anciens jamais évacués). La hauteur sous panne centrale (sous le faîtage) a été mesurée (hauteur max sous panne à 103cm). De nombreuses traces d'infiltration sont visibles sur la charpente, confirmant la porosité générale de la toiture.

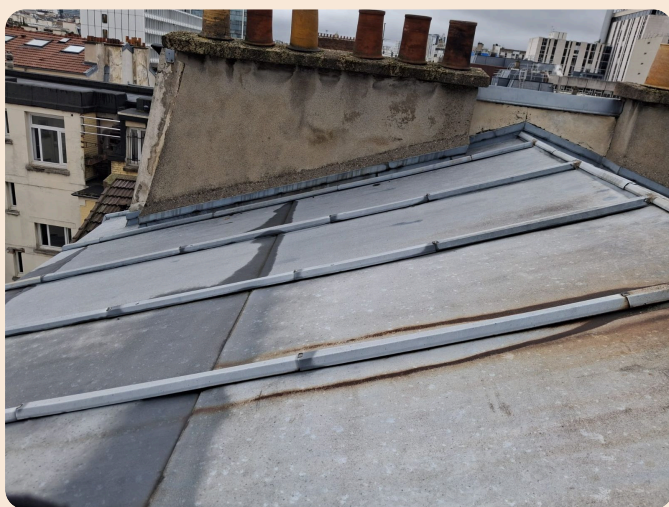
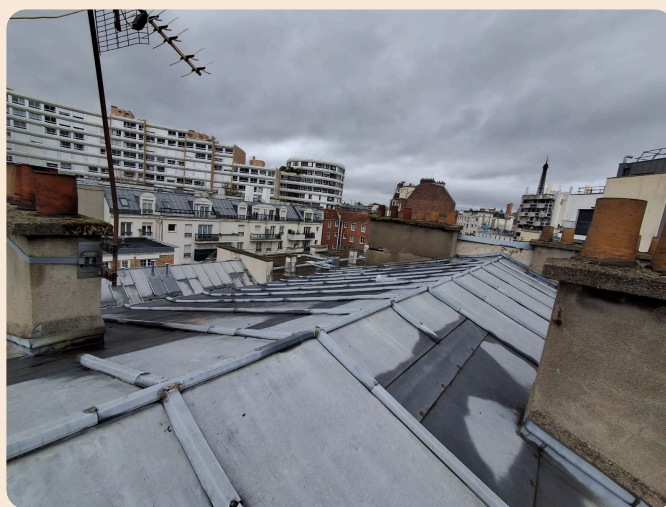
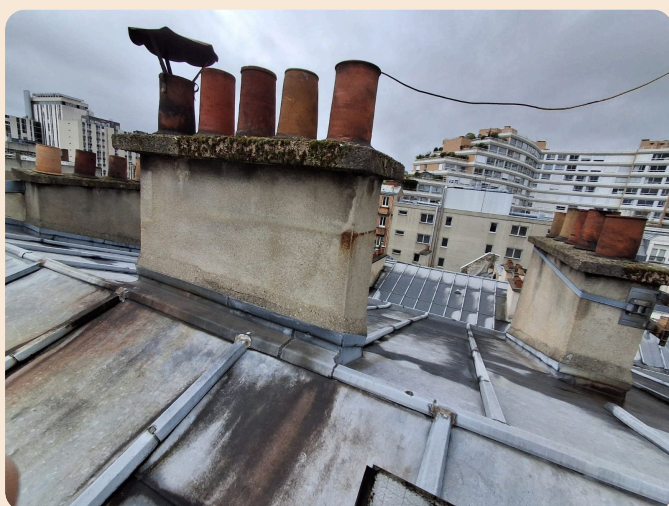
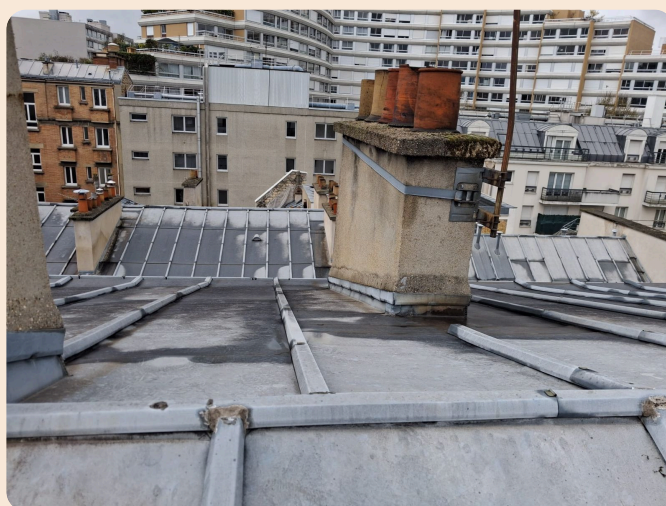
Inspection visuelle réalisée en toiture, avec port du harnais de sécurité. La couverture zinc est vieillissante : le métal a fortement blanchi, signe de porosité avancée. Des traces de rouille et de corrosion sont visibles par endroits, indiquant que le zinc est piqué et laisse passer de l'eau, notamment lors d'épisodes pluvieux prolongés.

Plusieurs reprises antérieures sont constatées : joints silicone sur la jonction faîtage/couvre-joints, reprises de silicone diverses, et solins de cheminées déjà repris à plusieurs occasions. Ces patches témoignent d'une toiture en fin de vie qui a fait l'objet de réparations successives. Les souches de cheminées sont globalement en bon état (sauf une qui se trouve être problématique, voir section 3)

Application d'une résine d'étanchéité (type Triflex) sur les zones identifiées comme poreuses ou perforées, notamment au faîtage. Cette solution permet de prolonger la durée de vie de la couverture de quelques années, mais ne remplace pas une réfection complète. À envisager comme solution temporaire, en cohérence avec la demande du conseil syndical.

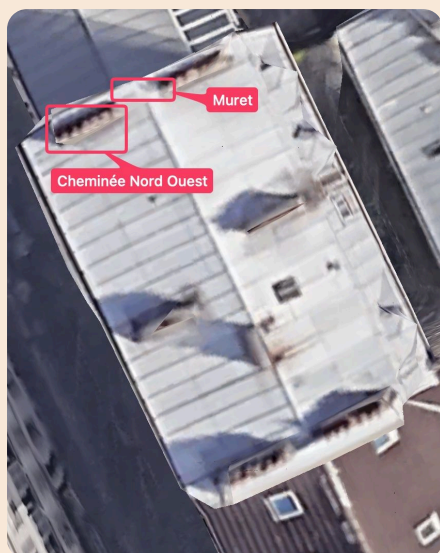
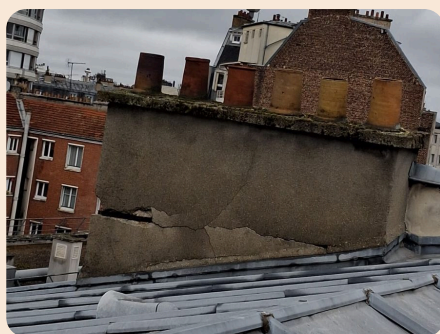
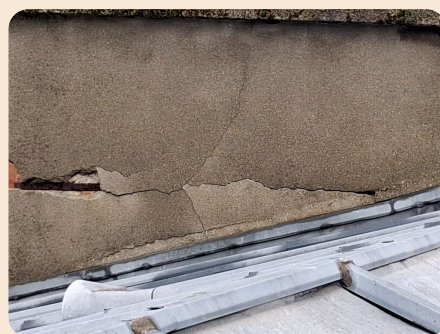
La souche de cheminée située au nord-ouest de l'immeuble présente de nombreuses fissures importantes (centrale + au niveau du solin). Le couronnement est recouvert de mousse et ne comporte aucun chapeau de cheminée, ce qui favorise les infiltrations directes par le conduit. Un ravalement ou une dépose est à considérer pour éviter toute chute de maçonnerie sur la voie publique.

La fissure sur cette souche constitue un risque actif d'infiltration. Deux options : (1) si aucun lot n'utilise le conduit, dépose complète de la souche jusqu'au niveau de la toiture avec reprise d'étanchéité à l'emplacement — solution pérenne ; (2) si le conduit est encore en usage, purge de la maçonnerie fissurée et reprise complète avec pose de chapeau de cheminée. Dans les deux cas, il est recommandé de ne pas différer cette reprise.

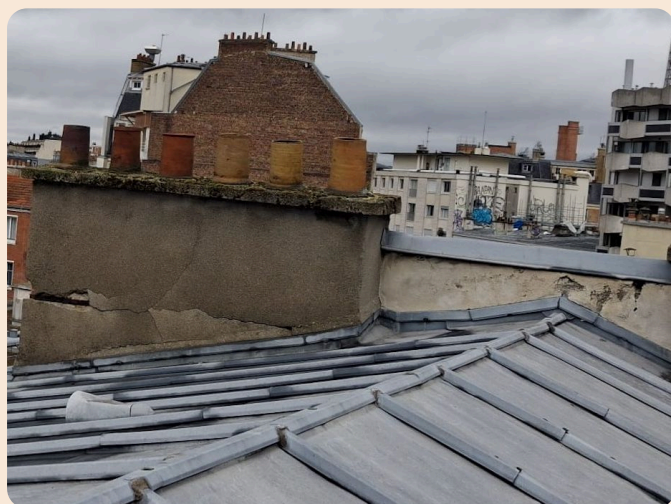
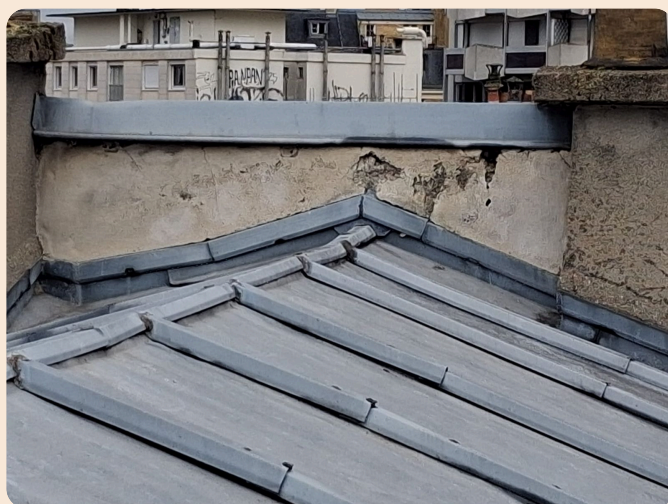
Un muret maçonné fait la jonction entre deux cheminées (côté Nord). La maçonnerie est fortement dégradée : joints dégarnis, trous visibles, parties manquantes. L'étanchéité au niveau du pied de ce muret ne paraît plus assurée. Ces désordres sont cohérents avec les infiltrations signalées.

Les trous et joints dégarnis de ce muret sont une source probable d'infiltration. Reprise de maçonnerie complète nécessaire : rejointoiement, comblement des parties manquantes, et reprise de l'étanchéité en pied de muret.

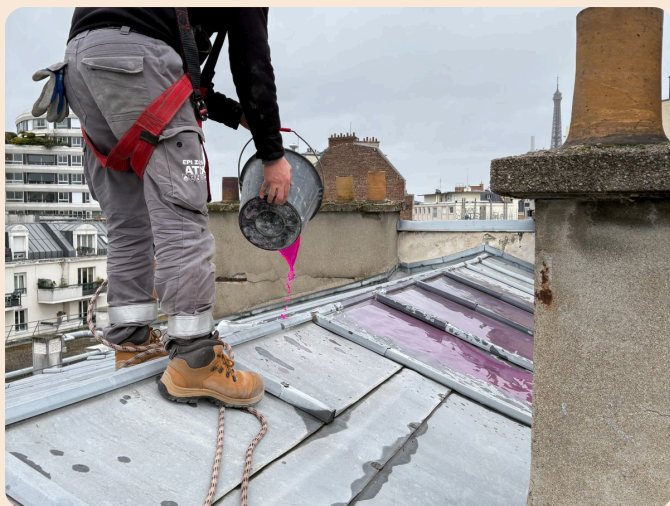
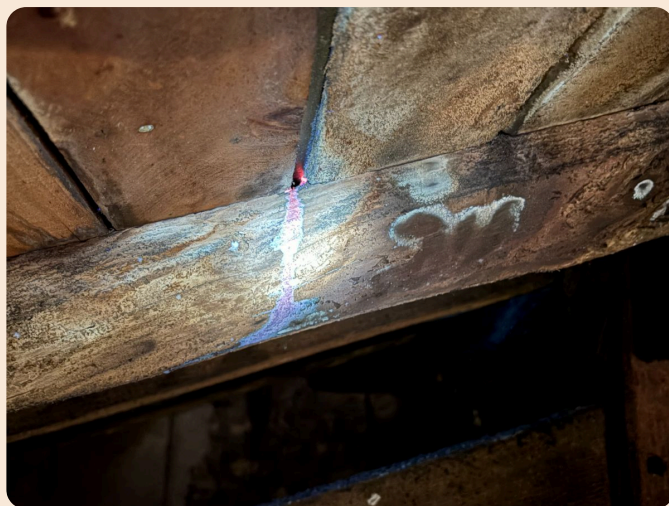
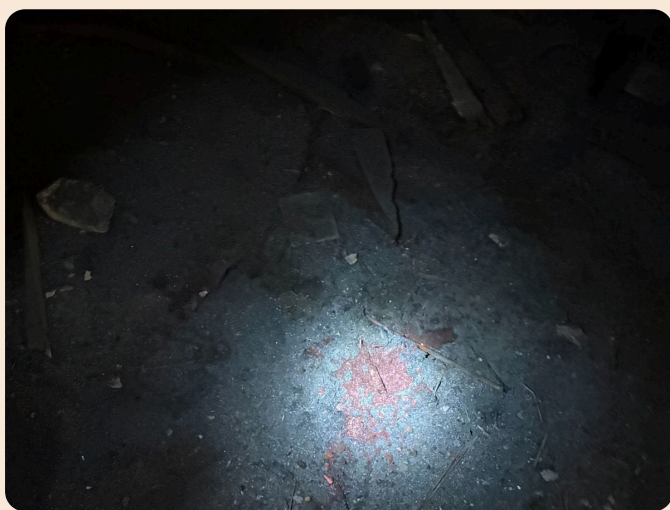
*Infiltration 1*

Deux points d'infiltration ont été identifiés, correspondant à des zones où le zinc semble perforé. Ces résultats confirment la porosité de la couverture. Il est probable que d'autres points de passage d'eau existent sur le reste de la toiture.

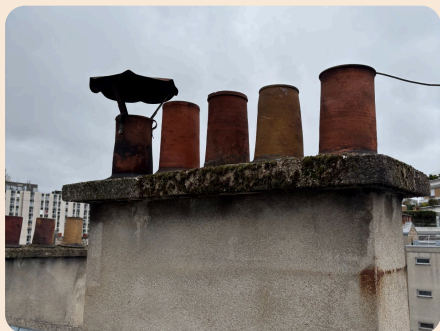
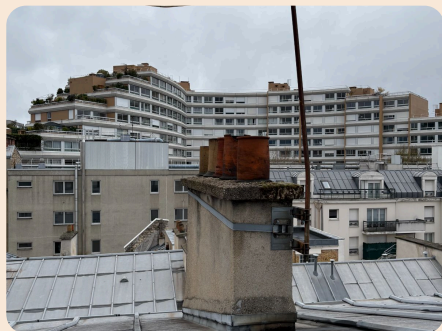
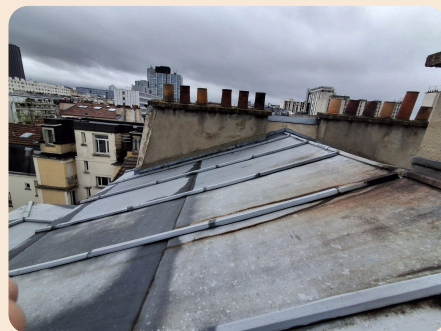
Absence généralisée de chapeaux de cheminées. Sans cette protection, l'eau de pluie pénètre directement dans les conduits et peut migrer vers les parties intérieures du bâtiment via les boisseaux et les jonctions de maçonnerie. Ce défaut concerne l'ensemble des souches et constitue un facteur aggravant des infiltrations constatées dans les combles. Les couronnements sont par ailleurs recouverts de mousse, ce qui favorise la rétention d'eau et accélère la dégradation de la maçonnerie.

Aucune souche ne comporte de chapeau. L'eau de pluie entre directement dans les conduits et peut migrer vers les parties intérieures de l'immeuble. Pose de chapeaux sur l'ensemble des souches.

Grattage de la mousse accumulée sur les couronnements, puis application d'une résine d'étanchéité pour limiter l'absorption d'eau par la maçonnerie.
