# Rapport d'intervention

| Adresse d'intervention | 58 Rue Malmaison, 93170 Bagnolet |
| Ordre de service | 58778 |
| Objet de l'ordre | Remplacement de la fenêtre de toit VELUX en partie commune |

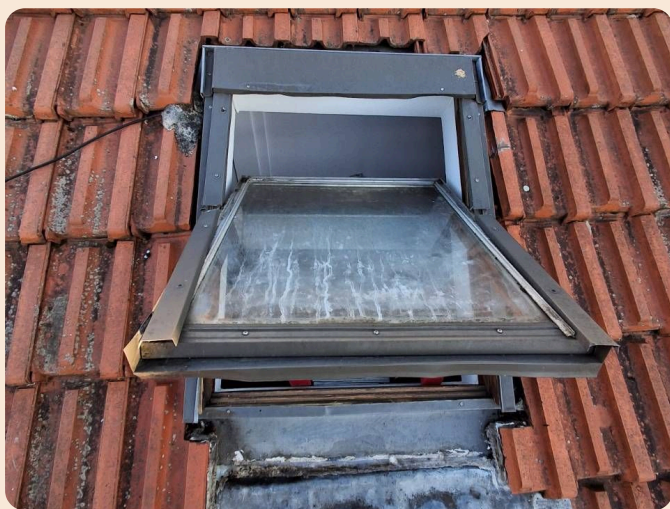
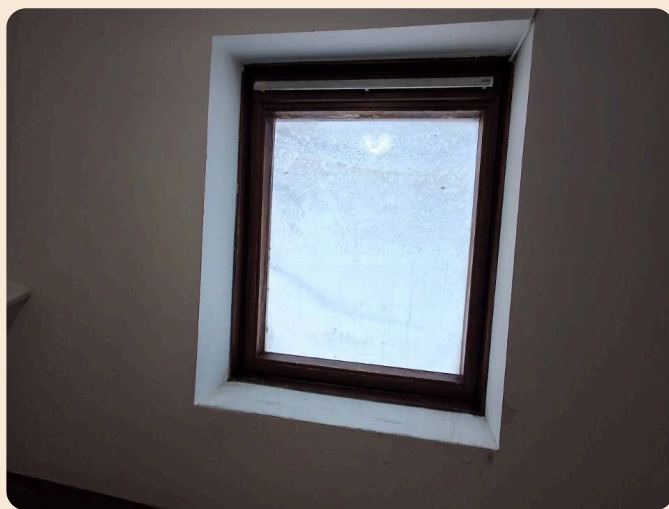
Le Velux existant (modèle VELUX GGL1) présentait des malfaçons majeures identifiées lors du rapport de recherche de fuite précédent : raccord d'étanchéité en mortier directement sur le cadre aluminium, absence de mousse et de couloir d'évacuation d'eau (voir précédent rapport). Une réparation partielle ne permettant pas de garantir l'étanchéité de manière durable, le remplacement complet du Velux avait été préconisé.

Ancien Velux

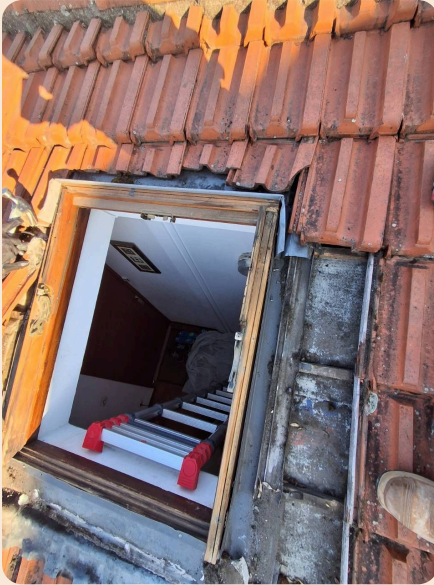
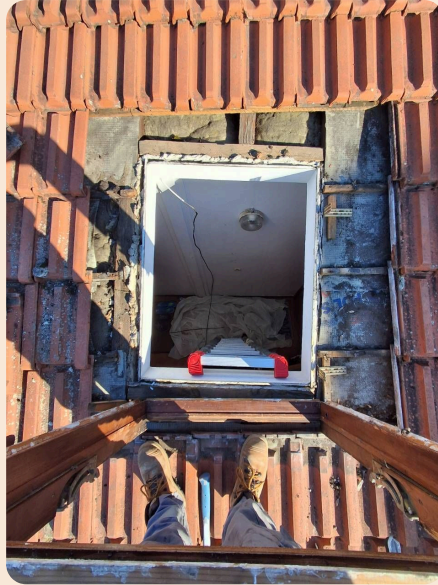
*Dépose ancien Velux*

L'ancien Velux a été déposé et les reprises mortier non conformes éliminées. L'habillage intérieur (placo) a dû être découpé pour libérer la trémie - cas courant sur ce type de remplacement. Les matériaux déposés ont été évacués.

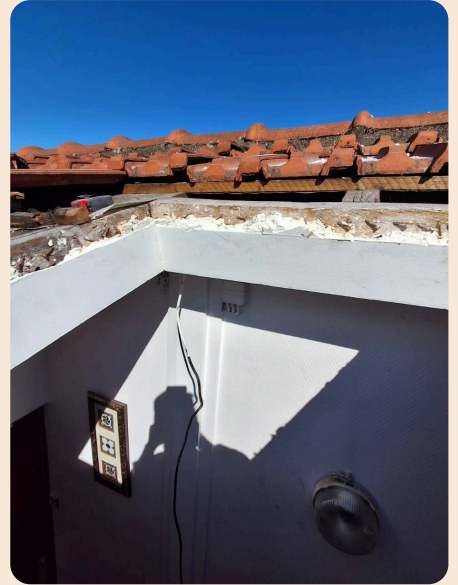
*Découpe placo*

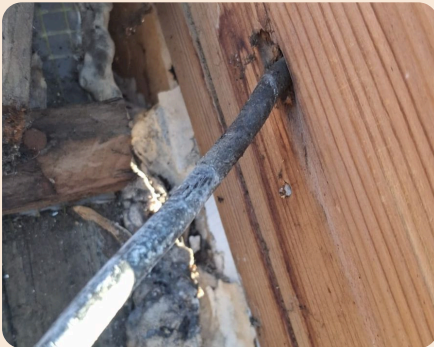
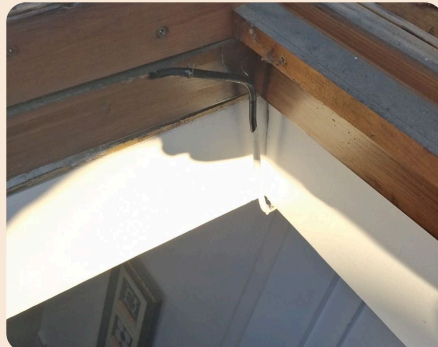
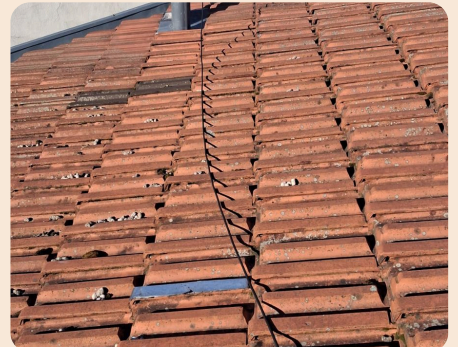
Lors de la dépose, un câble traversant le cadre de l'ancien châssis a été découvert - vraisemblablement un ancien câble d'antenne TV, non branché. Le câble a été dégagé du châssis, enroulé et sécurisé à l'intérieur du palier sans être coupé, afin de préserver la possibilité d'une réutilisation future si le syndic le souhaite.

*Câble*

Un ancien câble (vraisemblablement d'antenne TV), non branché, a été découvert lors de la dépose du Velux. Il a été dégagé et sécurisé sur le palier. Le syndicat est invité à décider de son sort : suppression ou repose selon les besoins.

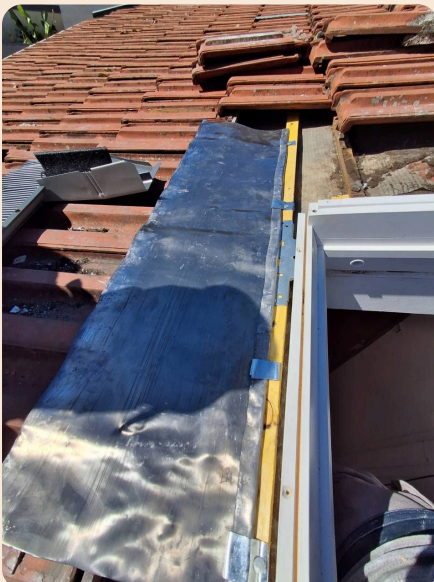
*Façonnage pièce en plomb*

Un nouveau châssis VELUX GGL MK04 Confort (78×98 cm) a été posé avec raccord d'étanchéité EDW (raccord Velux tuile). La configuration de la toiture à cet emplacement (légère pente latérale) a nécessité la pose d'une pièce en plomb en partie basse du Velux pour assurer l'étanchéité pérenne du raccord.

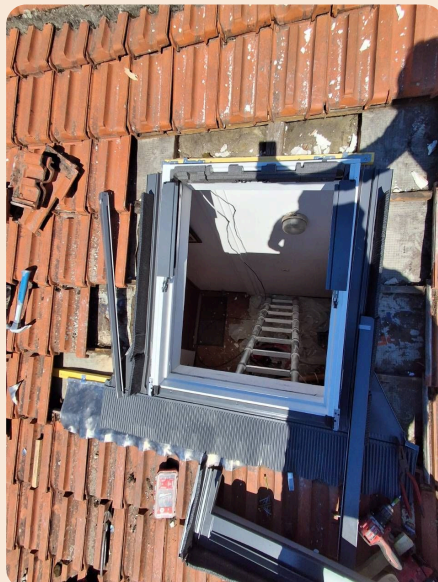
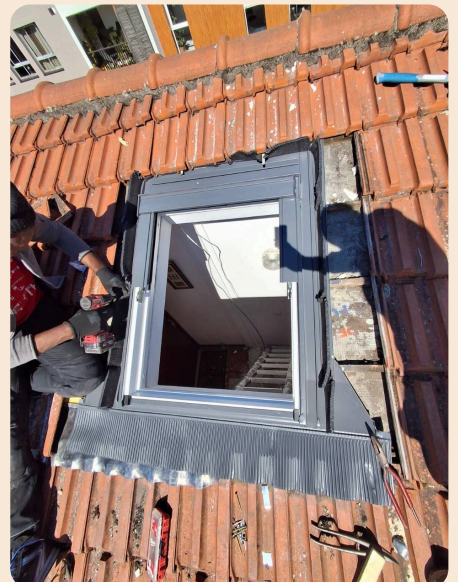
*Installation du nouveau Velux*

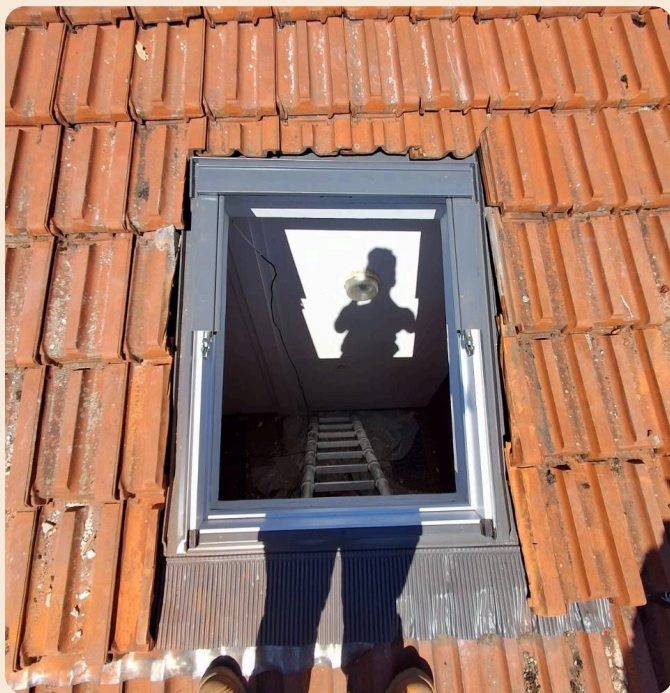
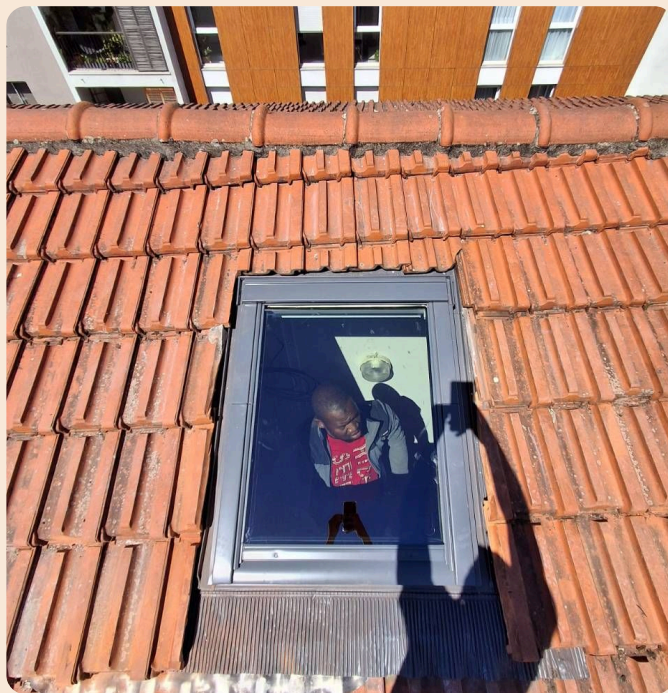
Le nouveau châssis VELUX GGL MK04 Confort est posé et réglé. La mise hors d'eau de la zone est désormais assurée.

*Nouveau Velux posé*

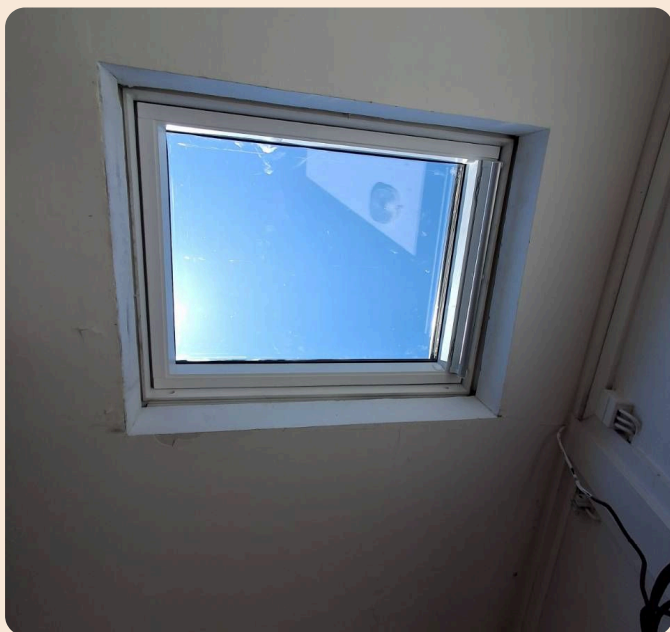
*Vue intérieure*

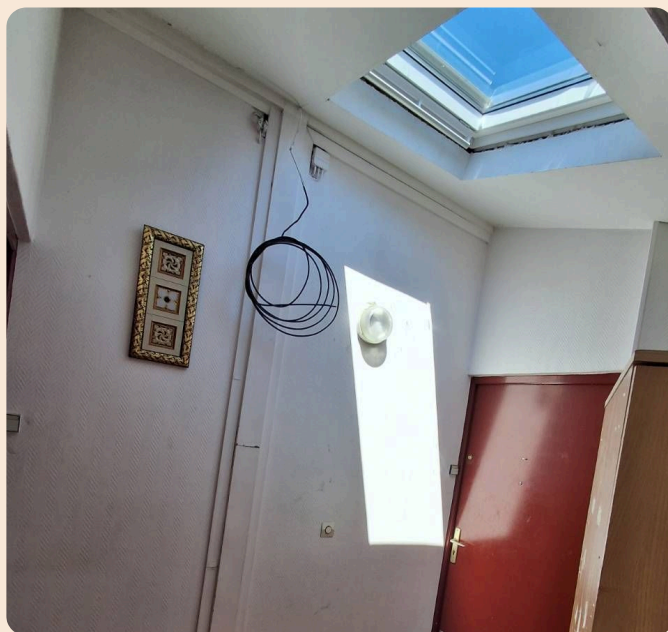
Les finitions intérieures autour de Velux ne sont pas incluses dans la présente prestation, conformément au devis D-2026-0317182. Un replaquissage est à prévoir pour la remise en état esthétique de la zone (voir recommandations).

*Vue intérieure (avec découpe placo à reprendre).*

La découpe du placo existant a été nécessaire pour libérer l'ancien Velux et installer le nouveau. Cela n'affecte pas l'étanchéité ni le fonctionnement du Velux, mais nécessite l'intervention d'un plaquiste pour la remise en état esthétique. Cette prestation est hors du périmètre de l'intervention Roofnow.
