# Rapport d'intervention

| Adresse d'intervention | 22 Avenue Outrebon 93250 Villemomble |
| Objet de l'ordre | Travaux correctifs suite au rapport du 04/03/2026 : reprise gouttière côté rue et habillage zinc de la corniche - appartement Mme Lozac'h |

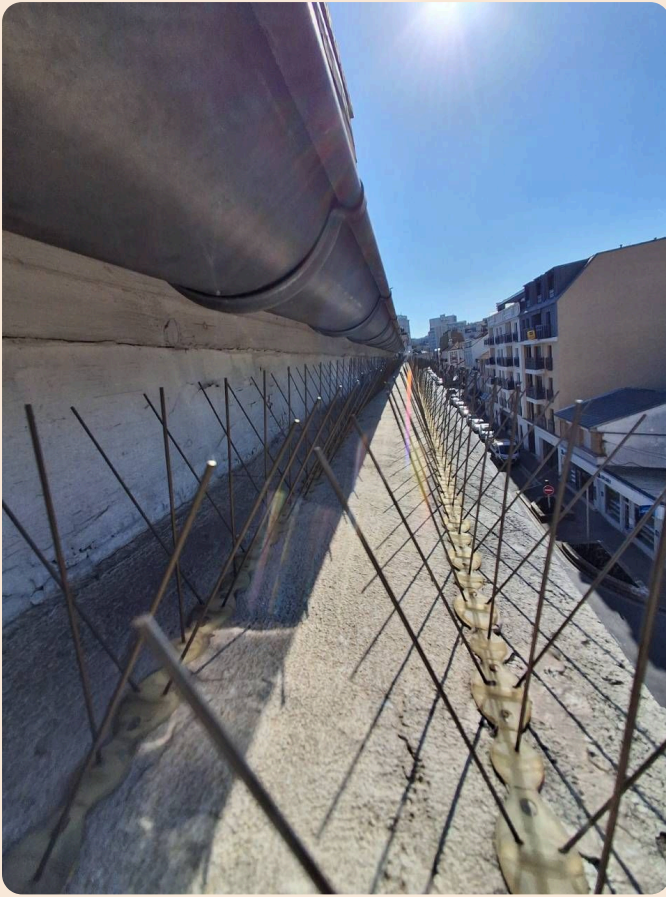
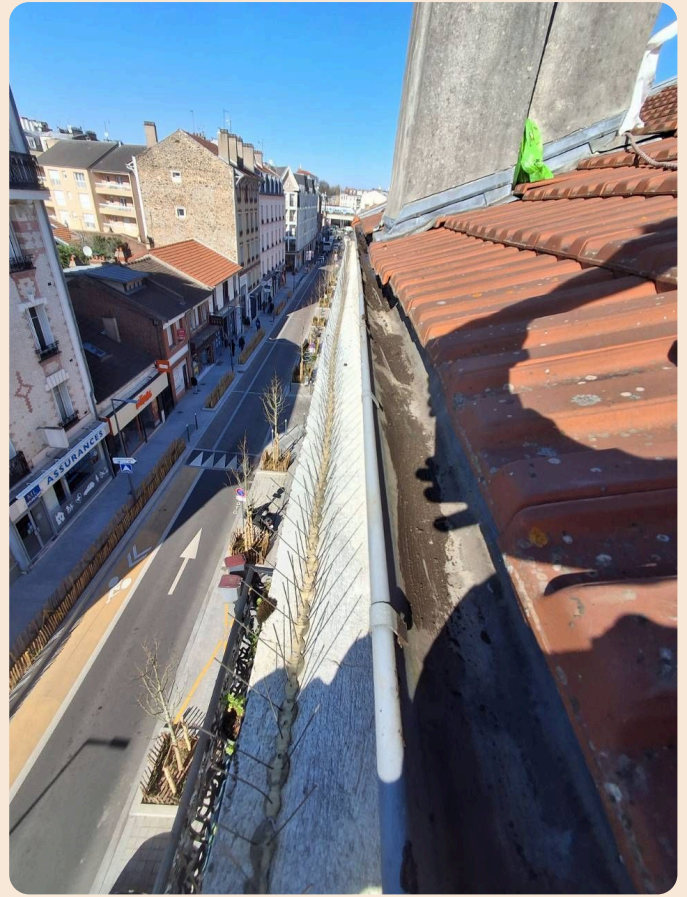
- Une contre-pente de la gouttière façade côté rue, provoquant la stagnation de l'eau en partie gauche, au droit de l'appartement.
- Une corniche en maçonnerie brute non protégée, absorbant les débordements et transmettant l'humidité au mur intérieur.

Avant

La corniche en maçonnerie brute, précédemment non protégée, a fait l'objet d'un habillage zinc sur toute sa longueur. Le zinc a été façonné sur mesure et posé pour assurer la protection de la maçonnerie contre les infiltrations par absorption.

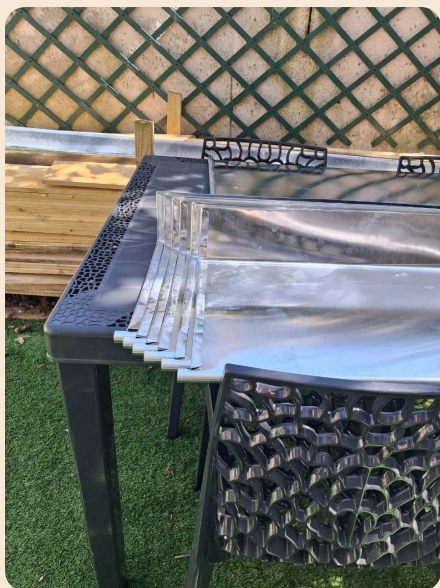
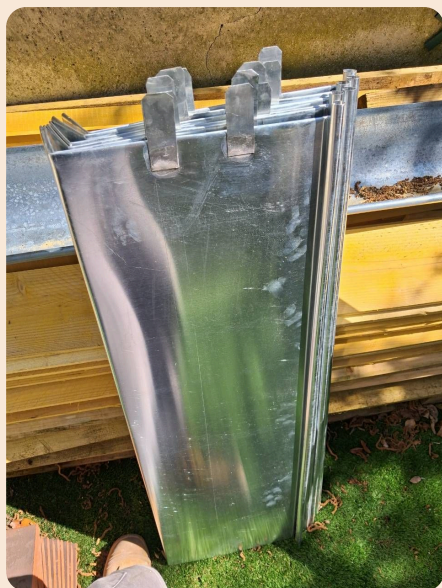
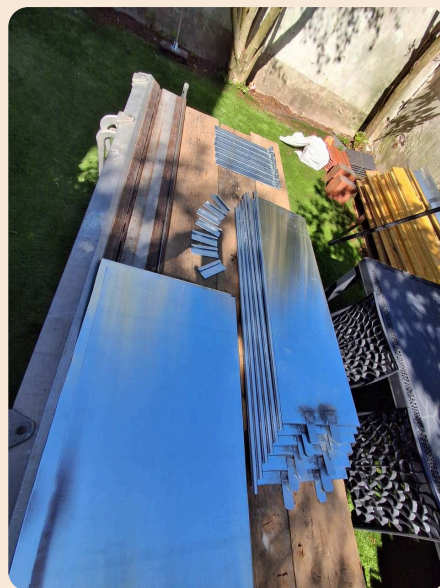
*Façonnage zinc*

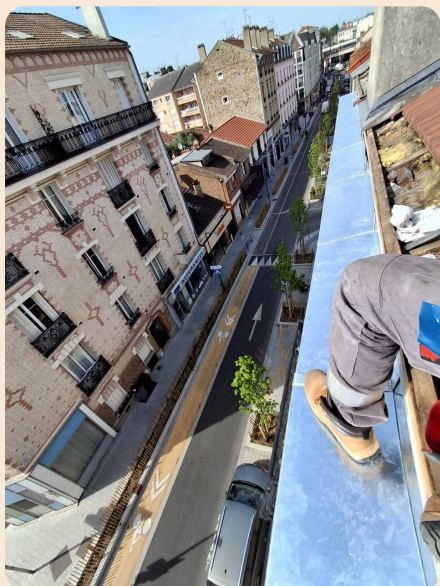
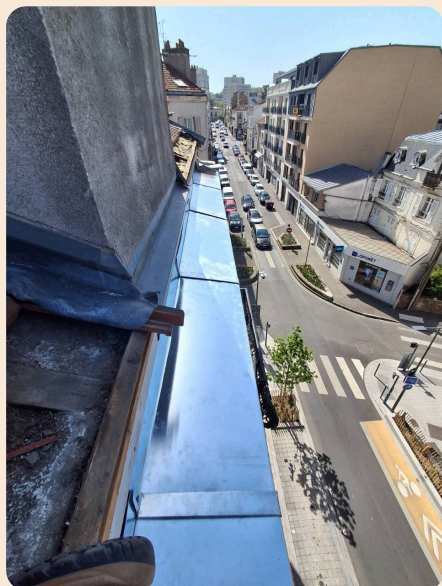
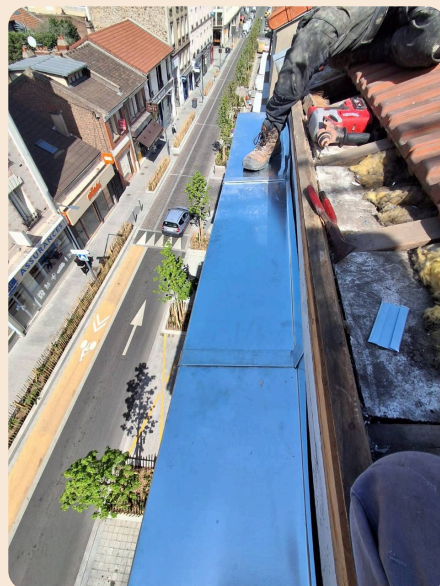
*Résultat final*

Au-delà de la correction de la fuite, les travaux de zinguerie réalisés renforcent durablement l'étanchéité de la corniche (jusqu'alors en maçonnerie brute exposée aux intempéries). Celle-ci bénéficie désormais d'une protection pérenne contre les infiltrations par absorption. La mise hors d'eau est assurée à la date d'intervention.

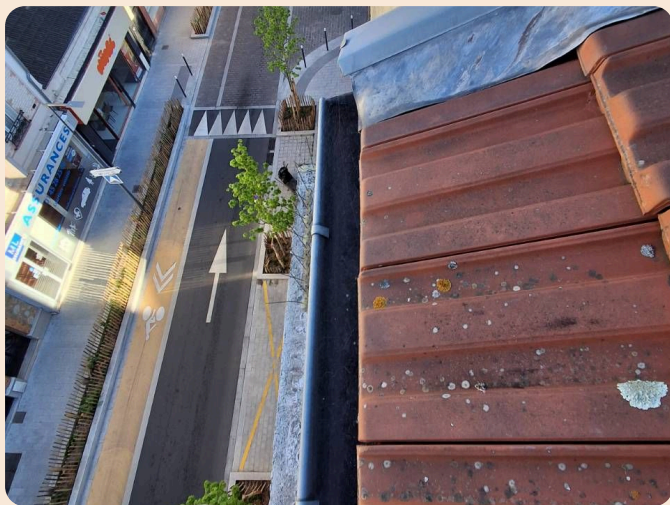
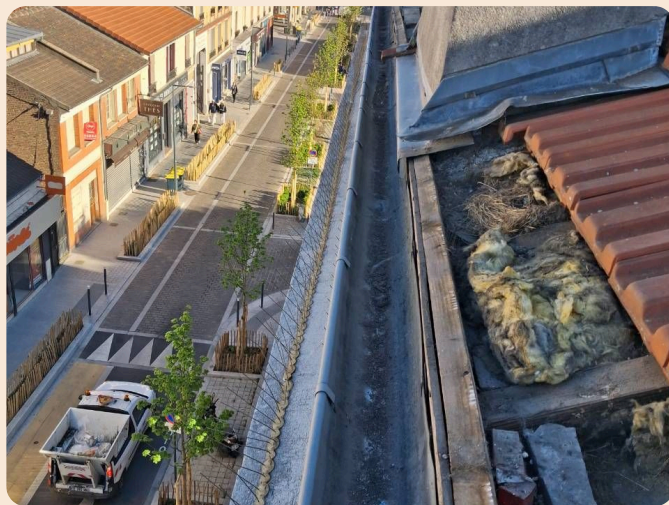
Avant

L'ancienne gouttière a été intégralement déposée. Les crochets de gouttière ont été reposés avec reprise de pente en direction de la descente d'eaux pluviales côté droit. Une nouvelle gouttière a été posée.

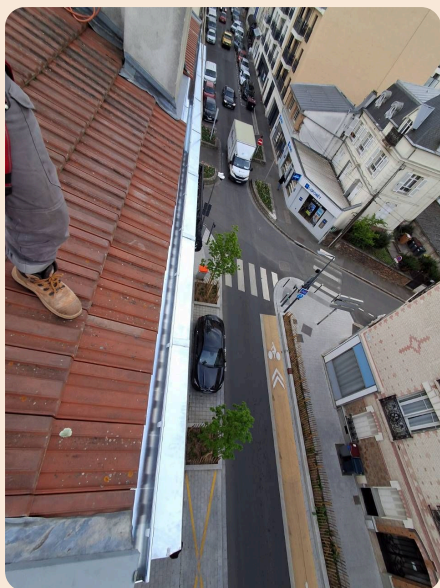
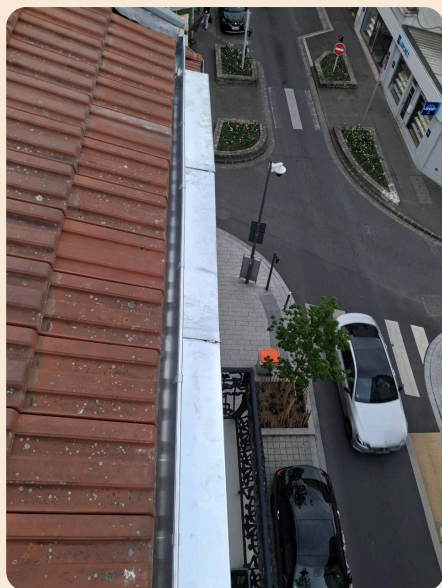
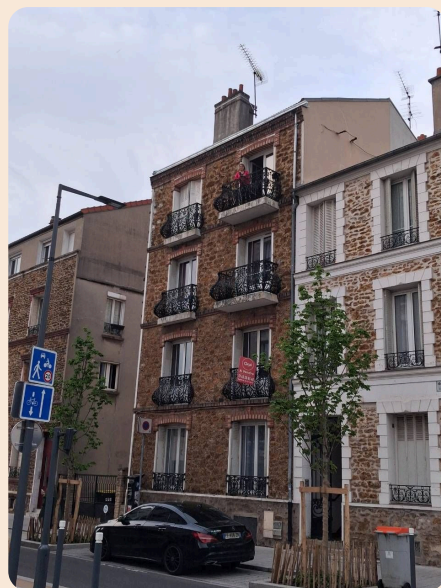
Résultat final

À l'issue de l'intervention, les deux causes d'infiltration identifiées le 04/03/2026 ont été traitées : la gouttière évacue désormais correctement vers la descente EP, et la corniche est intégralement protégée par un habillage zinc façonné sur mesure.
