# Rapport d'intervention

| Adresse d'intervention | 48 avenue Marceau, 75008 Paris |
| Objet de l'ordre | Intervention cordiste - purge des maçonneries instables, sondage façade côté rue, mesures conservatoires : gouttière, descente EP, corniche |

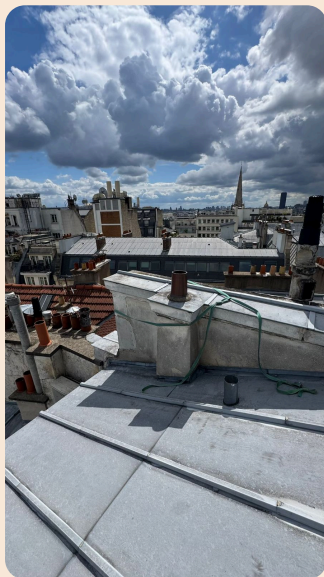
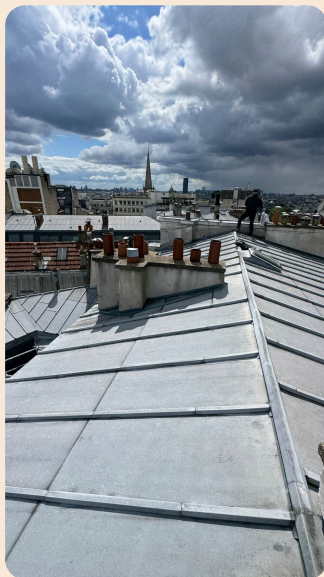
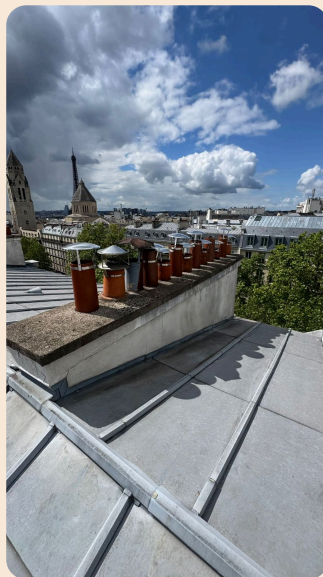
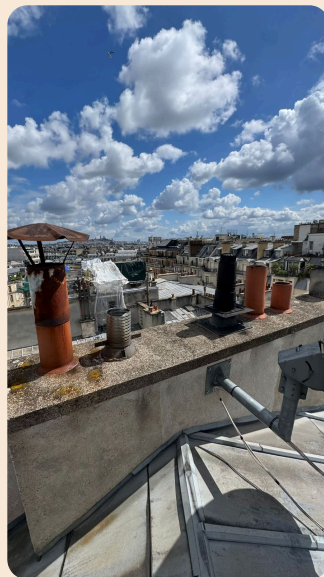
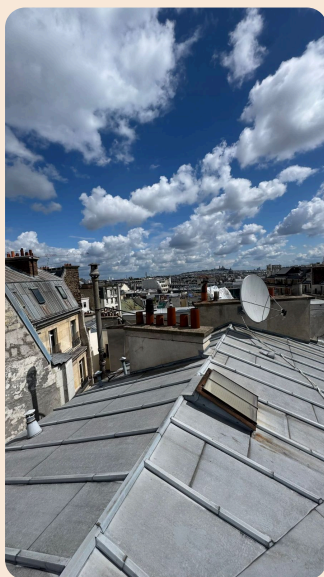
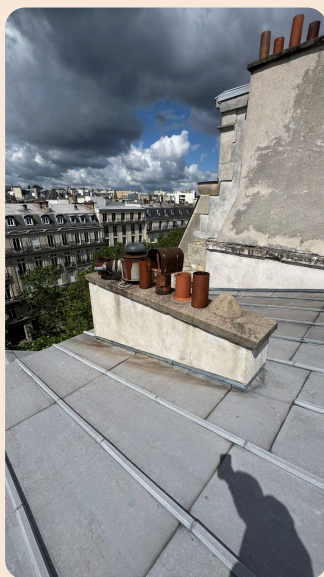
Six souches de cheminée présentes en toiture. Sondage visuel de proximité effectué. État général correct. Constat : 20 chapeaux manquants sur les mitrons, répartis sur 6 souches différentes - les conduits correspondants sont exposés aux intempéries.

20 mitrons sur 6 souches sont sans chapeau. Les conduits sont exposés à la pluie. Pose de chapeaux standard à intégrer dans le plan d'entretien.

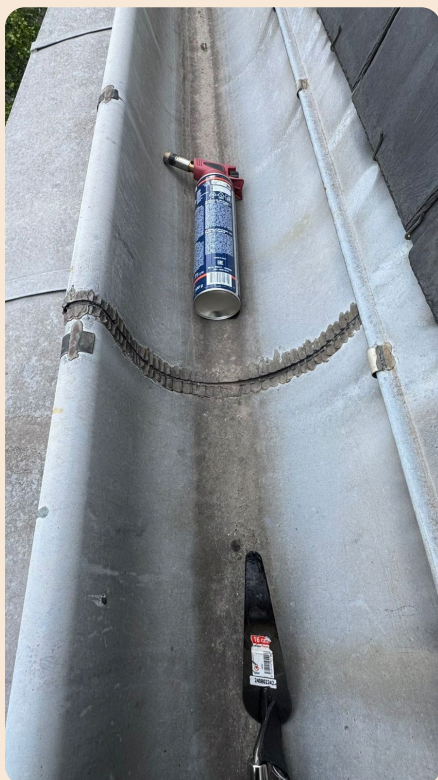
La gouttière en zinc longeant le 6<sup>e</sup> étage côté rue présentait une soudure défailante générant un débordement d'eau directement sur la façade. La crapaudine en entrée de descente EP était absente, favorisant l'accumulation de débris et le risque de bouchon.

Avant

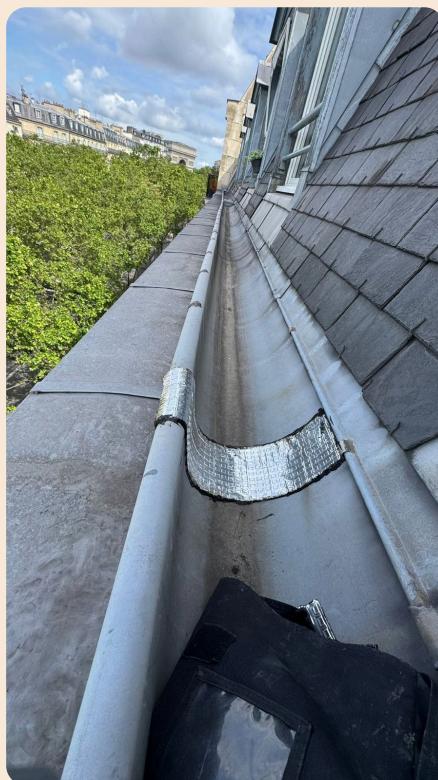
Après

Étanchéité de la soudure par application de bande aluminium armé bitumineuse, soudée au chalumeau

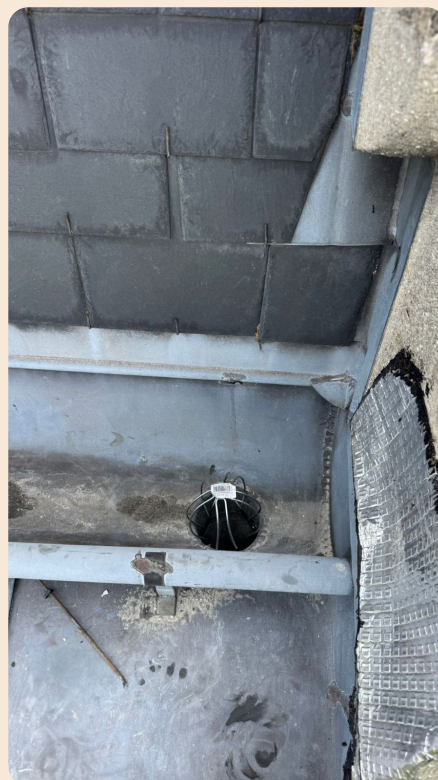
Pose d'une crapaudine neuve

Pose d'une crapaudine neuve à l'entrée de la descente EP

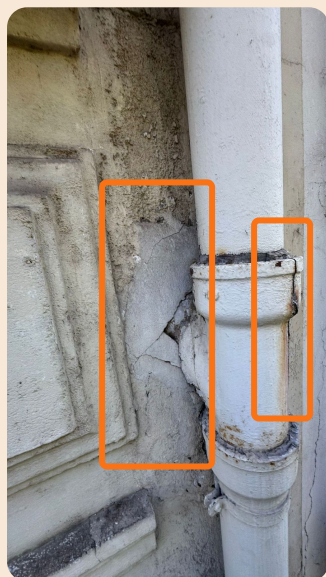
La culotte de raccordement en haut de la descente EP était fissurée, laissant l'eau s'infiltrer directement dans la maçonnerie environnante. La maçonnerie autour des crochets de maintien de la descente était éclatée sur plusieurs points - les fixations ne tenaient plus que partiellement dans leur assise. La partie supérieure de la descente présentait un trou important dans la maçonnerie (cause principale des infiltrations constatées au 4<sup>e</sup> étage) : l'eau pénétrait à ce niveau et cheminait le long du mur vers les locaux Trajan.

Avant

Le trou dans la maçonnerie en partie haute de la descente est la cause principale des infiltrations dans les locaux du 4<sup>e</sup>. La mesure conservatoire (bande à froid + paxalu) réduit les venues d'eau mais ne constitue pas une réfection définitive. Une reprise maçonnée avec reconstitution complète de l'assise autour de la descente sera nécessaire à moyen terme. Pour l'instant les bandes d'étanchéité fixées font leur travail d'étanchéité.

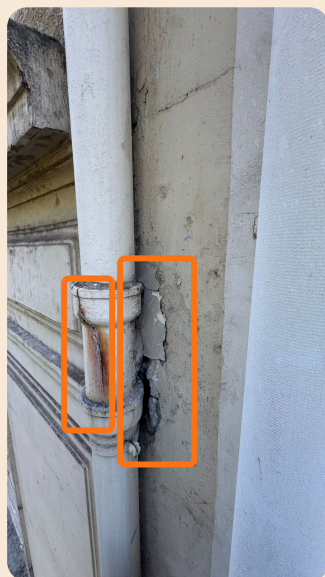
Avant

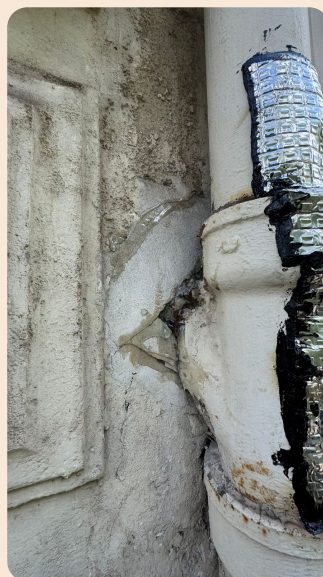
Après mesures: joints mastics + bande armée bitumineuse + bande d'étanchéité à froid pour arrière de descente

Colmatage de la culotte fissurée et des maçonneries éclatées côté mur avec joint mastic cristal (souplesse adaptée pour le travail en retrait de la descente) et bande à froid (bande butyl-aluminium)

Traitement de la face exposée de la descente au niveau du trou et des fissures par bande Paxalu

Ces mesures sont provisoires - elles réduisent les venues d'eau mais ne traitent pas la cause structurelle (maçonnerie à reconstituer).

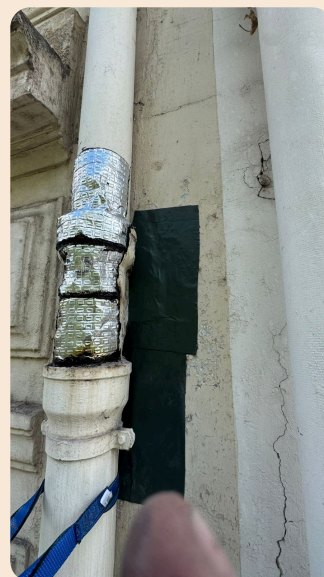
Après: Après mesures: joints mastics + bande armée bitumineuse + bande d'étanchéité à froid pour arrière de descente

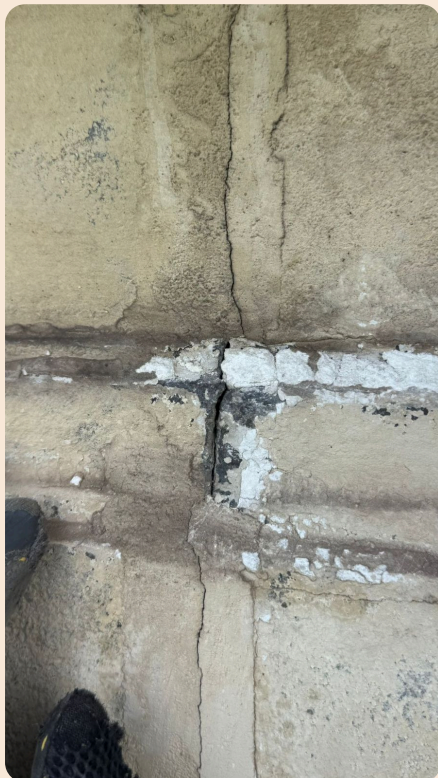
La corniche au niveau du 6<sup>e</sup> présentait plusieurs fissures traversantes aux joints de pierres, certaines en croix. Des tentatives de colmatage antérieures (mastic et bitume) étaient dégradées ou décollées. Le dessus de la corniche est une zone d'entrée d'eau probable - la surface est fissurée et perméable.

Avant

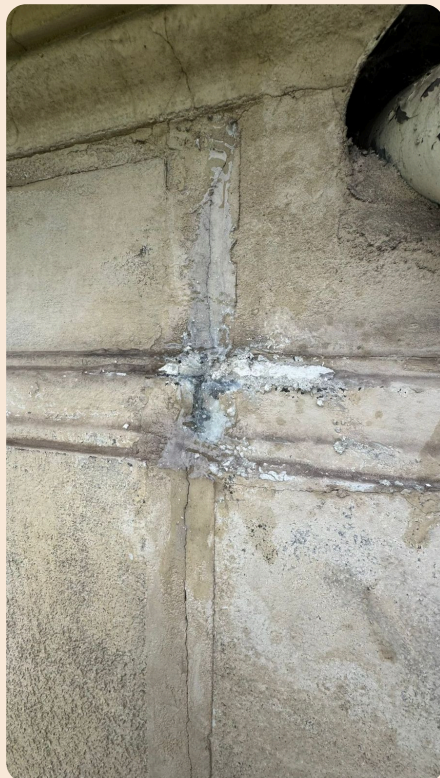
Après

- Colmatage des fissures de façade aux joints mastic polymère
- Pose de bande Paxalu sur le dessus de la corniche sur les zones les plus exposées

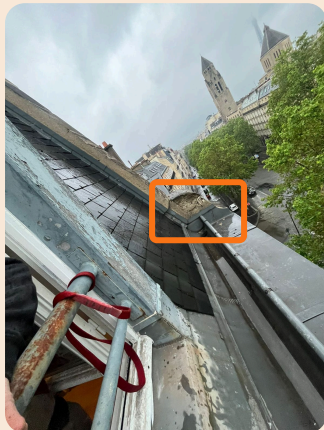
Les blocs de maçonnerie descellés et les éléments d'enduit décollés sur l'entablement et les balcons du 6<sup>e</sup> étage ont été purgés - retrait de tout ce qui était instable à la main ou au marteau. Aucun bloc ne présente plus de risque de chute sur la voie publique à l'issue de l'intervention.

*Avant*

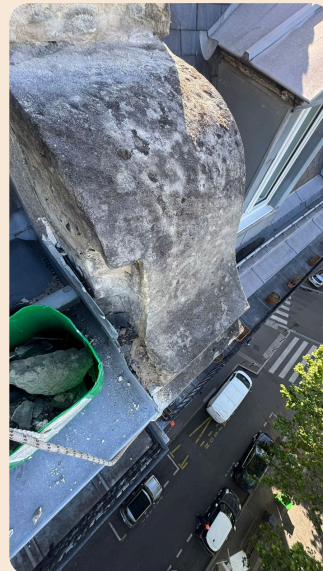
*Pendant la purge*

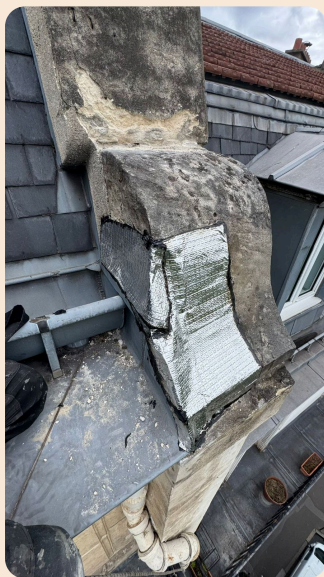
*Après purge et mesure  
conservatoire*

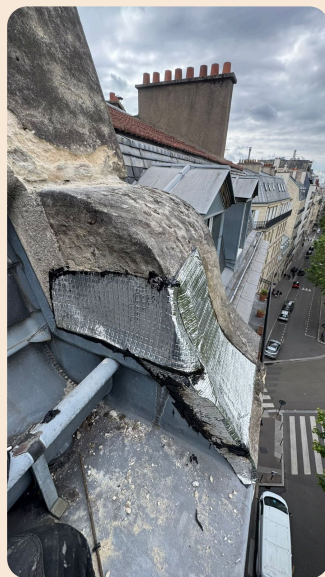
*Après purge et mesure  
conservatoire*
