# Rapport d'intervention

| Adresse d'intervention | 17 rue de Buci, 75006 Paris |
| Objet de l'ordre | Réparation de fuites en accès cordiste - descente d'eaux pluviales (cour intérieure) et verrière sur costière (toiture zinc) |

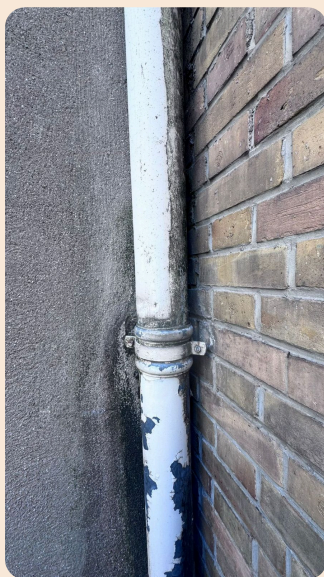
La descente EP côté cour présente une corrosion généralisée sur l'ensemble du linéaire, avec des traces de rouille et un point de perforation avéré localisé au niveau d'un joint de manchon. La fuite était active au moment de l'intervention.

zone fuite descente

#### ● **Remplacement de la descente EP - cour intérieure [moyen / long terme]**

La descente est fortement corrodée sur l'ensemble de son linéaire et présentait un trou traversant. Le colmatage réalisé est conservatoire. Sans remplacement, de nouvelles perforations sont à prévoir à moyen terme. Prévoir le remplacement complet de la descente en accès cordiste.

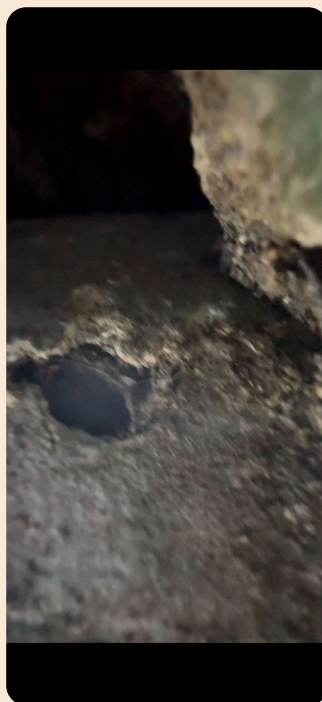
descente trouée à l'arrière de la descente

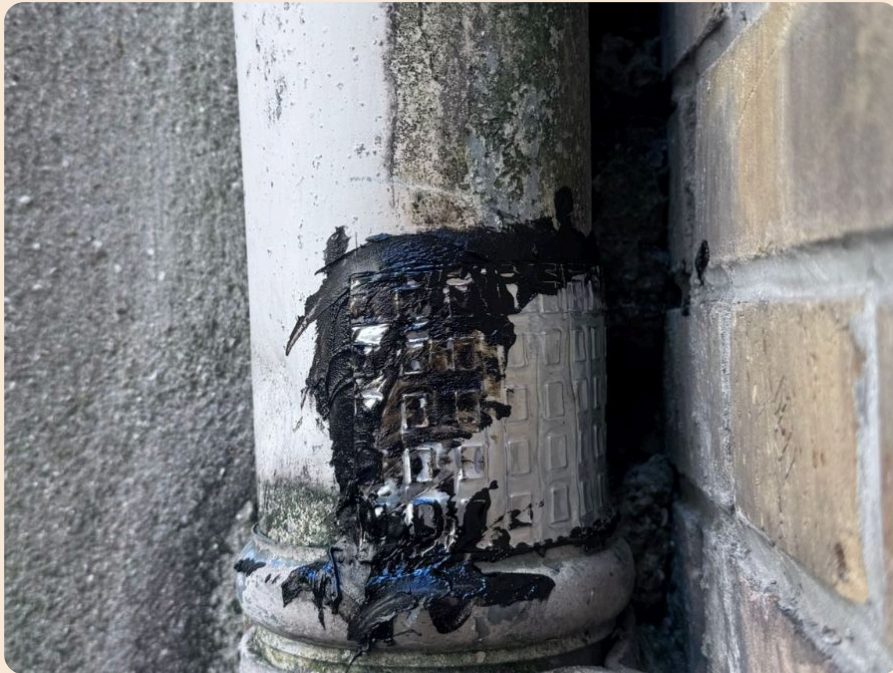
*Pose d'une bande d'étanchéité bitumineuse soudée à chaud*

La fuite active a été colmatée par application d'une bande d'étanchéité bitumineuse armée aluminium (pose en accès cordiste). La zone perforée a été encerclée et traitée pour stopper l'infiltration.

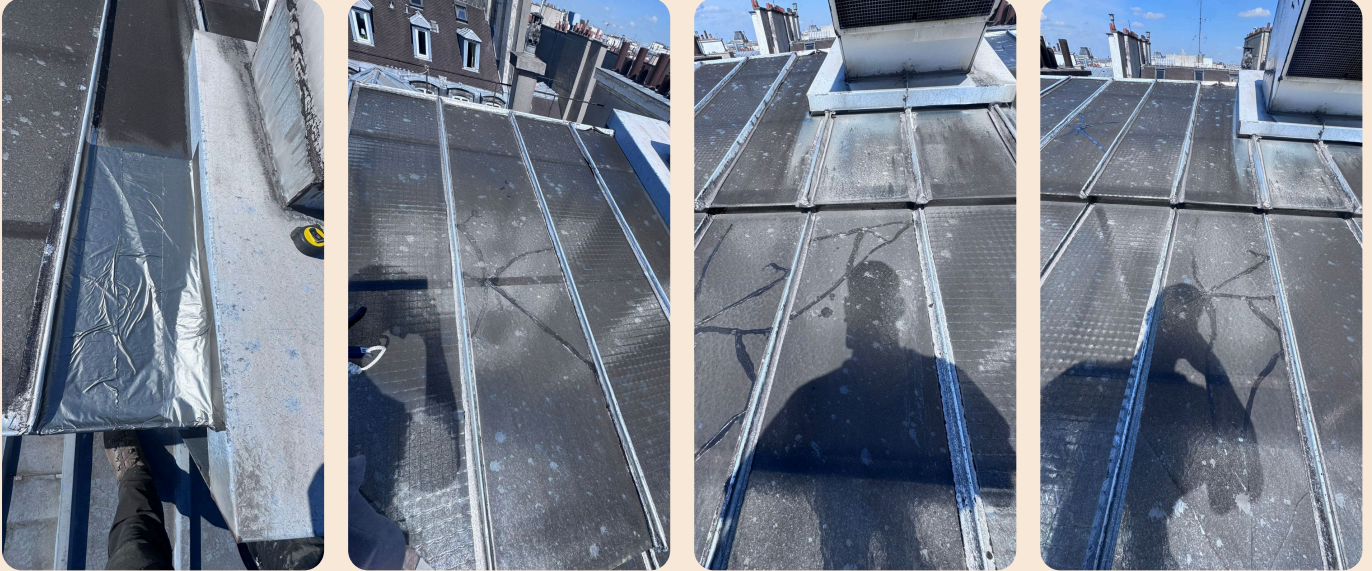
La verrière sur costière présente un carreau principal fissuré, à l'origine d'une infiltration. Plusieurs carreaux adjacents présentent des fissures légères, sans rupture franche.

Le carreau principal a été traité par application de bande à froid (mesure conservatoire). Les carreaux annexes fissurés ont reçu des joints silicone cristal pour stopper les infiltrations secondaires. Ces interventions sont de nature conservatoire et ne constituent pas un remplacement des carreaux.

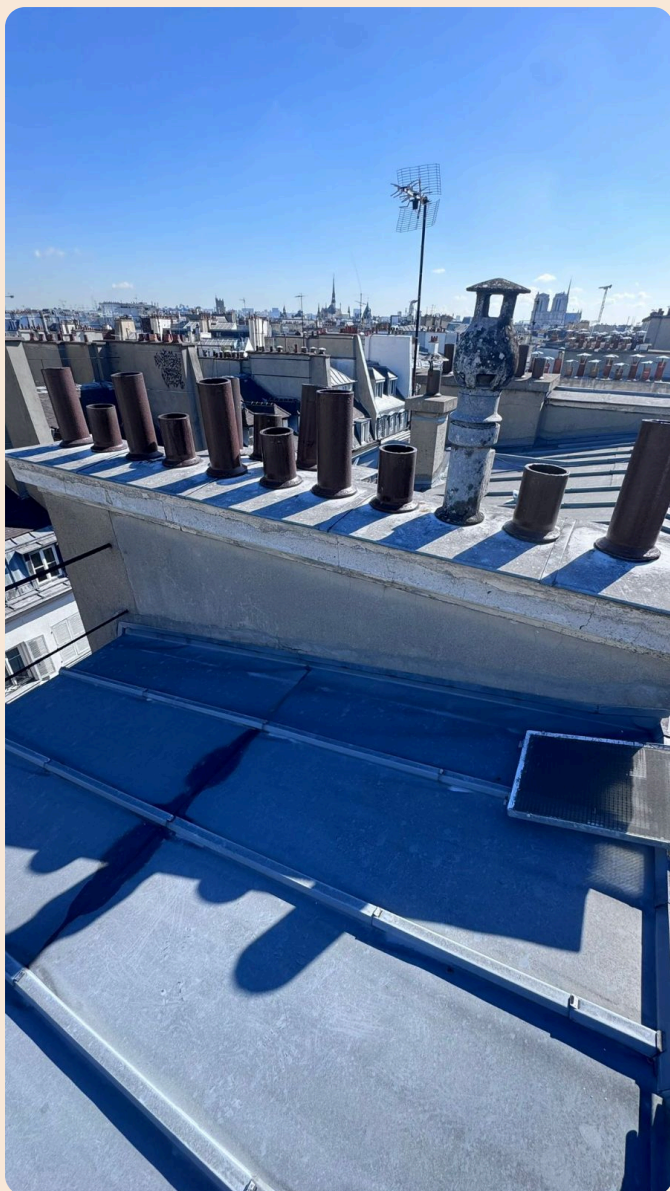
Sur un massif de cheminée, 13 mitrons récemment posés n'ont pas été scellés à leur base. Ils reposent à même le couronnement sans fixation, ce qui représente un risque de déstabilisation et de chute. Ces semblent d'ailleurs avoir été posé récemment.

*Ensemble des mitrons non scellés*

#### ● **Scellement des 13 mitrons non fixés [urgent]**

Les 13 mitrons posés sans scellement représentent un risque de chute en toiture. Une intervention de scellement à la platine ou au mortier de calage est à réaliser sans délai avant les prochaines tempêtes.

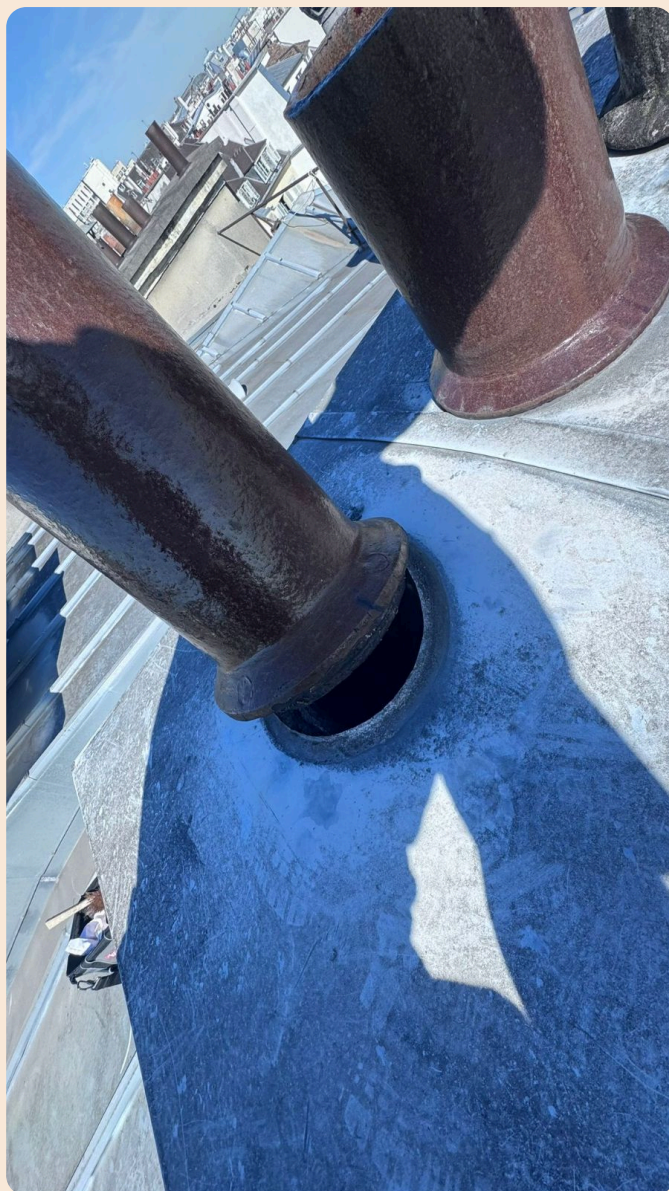
*Mitrons non scellés risque de chute*

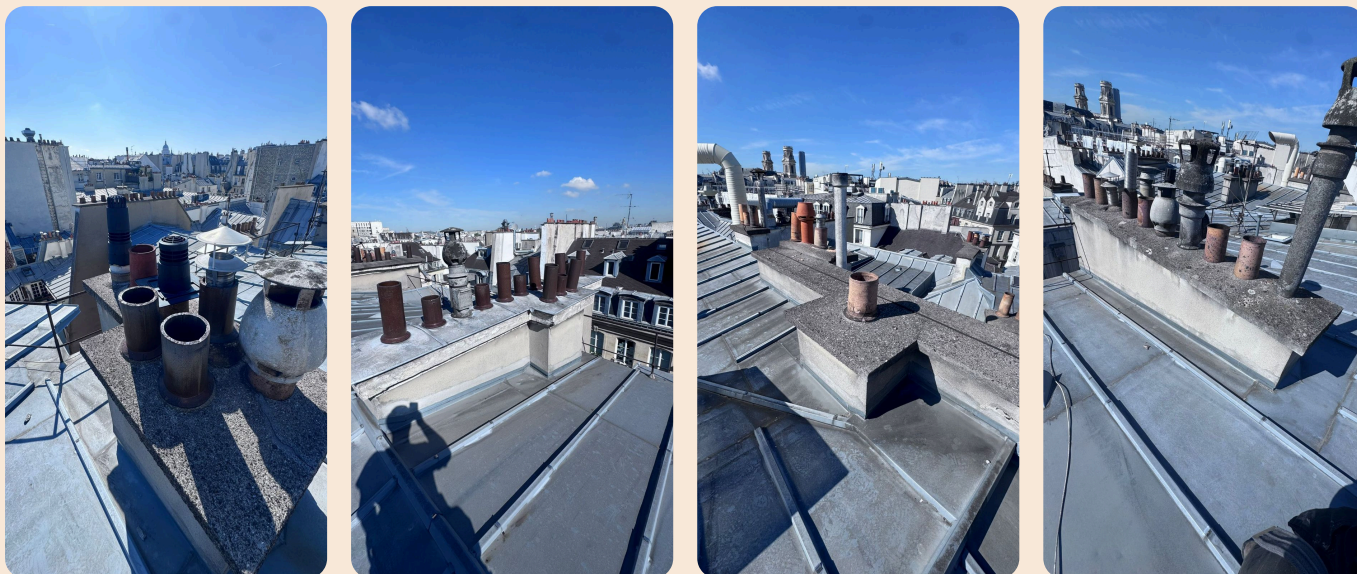
Un relevé de l'ensemble des toits fait apparaître l'absence de 58 chapeaux de cheminées. Cette situation expose les conduits aux infiltrations d'eau pluviale et aux dépôts. Photos non exhaustives

#### ● **Pose de 58 chapeaux de cheminées [préventif]**

L'ensemble des conduits identifiés sans chapeau sont exposés aux infiltrations et au dépôt d'oiseaux. La pose de chapeaux adaptés à chaque type de mitron (diamètre, forme) est recommandée lors d'un passage chantier planifié.
