# Rapport d'intervention

| Adresse d'intervention | 1 Rue Sainte-Catherine, 94210 Saint-Maur-des-Fossés |
| Objet de l'ordre | Entretien général des trois toits-terrasses (T1, T2, T3) et mesure conservatoire sur le skydome de la terrasse 3 |

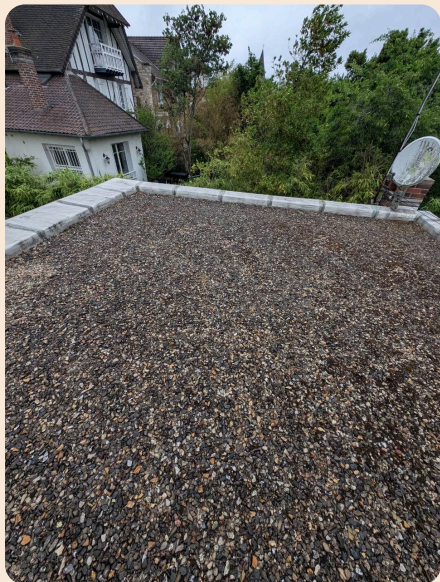
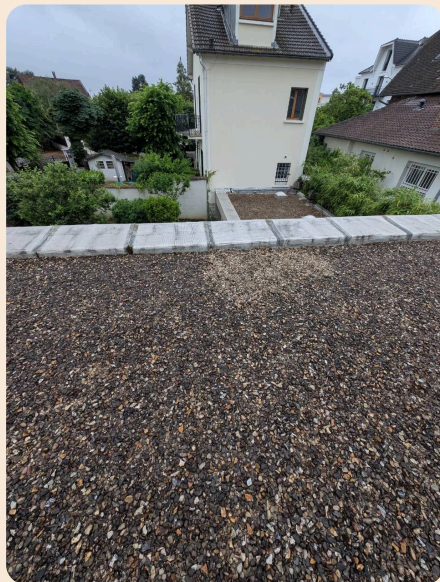
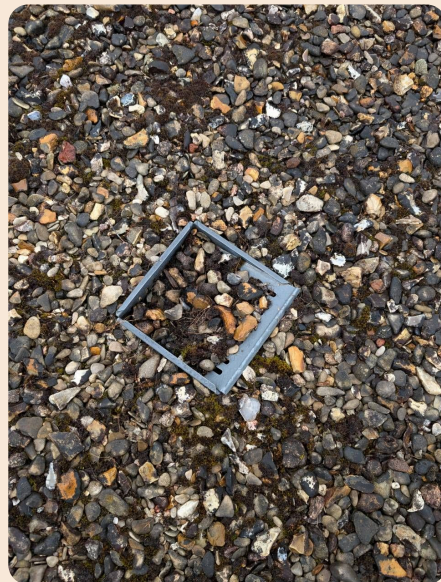
Avant

Les trois terrasses ont fait l'objet d'un ratissage manuel complet : végétaux, touffes et dépôts ont été extraits de la protection gravillon. Les entrées d'eaux pluviales ont été nettoyées et débouchées, et les crapaudines en place nettoyées. Un produit anti-végétal à action progressive a ensuite été appliqué sur l'ensemble des surfaces. Les déchets ont été évacués en déchetterie agréée.

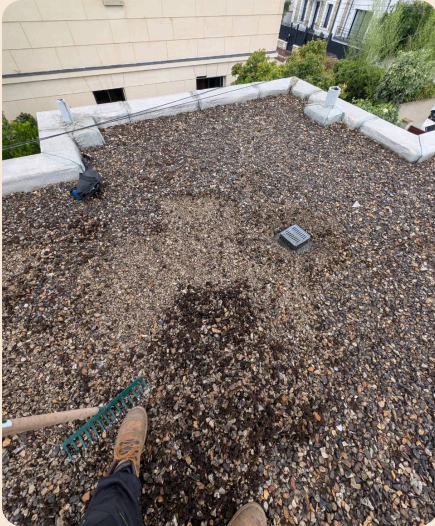
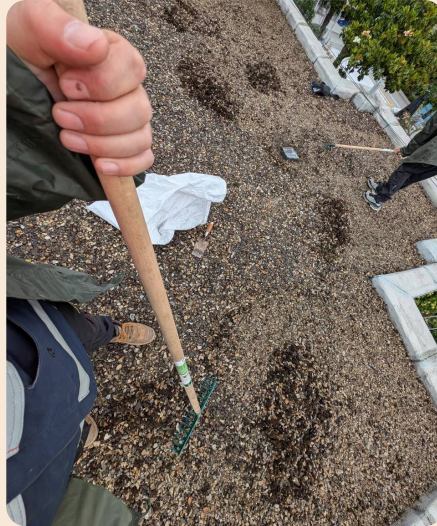
*Pendant - Ratissage*

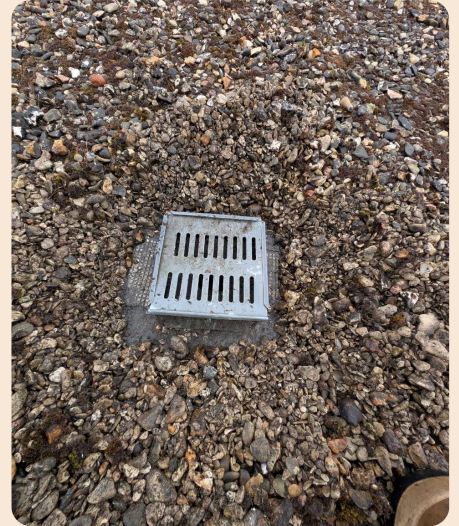
*Pendant - Nettoyage EP*

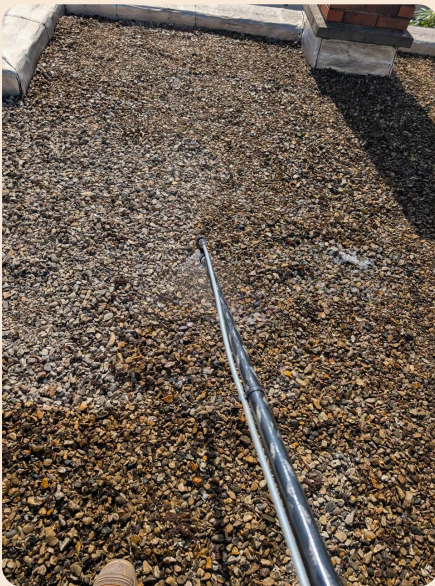
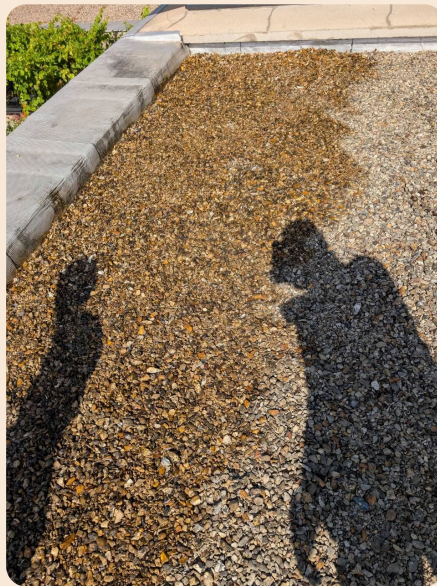
*Application Anti-mousse*

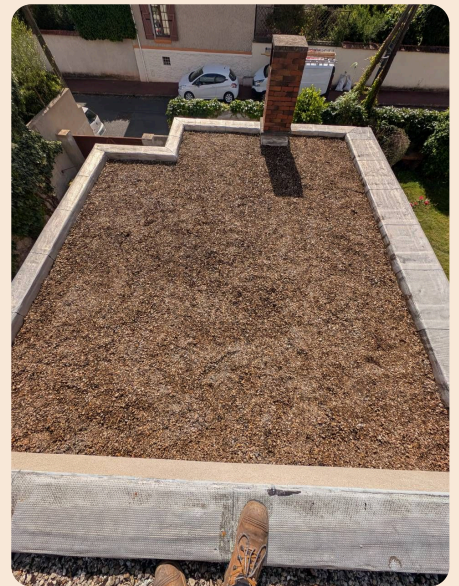
*Après*

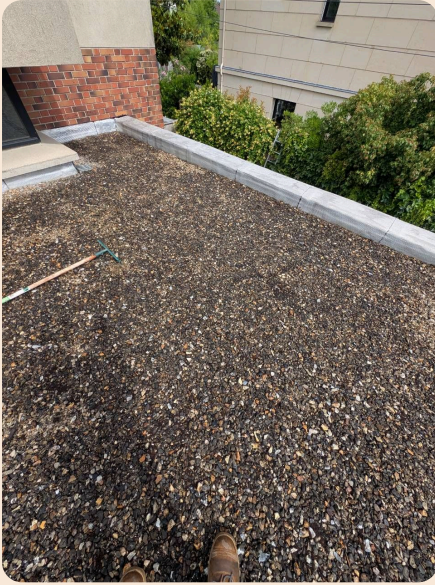
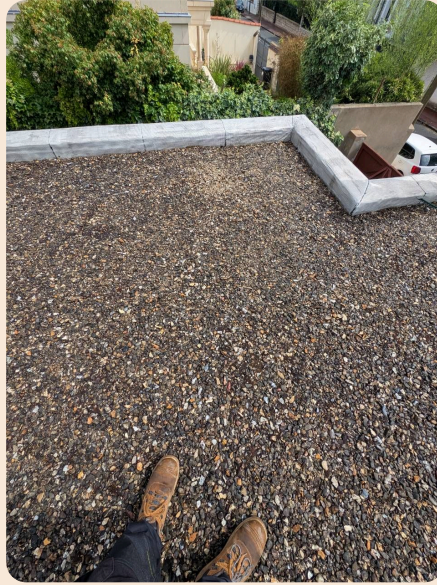
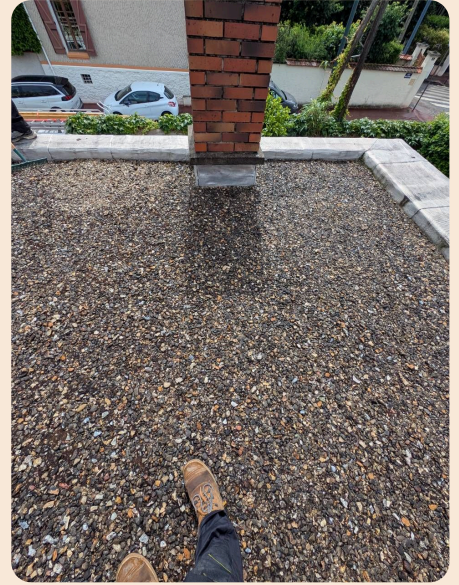
*Avant*

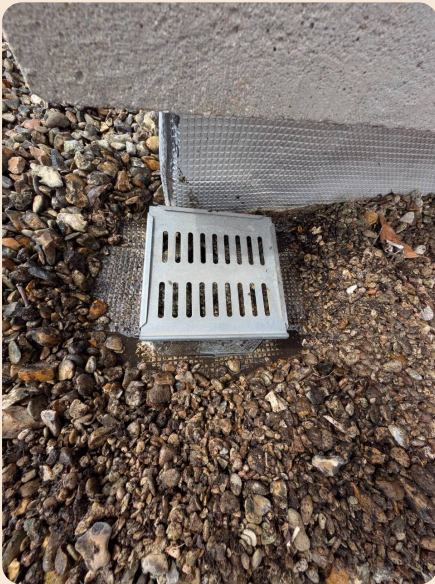
*Pendant - Nettoyage EP*

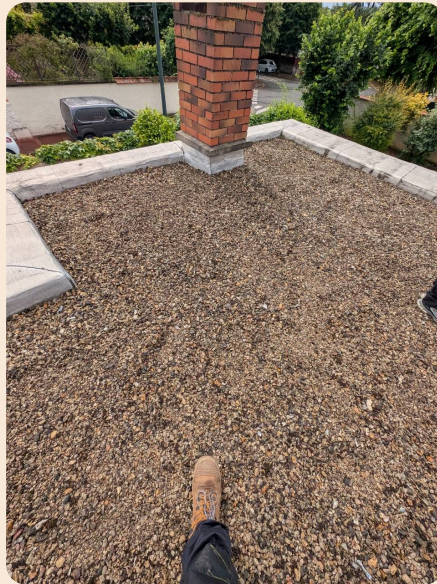
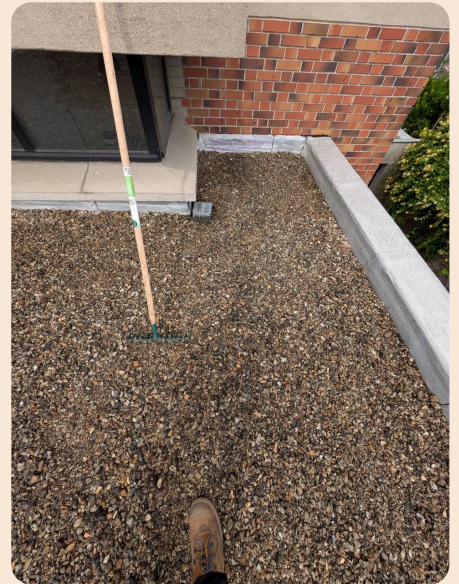
*Pendant - Ratissage*

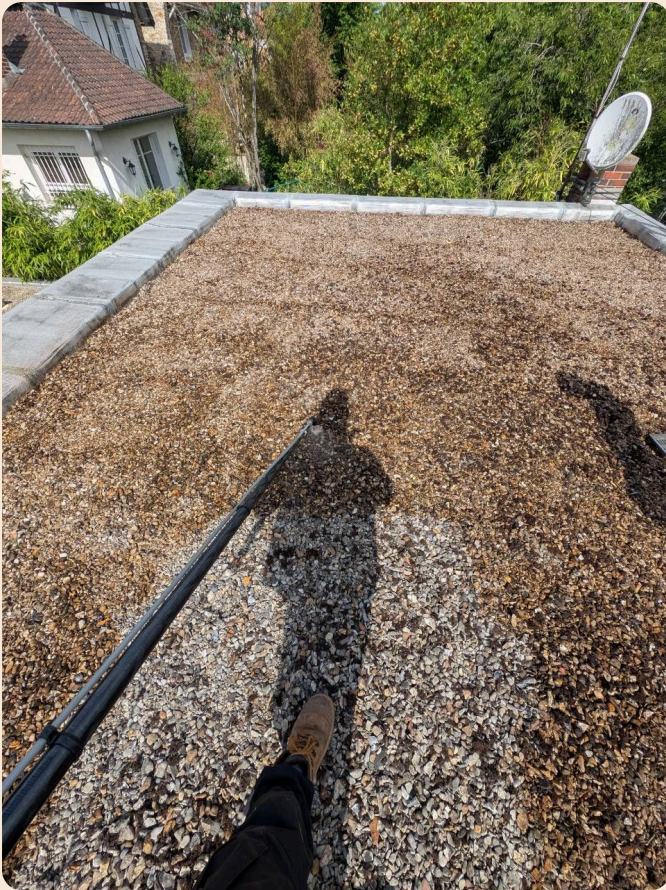
*Application Anti-Mousse*

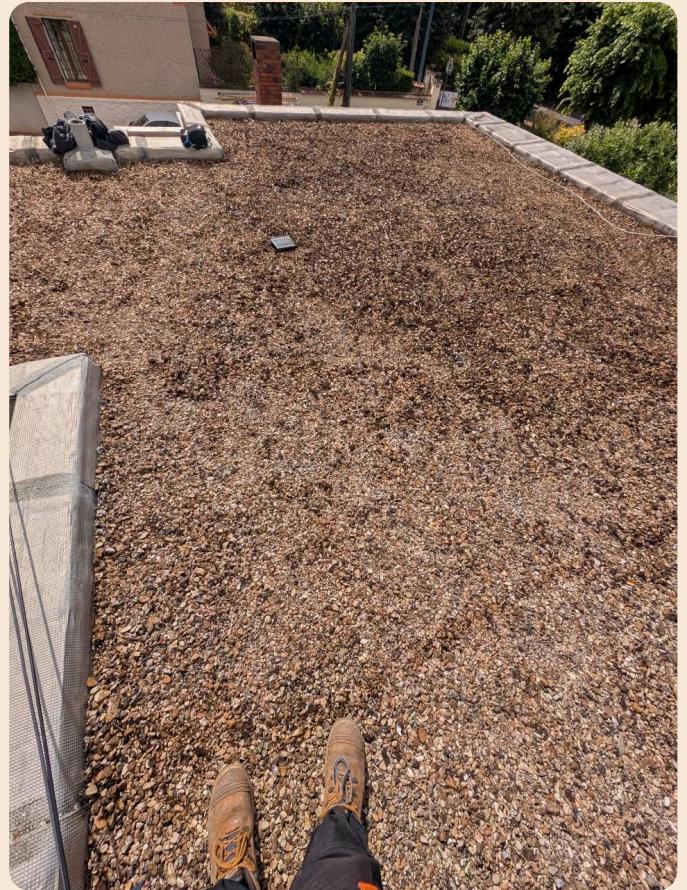
*Après*

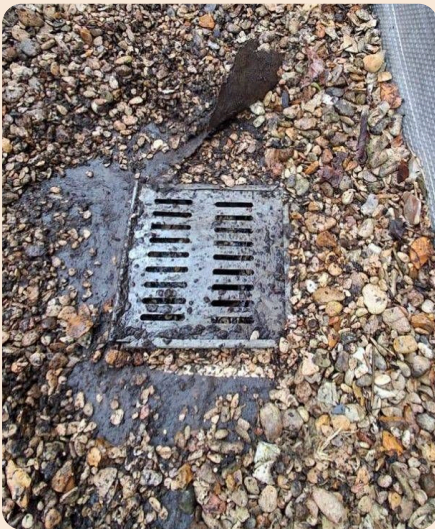
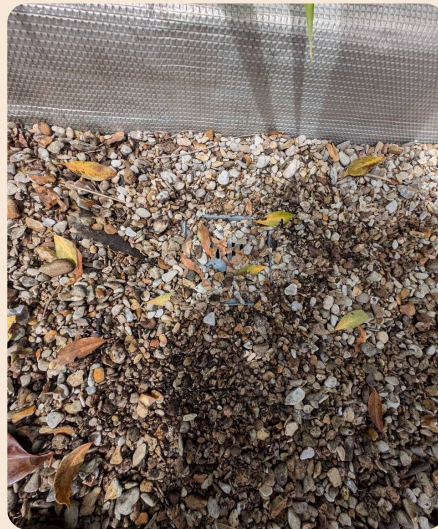
*Avant*

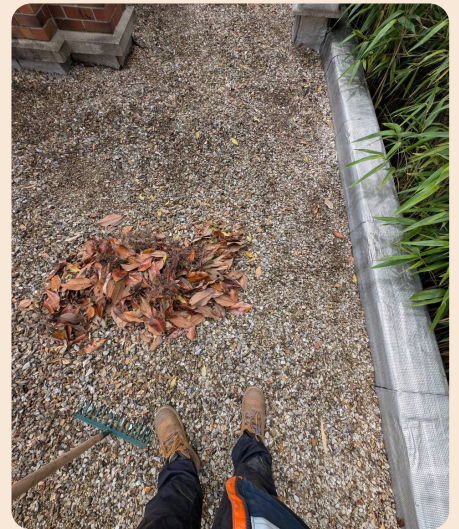
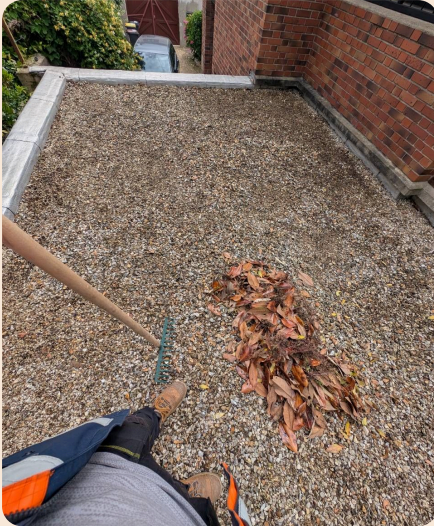
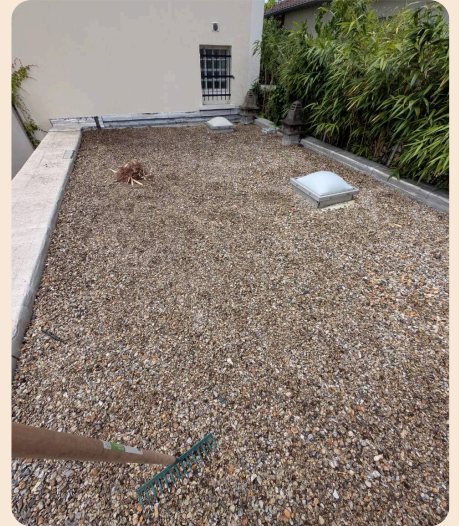
*Pendant - Ratissage*

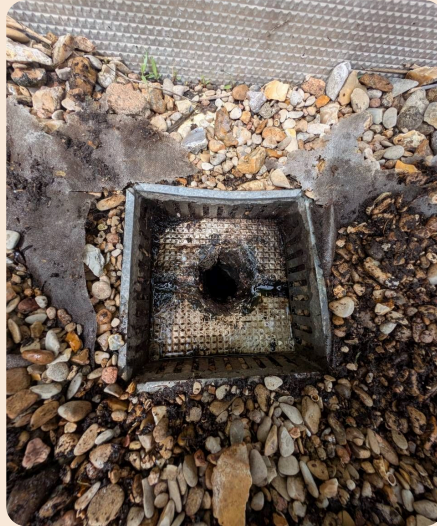
*Pendant - Nettoyage EP*

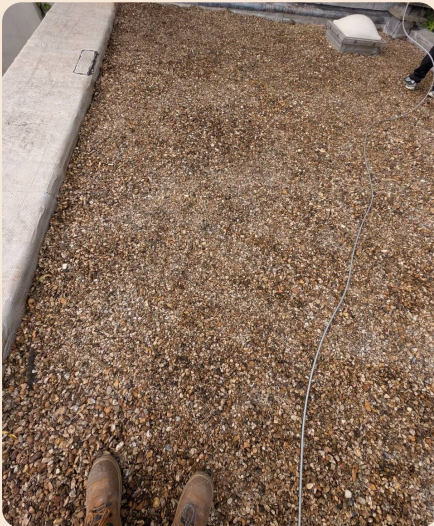
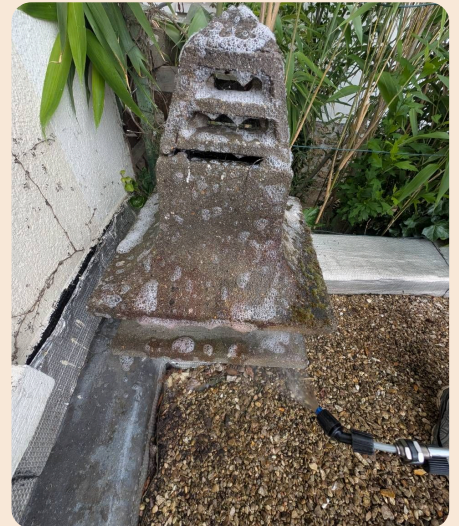
*Application de produit*

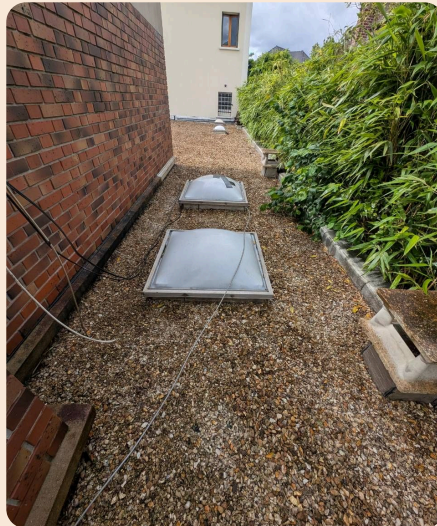
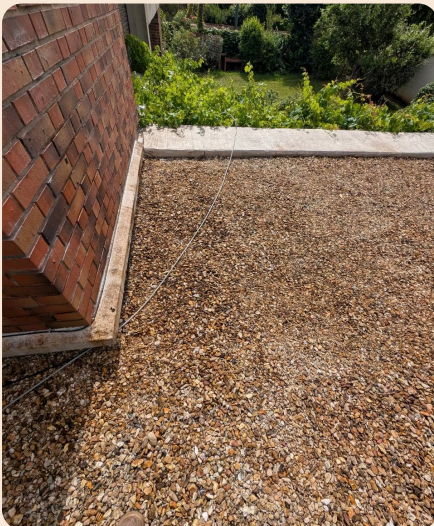
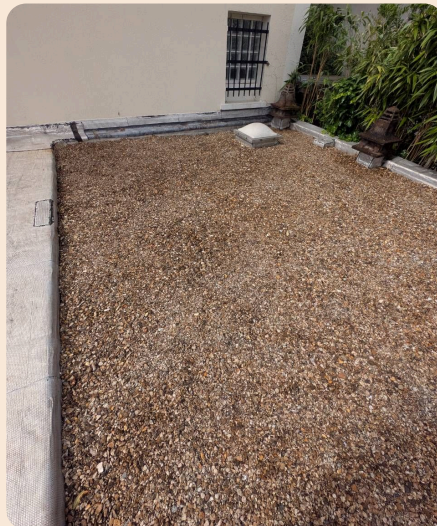
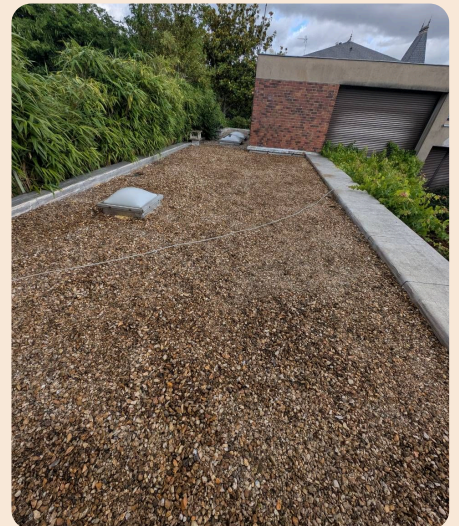
*Après*

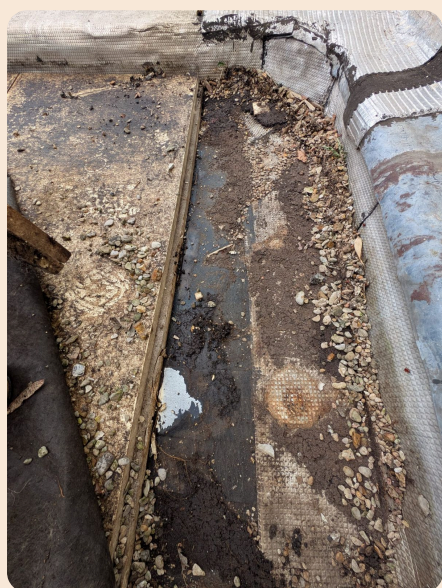
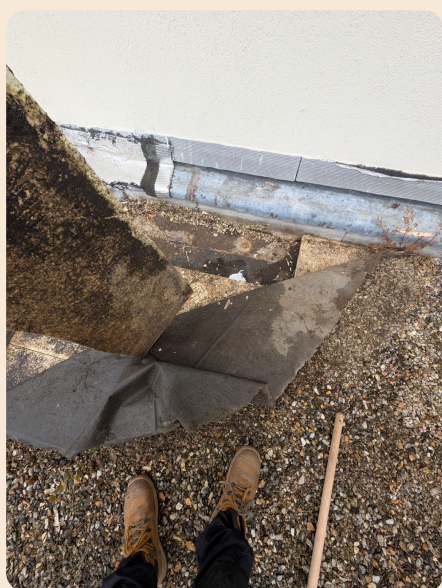
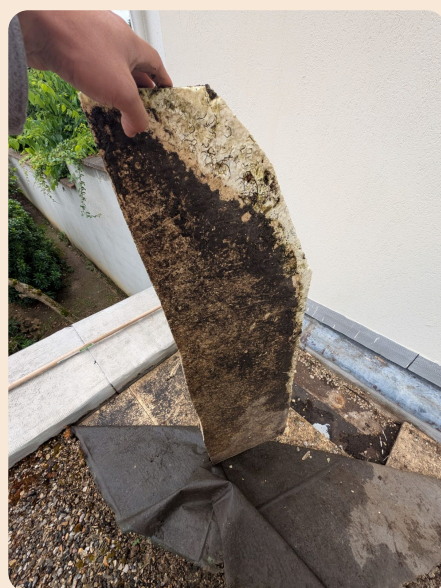
#### 3.1 Étanchéité de la terrasse 3

Lors du contrôle rapproché de la terrasse 3, il a été constaté que la protection est constituée de panneaux isolants recouverts de gravier et de végétation. Cette configuration explique l'absence d'infiltration vers les logements situés en dessous. Ce qui avait été relevé au diagnostic comme une dégradation de la membrane ne constitue donc pas un défaut d'étanchéité. Le poste de colmatage ciblé prévu sur cette terrasse a été retiré du devis et de la facture.

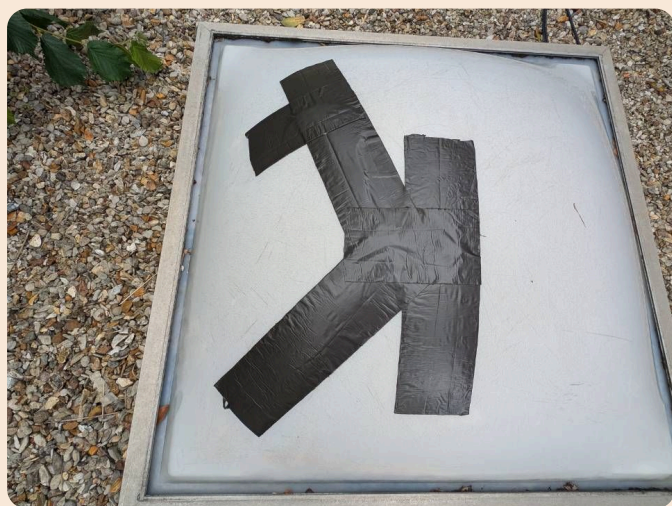
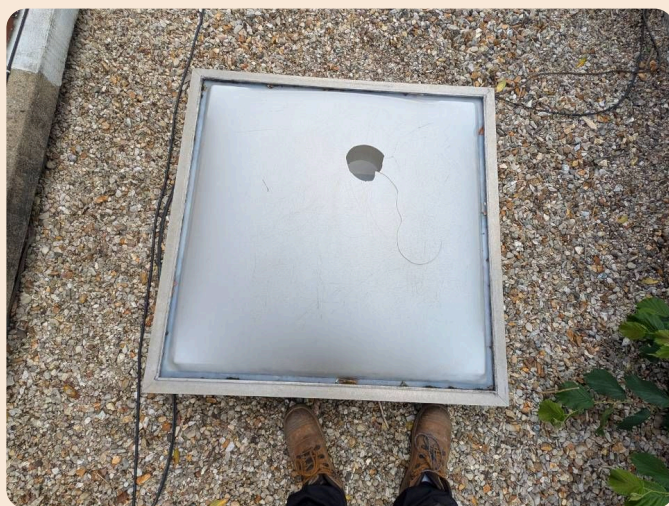
#### 3.2 Mesure conservatoire sur le skydome (terrasse 3)

Suite au diagnostic réalisé le 05/05/2026, les trois toits-terrasses présentaient un encrassement végétal généralisé (mousses, touffes de végétaux) sur la protection gravillon, ainsi que des entrées d'eaux pluviales à nettoyer. La terrasse 3 présentait en complément un skydome dont la coupole extérieure était perforée. Le diagnostic avait par ailleurs relevé ce qui apparaissait comme une dégradation de la membrane d'étanchéité sur cette terrasse.

La zone de cassure du skydome a été nettoyée, puis une bande d'étanchéité à froid a été appliquée en colmatage provisoire de la perforation de la coupole extérieure. Ce colmatage constitue une mesure conservatoire destinée à limiter les infiltrations dans l'attente d'un remplacement de la coupole ; il ne garantit pas une étanchéité durable de cette zone.

Le colmatage réalisé ce jour est une mesure conservatoire provisoire. La coupole extérieure (930 x 930 mm) étant perforée, son remplacement est nécessaire pour rétablir une étanchéité durable à ce niveau. Le remplacement de la coupole seule suffit si une pièce compatible aux dimensions est disponible ; à défaut, le remplacement complet du skydome sera à envisager. Un devis dédié est en cours d'établissement (nous sommes en contact avec les services de Skydome).

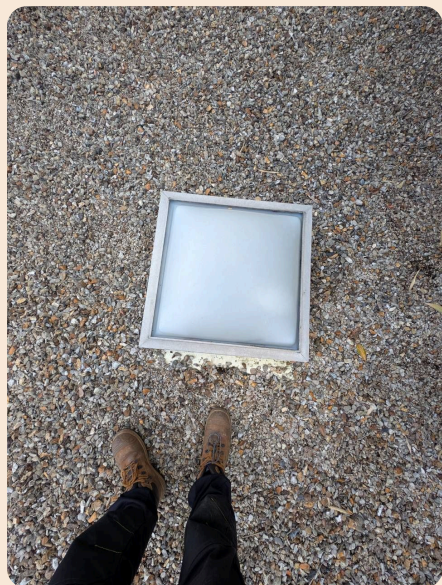
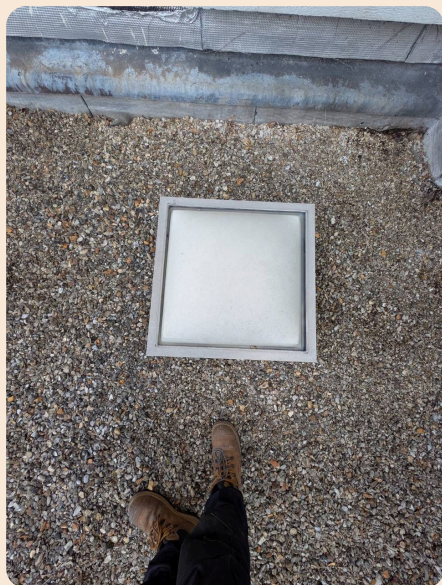
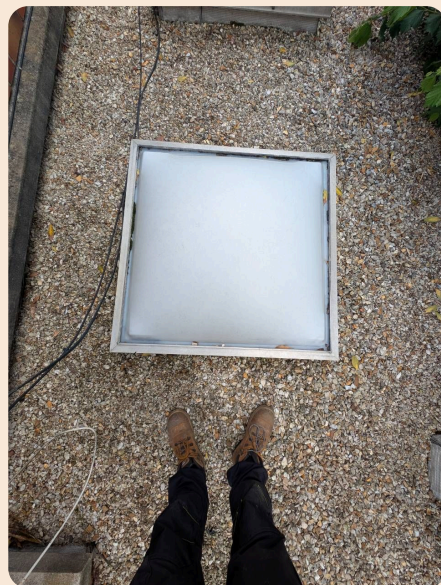
### 3.3 Contrôle des trois autres skydomes

Les trois autres skydomes du site ont été contrôlés. Aucun désordre n'a été constaté : ils sont en bon état.
