# Rapport d'intervention

| Adresse d'intervention | 15 bis Avenue de Villars, 75007 Paris |
| Ordre de service | 109584 - 00927 |
| Objet de l'ordre | Réfection des souches de cheminée n°3 et n°4 et intervention sur le chéneau |

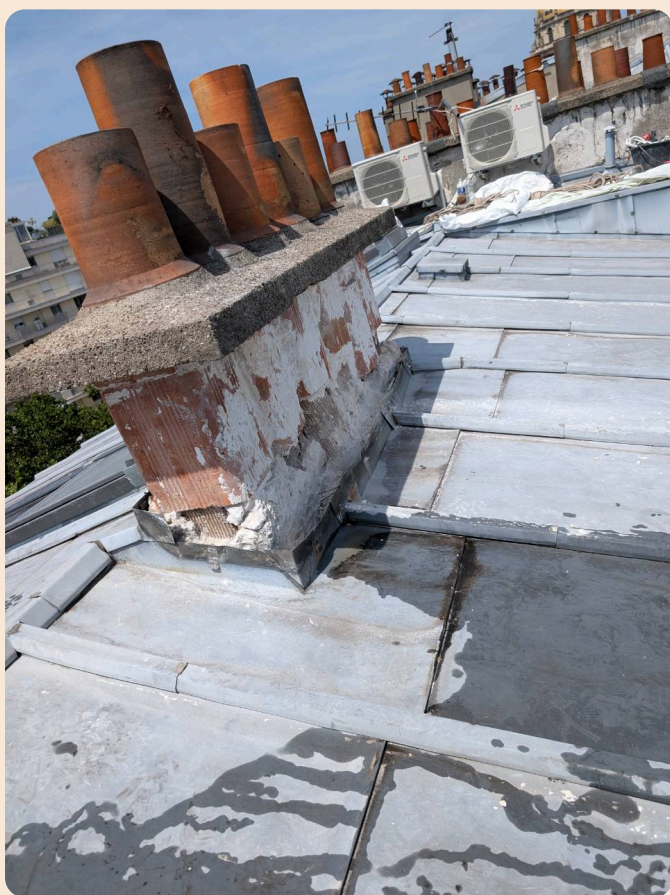
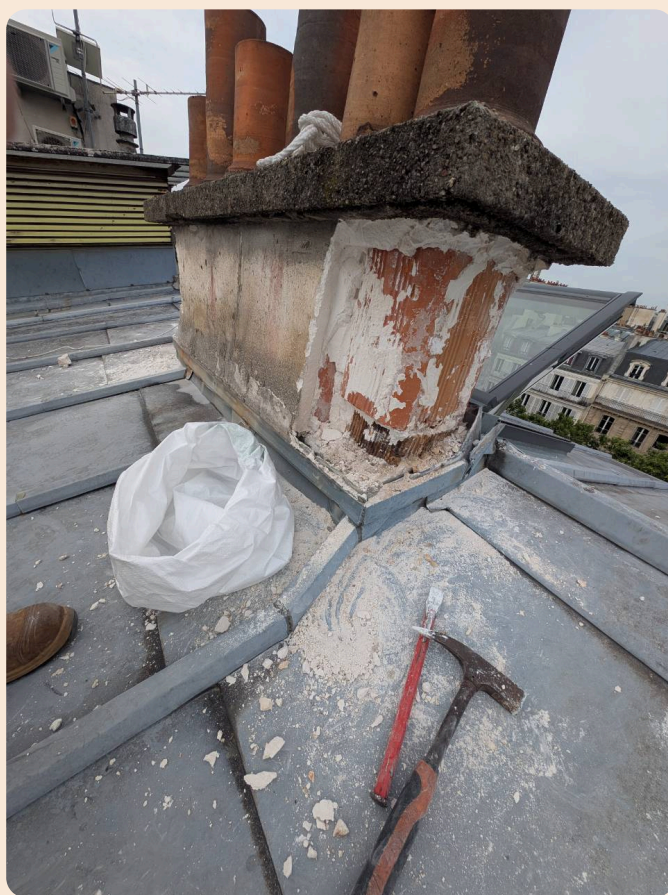
L'intervention fait suite à notre inspection et au rapport transmis, qui avaient identifié plusieurs désordres à l'origine des infiltrations constatées. La souche de cheminée n°3 présentait une fuite active, une maçonnerie fissurée et une étanchéité défaillante. La souche de cheminée n°4 présentait une dégradation avancée, une maçonnerie fissurée et une étanchéité défaillante. Le chéneau présentait une obstruction et un percement à l'origine d'une fuite et d'une mauvaise évacuation des eaux.

Purge

Les éléments instables et les enduits dégradés ont été purgés. La maçonnerie a ensuite été reprise au mortier à la chaux pour reconstituer le volume et retrouver un support sain.

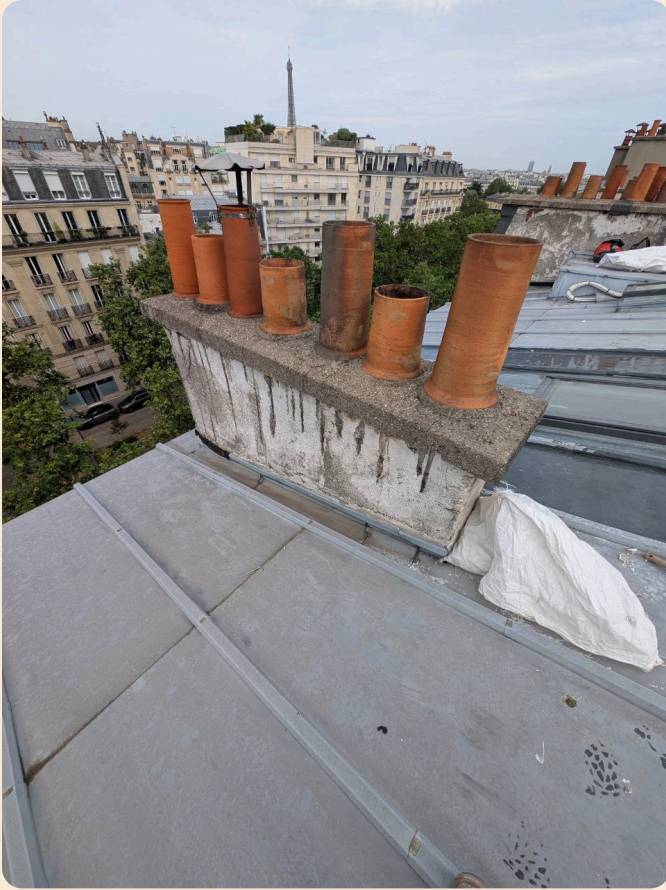
*État initial*

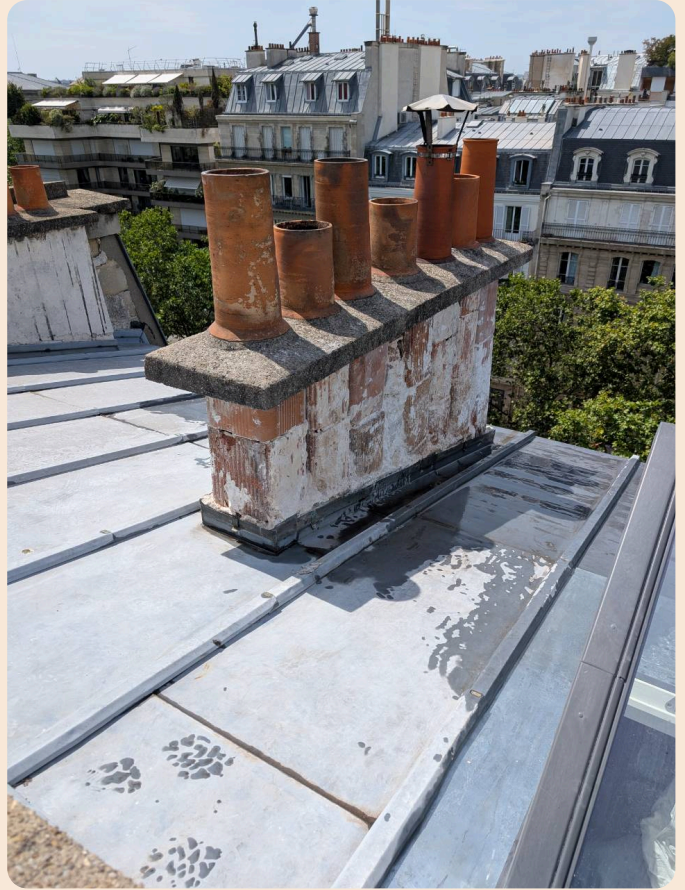
*Purge*

Les éléments instables et les enduits dégradés ont été purgés. La maçonnerie a été reprise au mortier à la chaux pour reconstituer le volume et retrouver un support sain.

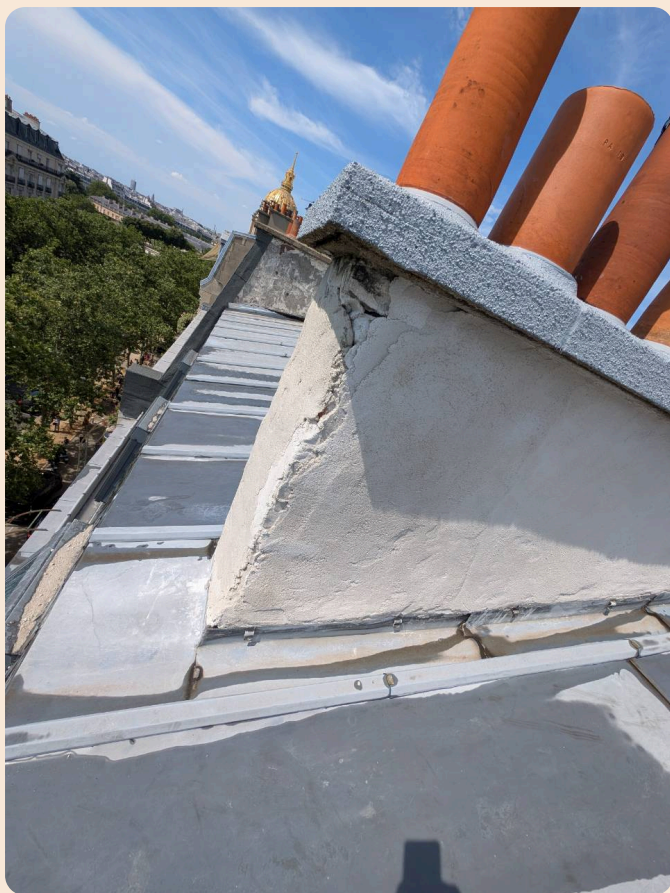
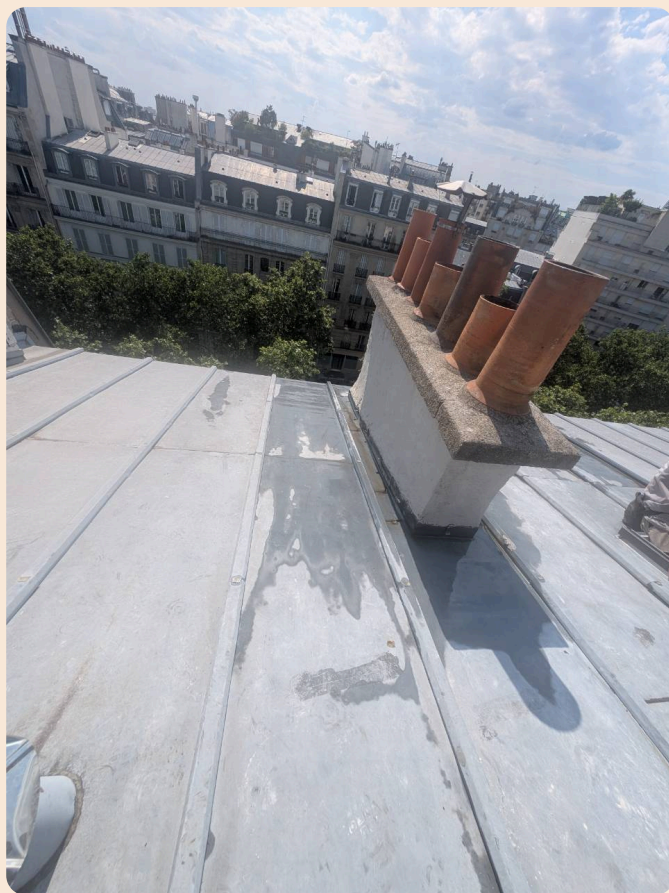
Reprise au mortier

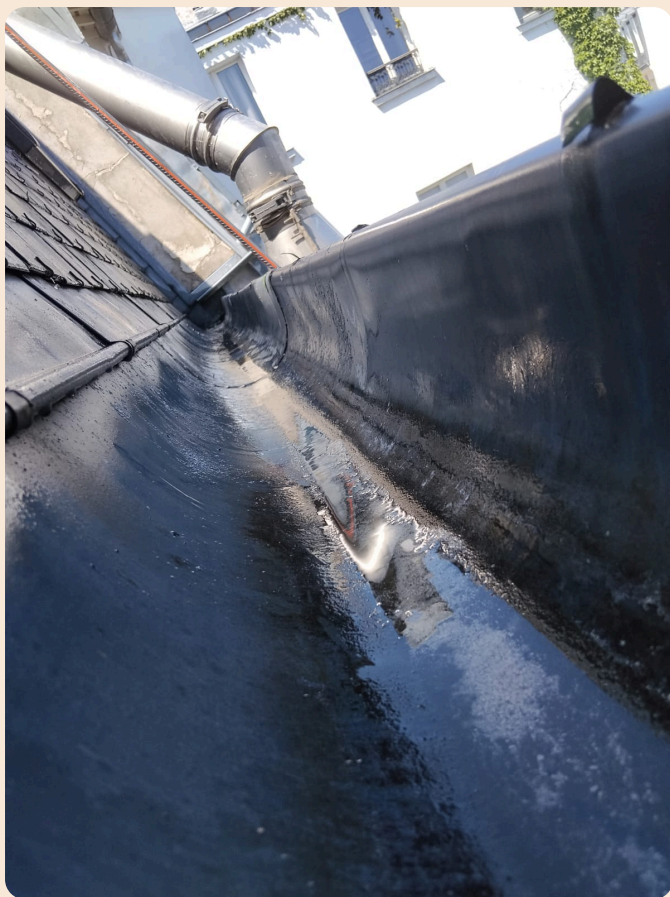
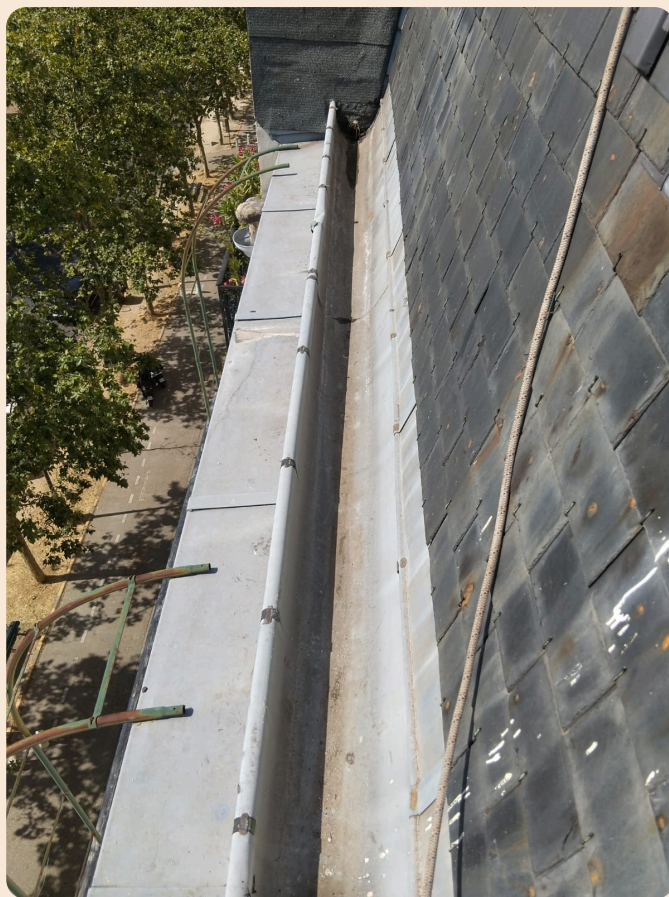
*Nettoyage chéneau*

Un nettoyage complet du chéneau a été effectué et l'obstruction débouchée. La soudure à l'origine de la fuite a été réparée. Un test d'écoulement a ensuite été réalisé : l'eau s'écoule correctement vers la descente d'eaux pluviales, sans stagnation.

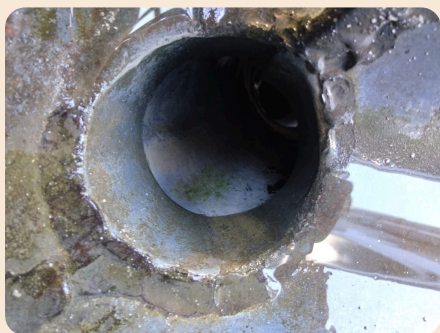
*Nettoyage descente*

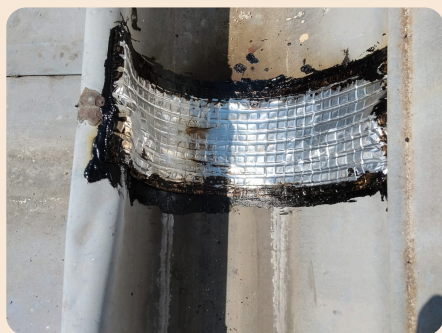
*Réparation soudure fuyarde dans le chéneau*

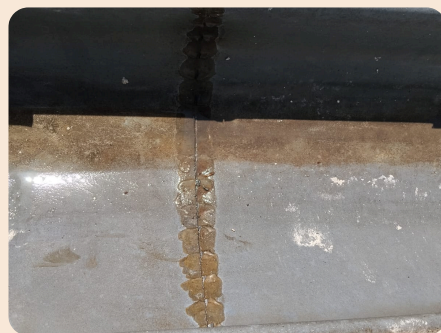
*Autre soudure fuyarde dans le chéneau*

Comme illustré en section 4, lors de l'intervention d'autres jonctions du chéneau ont été repérées comme étant à reprendre. Ces reprises n'entraient pas dans le périmètre du présent ordre de service. Cette prestation peut faire l'objet d'un devis complémentaire.

### ● Reprise des autres jonctions du chéneau [moyen terme]
