# Rapport d'intervention

| Adresse d'intervention | 3 rue de Flandre, 93290 Tremblay-en-France |
| Objet de l'ordre | Mise en sécurité et diagnostic de la descente d'eaux pluviales |

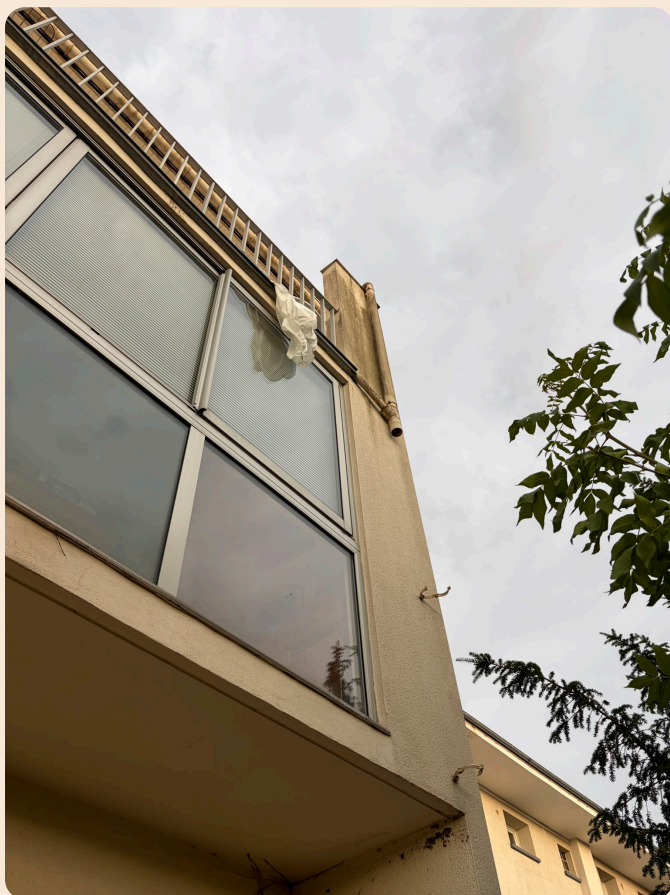
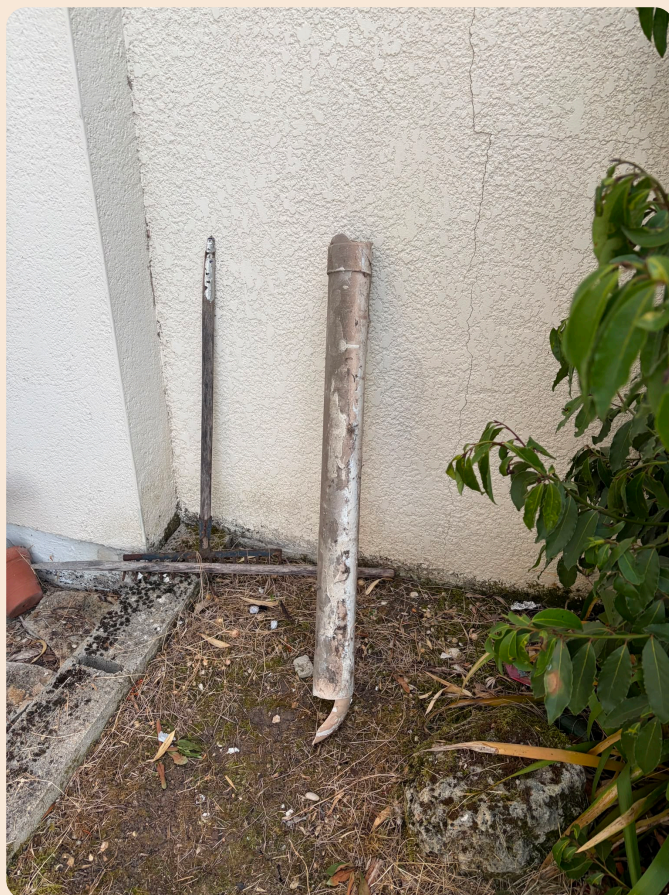
Un signalement urgent nous a été transmis : un élément de descente d'eaux pluviales s'est détaché et est tombé dans la cour arrière de la résidence. Sur place, le tronçon de descente a été retrouvé au sol. La gouttière et la descente sont d'origine et présentent un état de vétusté avancé (environ 30 ans).

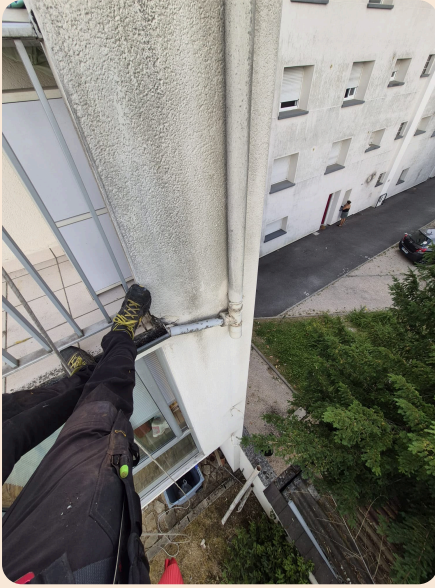
*Avant*

L'intervention a été réalisée sur cordes, depuis la cour arrière. Le tronçon de descente tombé a été récupéré et remis en place. Le collier de fixation en pied avait cassé et le collier intermédiaire s'était desserré ; ce dernier a été réutilisé pour rattacher la descente. L'extrémité du tuyau a été chauffée afin de former un léger coude écartant l'écoulement de l'eau de la façade.

Cette remise en place constitue une mesure conservatoire : elle supprime le risque de chute et rétablit l'évacuation, mais ne traite pas la vétusté de la gouttière haute et de la descente. Leur remplacement reste nécessaire (voir recommandations).

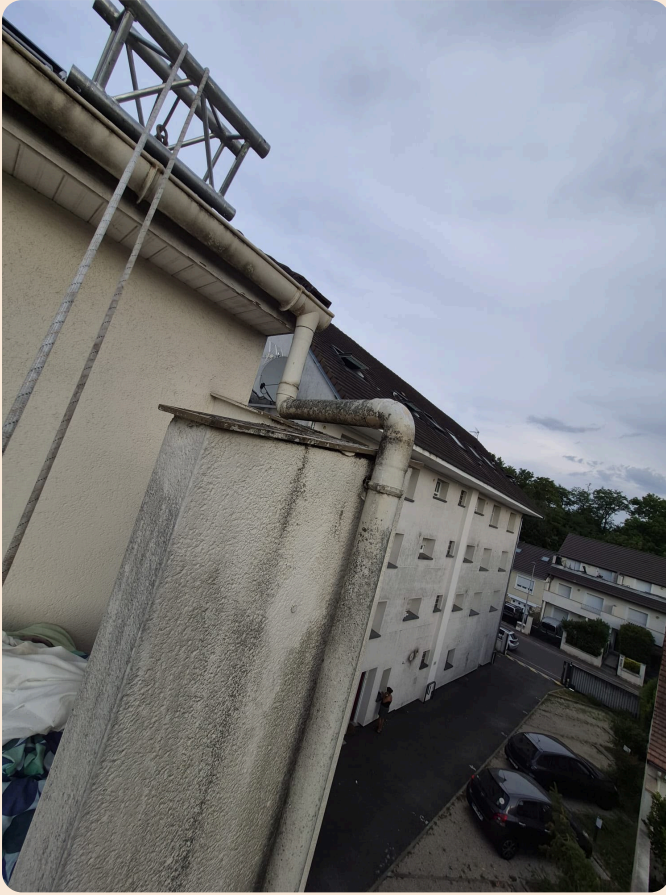
*Coude de descente*

Le détachement de la descente provient de la défaillance de ses fixations : le collier en pied a cassé et le collier intermédiaire s'était desserré. L'ensemble est d'origine, soit environ 30 ans.

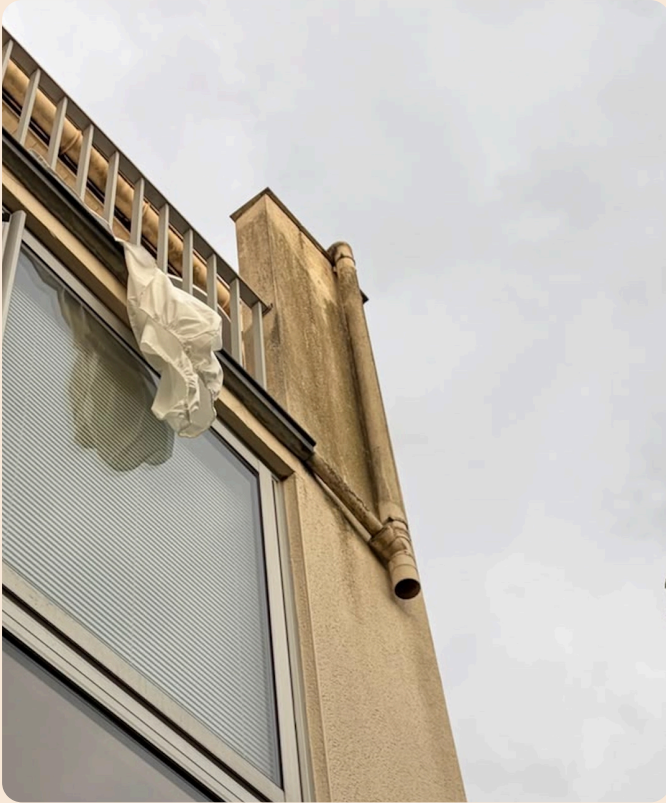
Descente

Lors du contrôle, la gouttière en partie haute, en PVC, et la descente d'eaux pluviales ont été identifiées comme à remplacer. La gouttière de l'étage intermédiaire est en état et ne nécessite pas d'intervention.

La gouttière en partie haute, actuellement en PVC, et la descente d'eaux pluviales sont à remplacer par un système neuf en zinc, plus durable et adapté à la configuration existante. La gouttière de l'étage intermédiaire n'est pas concernée. Cette prestation fera l'objet d'un devis complémentaire.
