Hugo Tassou – hugo@roofnow.fr – 06 80 81 32 06

09/03/2026

Rue des Aubépines 95600 Eaubonne

## Recherche de fuite et colmatage

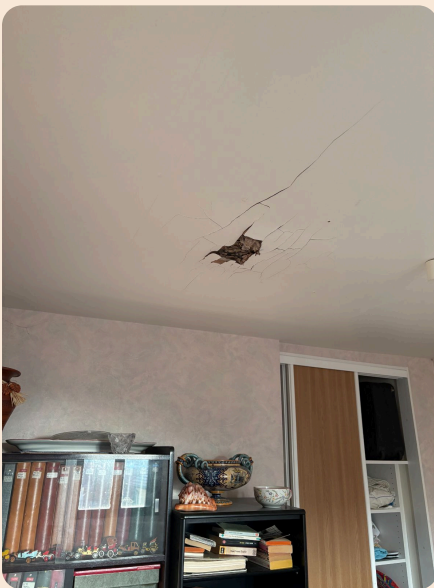
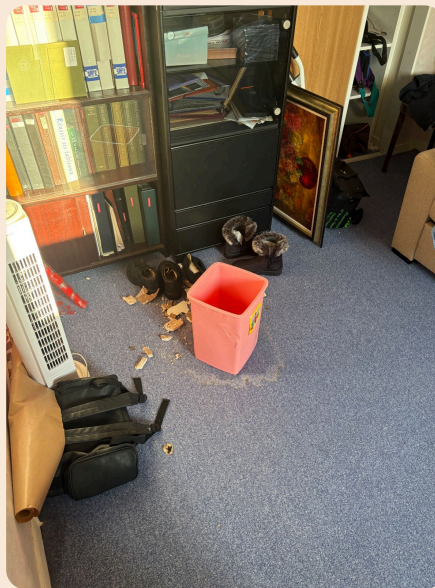
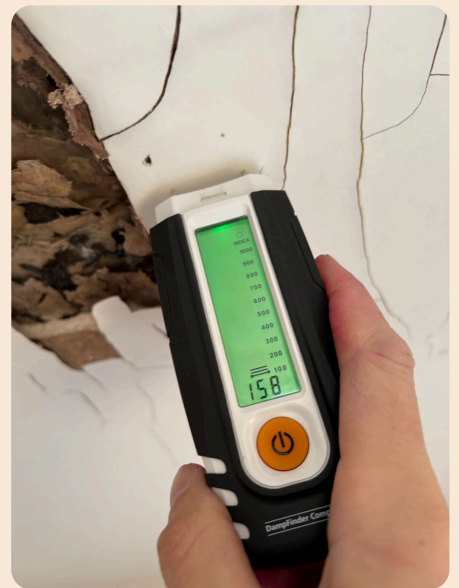
L'intervention a débuté par une inspection visuelle de la pièce touchée au dernier étage. Une fissure importante au plafond a été constatée, avec de la laine de verre apparente, confirmant que l'infiltration était active et traversait la structure jusqu'à l'espace habitable.

Des relevés d'humidité ont été effectués à l'hygromètre pour objectiver l'étendue de l'infiltration.

Test positif

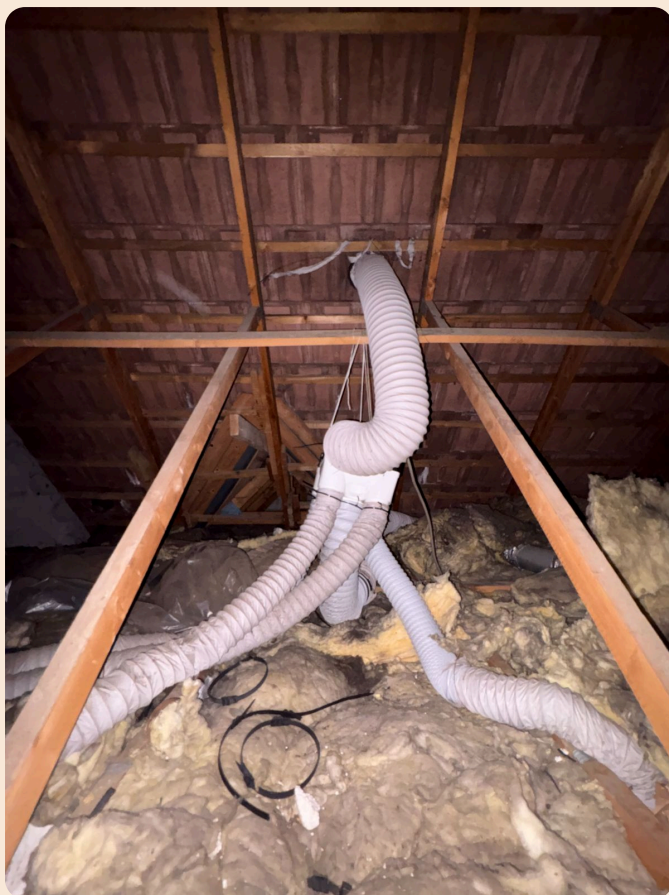
Centrale VMC

L'équipe a ensuite accédé aux combles pour localiser l'origine de l'infiltration. La fuite a été identifiée au niveau de la centrale VMC (ventilation mécanique contrôlée), c'est-à-dire le caisson de raccordement d'où partent les gaines des différentes pièces de la maison vers l'extérieur, via une tuile à douille. Deux constats ont alors été faits.

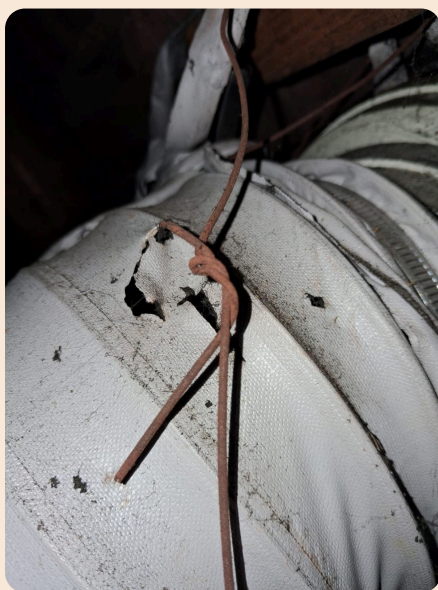
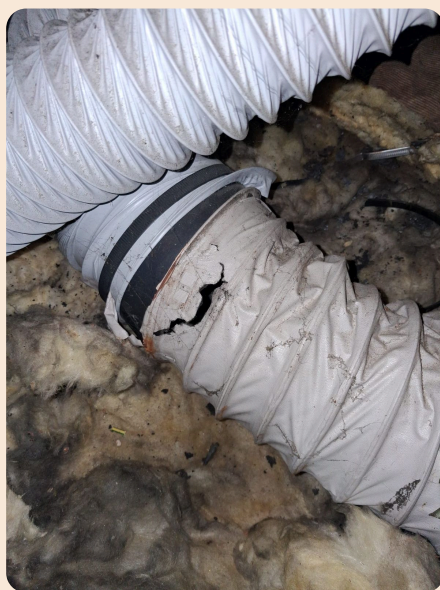
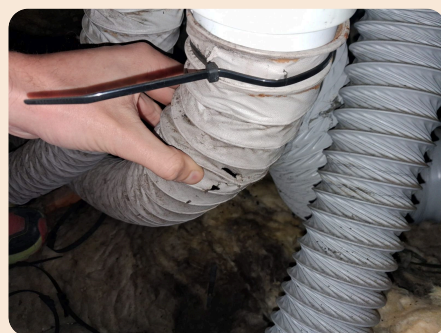
Les gaines de ventilation présentait des perforations importantes et un état d'usure avancé. Ces trous pouvaient favoriser des phénomènes de condensation à l'intérieur des combles mais ne pouvait pas véritablement expliquer un sinistre de cet ampleur (trou apparent au plafond).

La gaine reliant la centrale VMC à la tuile à douille est fortement dégradée, avec des perforations apparentes. En l'état, elle favorise la condensation dans les combles et ne remplit plus correctement sa fonction d'évacuation. Son remplacement est à prévoir rapidement, idéalement par un professionnel de la ventilation.

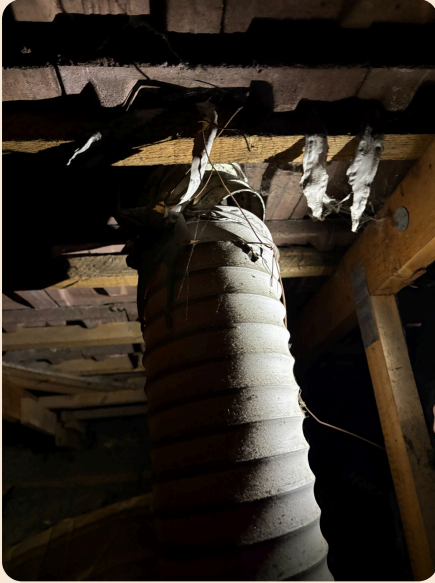
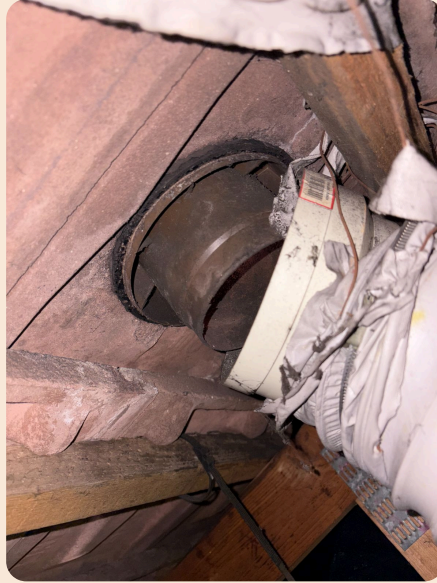
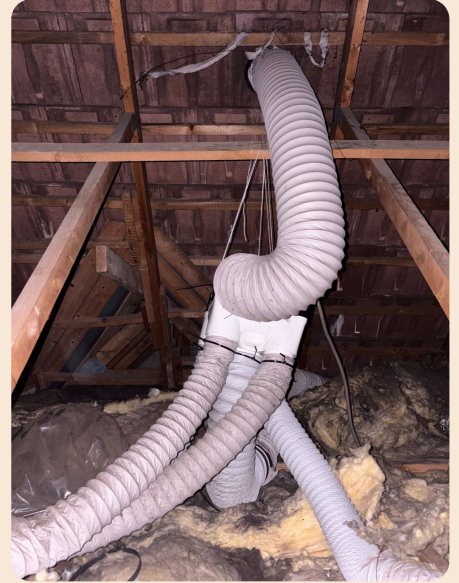
La zone du sinistre coïncidait avec le passage de la VMC à travers la toiture, orientant l'investigation vers cette tuile à douille.

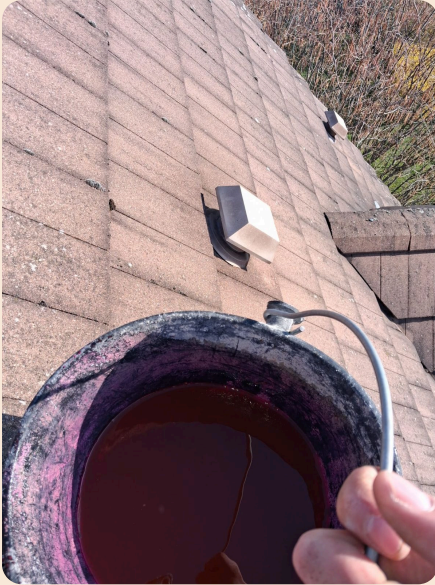
Pour confirmer l'origine exacte de la fuite, l'équipe est montée en toiture, sécurisée par un point d'ancrage sur un arbre situé sur le rampant opposé. Un test à la fluorescéine UV a été réalisé au niveau de la tuile à douille : un seau de traceur fluorescent a été versé sur et autour de la tuile.

*Test fluorescéine UV*

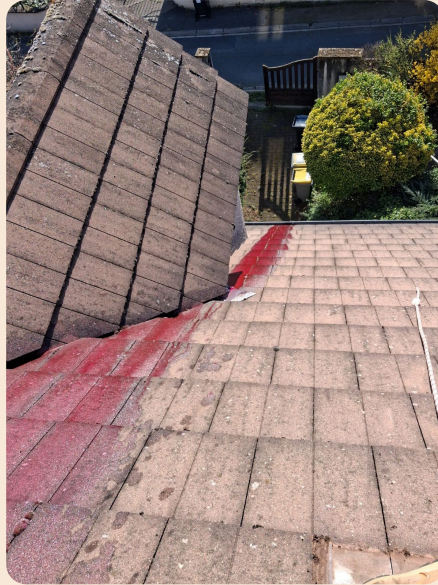
*Test fluorescéine UV*

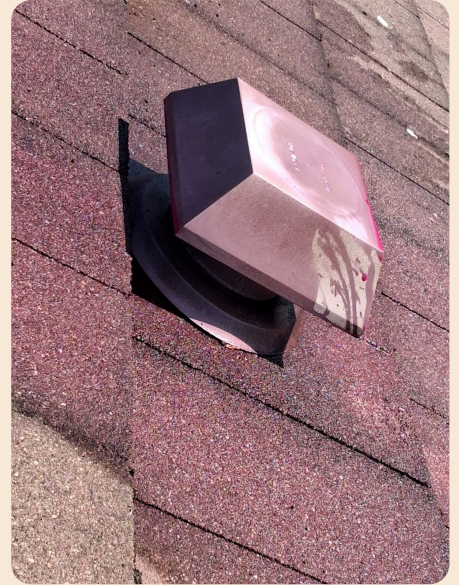
*Test fluorescéine UV*

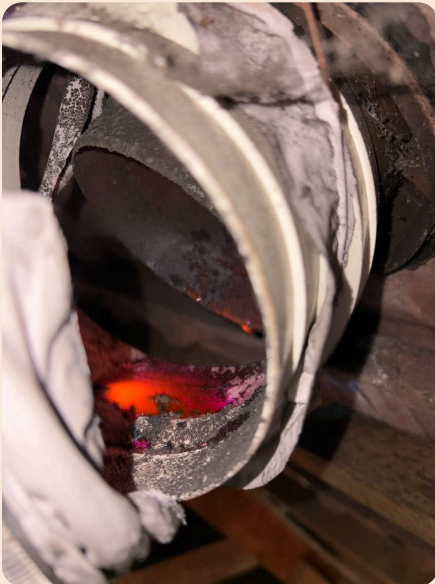
Le résultat a été sans ambiguïté : une quantité très importante de fluorescéine a été retrouvée dans les combles, confirmant que l'infiltration provenait de la tuile à douille.

*Présence de fluorescéine UV dans le comble*

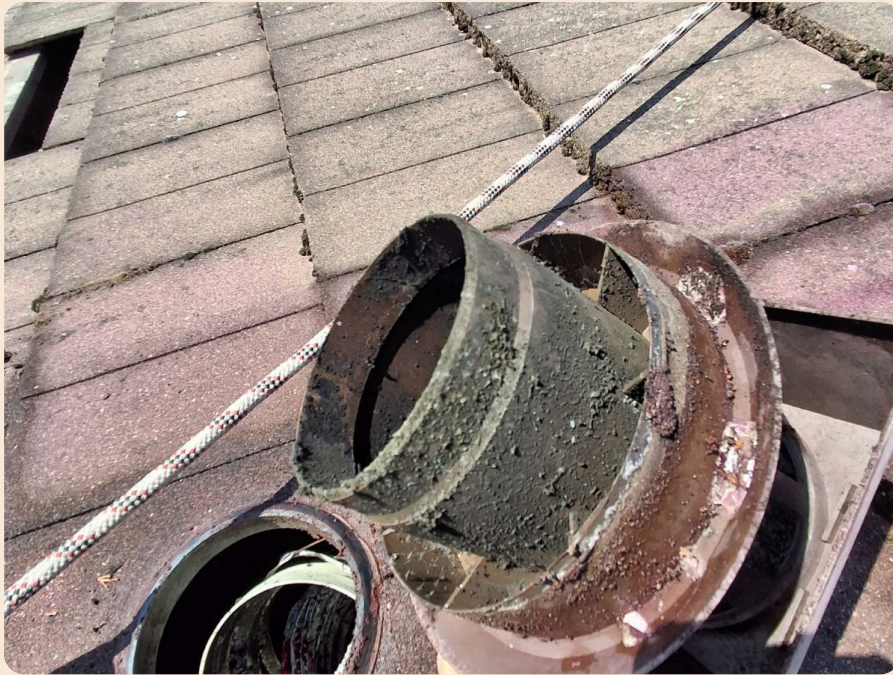
**Cause identifiée :** le joint d'étanchéité en silicone entre la sortie d'évacuation VMC et la tuile à douille était entièrement dégradé. En l'absence d'étanchéité à ce raccord, l'eau de pluie ruisselant sur la toiture s'engouffrait dans la tuile à douille en quantité importante dès que la toiture montait en charge lors d'épisodes pluvieux.

*Absence de joint d'étanchéité*

L'ancien joint silicone dégradé a été intégralement gratté et la surface nettoyée. Un nouveau joint d'étanchéité en silicone a été appliqué entre la sortie d'évacuation et la tuile à douille, rétablissant l'étanchéité à ce raccord. L'ensemble a été nettoyé et remis en place.
