# Rapport d'intervention

| Adresse d'intervention | Rue Oberkampf 75011 Paris |
| Objet de l'ordre | Entretien des chéneaux de l'immeuble + Diagnostic Toiture |

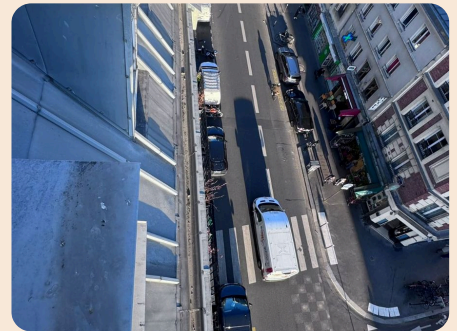
Avant

La gouttière côté rue a été intégralement nettoyée. Les dépôts accumulés ont été évacués.

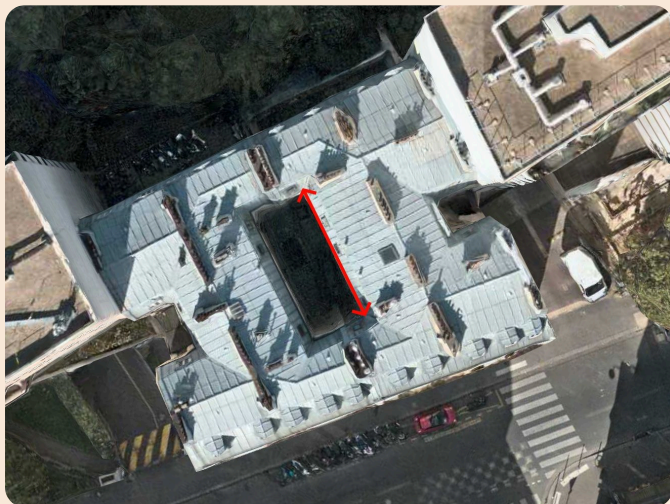
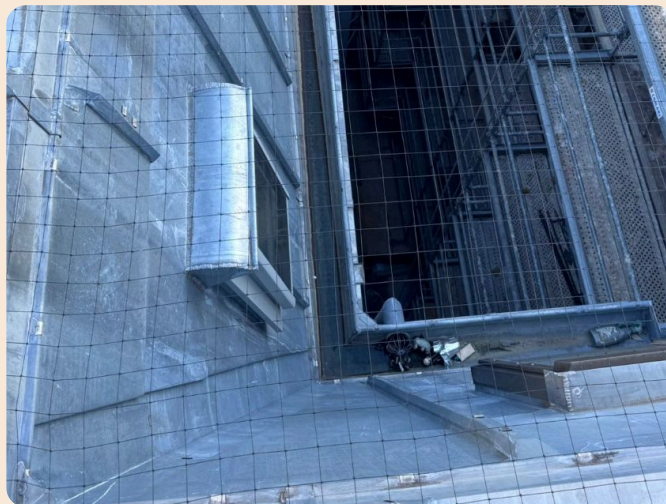
## 2.3 Chéneau côté ouest — Non traité

L'accès à ce chéneau s'est avéré impossible en raison de la présence d'un filet anti-pigeon en place, dont le démontage n'entraîne pas dans le cadre de la mission. Le chéneau présente un encrassement visible (corps étrangers, détritiques). Une tentative d'accès par l'intérieur a été envisagée via les fenêtres du dernier étage, donnant quasi directement sur le chéneau, mais aucun occupant n'était présent lors de l'intervention. Une intervention complémentaire est nécessaire.

Les chéneaux côté ouest et côté est n'ont pas pu être traités lors de cette intervention en raison des filets anti-pigeon en place. Une intervention complémentaire devra être organisée, en coordination avec les occupants du dernier étage pour un accès depuis l'intérieur, et/ou en intégrant le démontage-repose des filets au périmètre de la prestation.

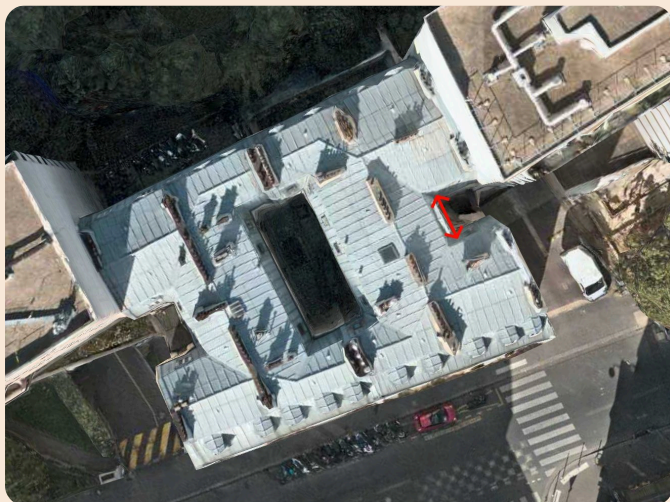
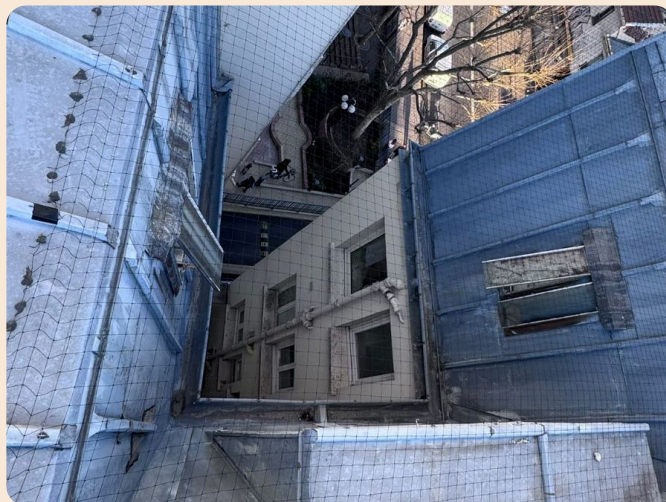
## 2.4 Chéneau côté est — Non traité

Même situation que côté ouest : présence d'un filet anti-pigeon empêchant l'accès au chéneau. Des dépôts sont visibles. Une tentative d'accès par l'intérieur a aussi été envisagée via les fenêtres du dernier étage, donnant quasi directement sur le chéneau, mais aucun occupant n'était présent lors de l'intervention.

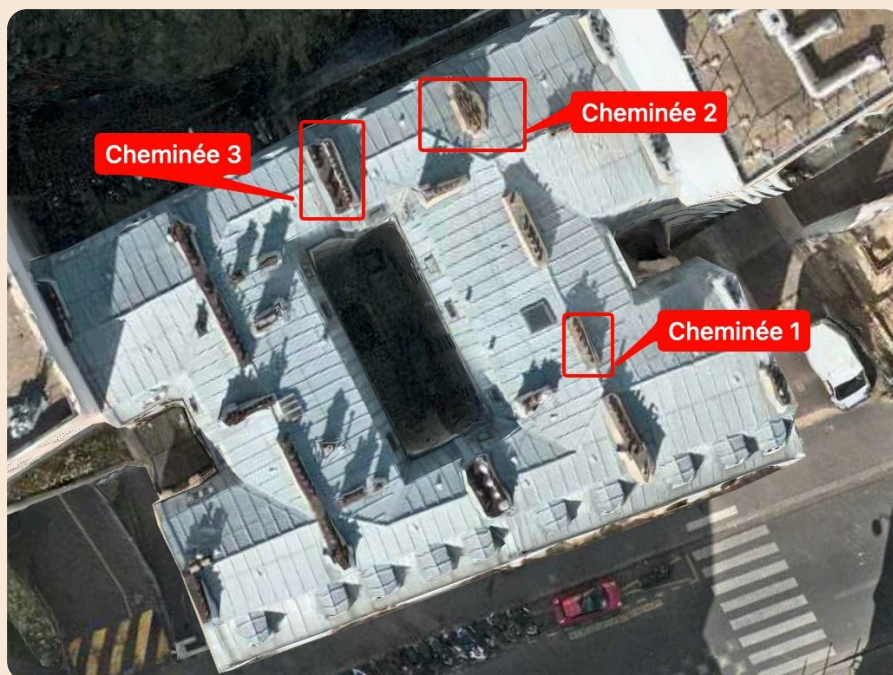
3 souches présentent des désordres notables.

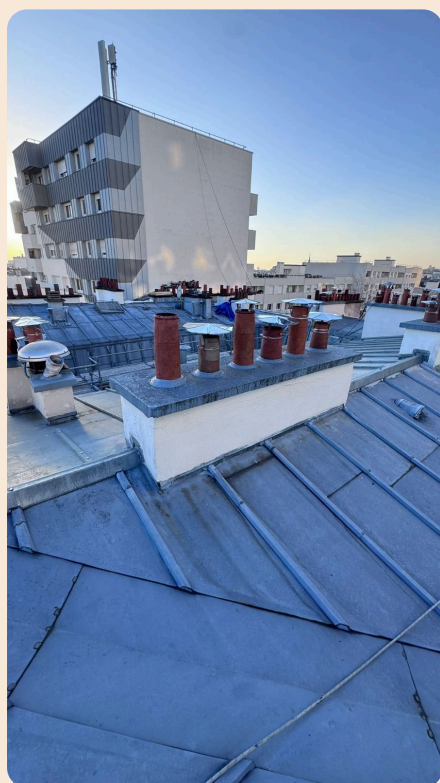
*Grand angle*

Souche blanche. Fissures présentes, sonnant creux par endroits à la percussion. L'état général de détérioration est moins avancé que les cheminées n°2 et n°3, mais les désordres présentent un risque d'infiltration à moyen terme.

Reprise en maçonnerie recommandée : légère ouverture des fissures, ragréage au mortier, reprise des joints dégradés. Une reprise au mastic polyuréthane constitue une alternative conservatoire moins coûteuse mais à durée de vie limitée (3 à 5 ans)

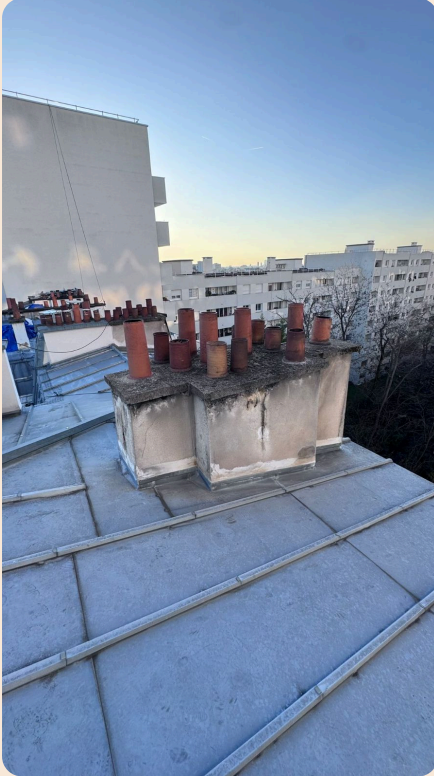
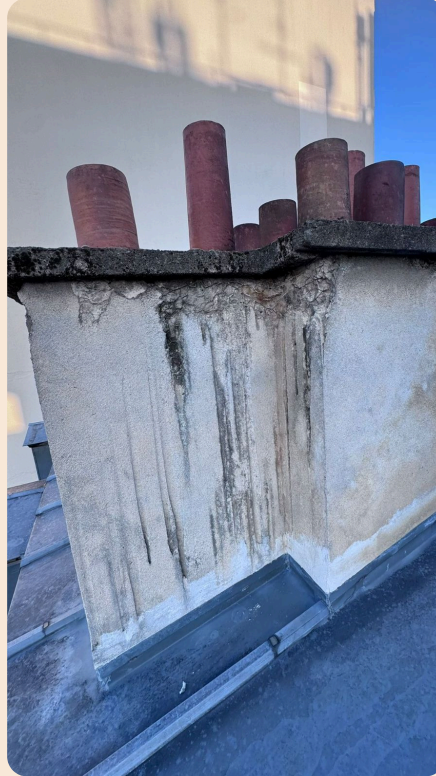
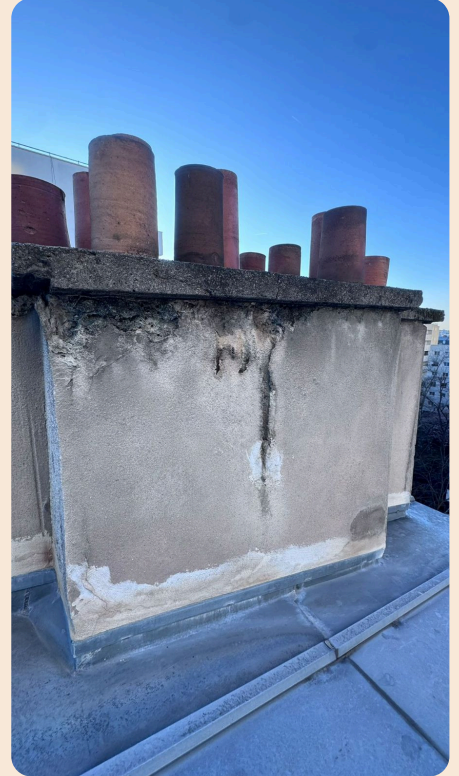
*Grand angle*

Souche de grande dimension en état de délitement avancé : les armatures métalliques et le grillage de renfort sont apparents sur plusieurs faces, témoignant d'une carbonatation totale du béton en surface. Cette souche présente un risque de chute de maçonneries.

L'état de dégradation du couronnement ne permet pas une reprise partielle : le matériau est trop désagrégré pour garantir l'adhérence d'un enduit de surface. Il est recommandé de procéder à une purge intégrale jusqu'au boisseau, suivie d'une reconstruction complète du couronnement en maçonnerie et d'une reprise des solins périphériques.

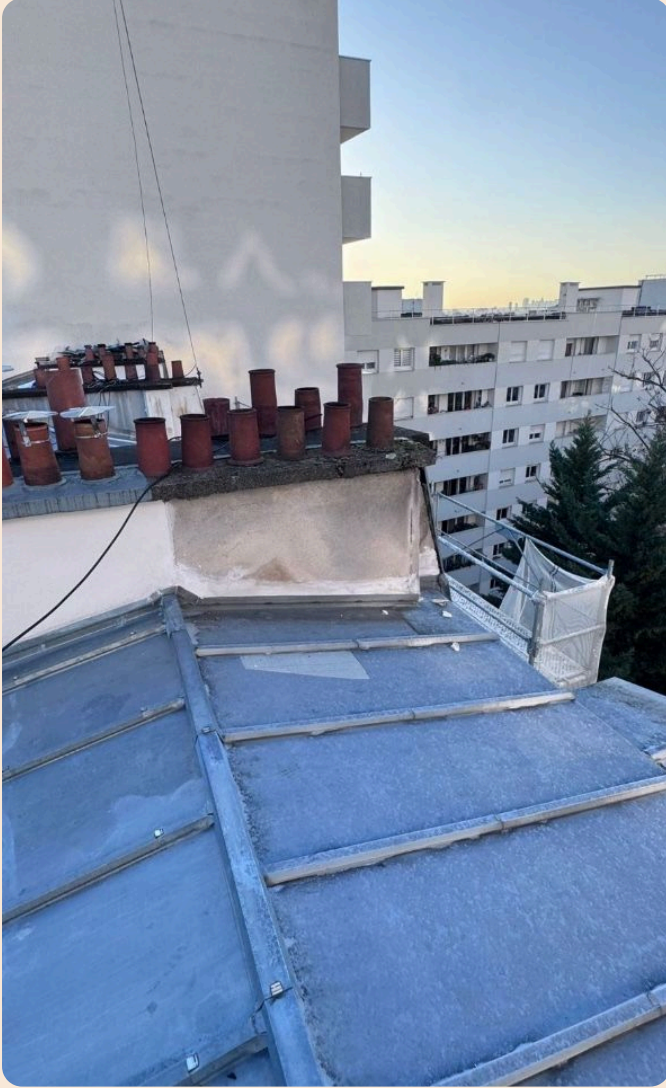
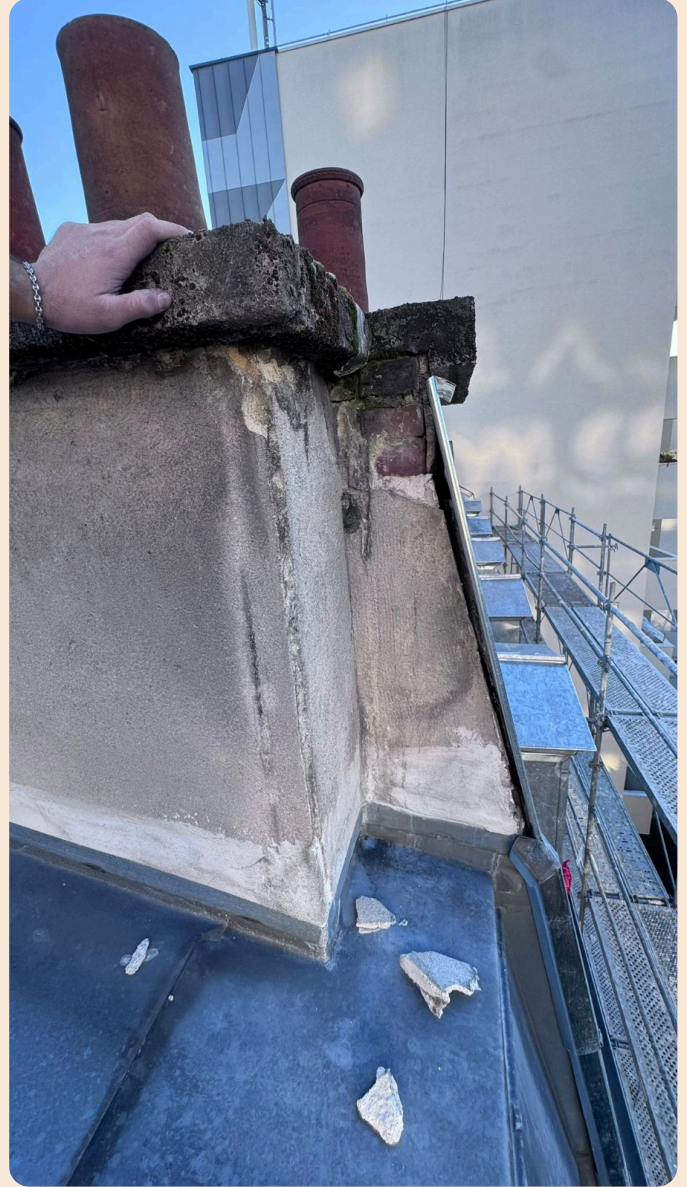
### 3.3 Cheminée n°3 — État très dégradé [priorité haute]

Souche localisée en angle de toiture. Des éléments de maçonnerie se sont décollés, principalement sur les arêtes et angles. La dégradation est variable selon les faces. Présence importants de mousses sur le couronnement qui participent directement à sa détérioration. Cette souche présente un risque de chute de maçonneries.

La dégradation varie selon les faces. Une purge intégrale est recommandée sur les faces les plus atteintes. Une reprise partielle en maçonnerie peut être envisagée sur les faces moins dégradées, à condition de s'assurer de l'adhérence résiduelle du matériau. Elle n'est pas idéale mais pourrait fonctionner dans ce cas de figure.

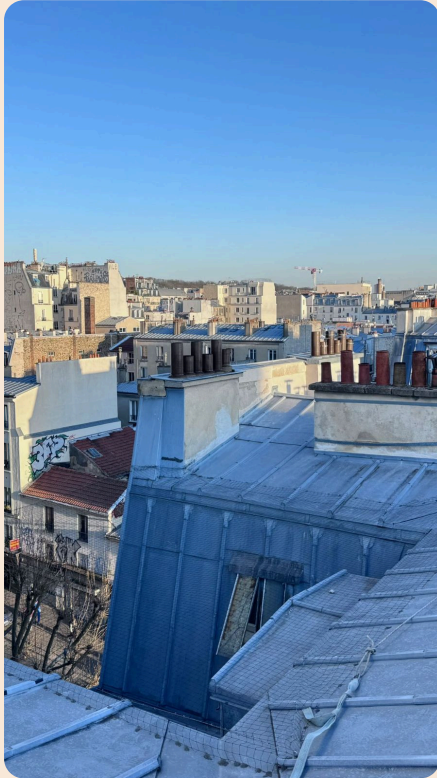
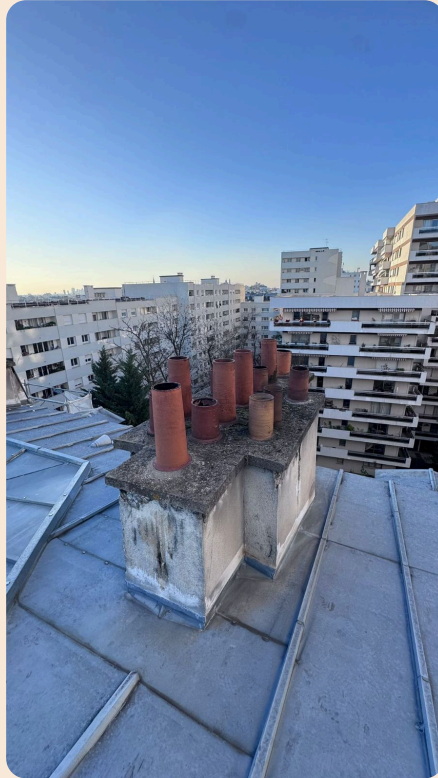
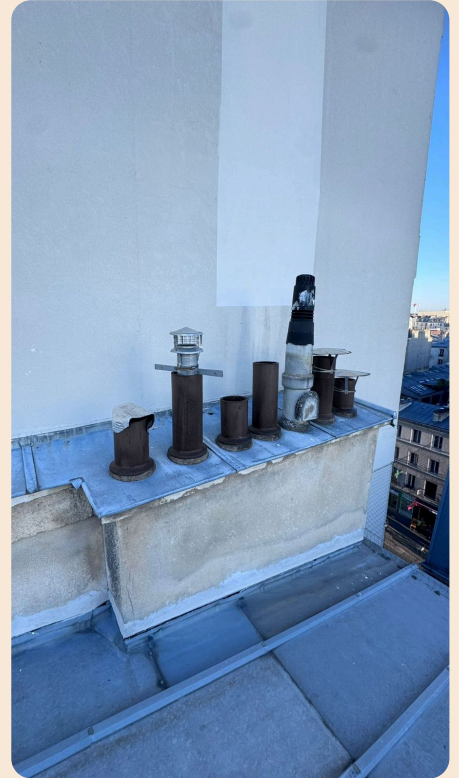
### 3.4 Absence de nombreux chapeaux de cheminée

L'inspection révèle une absence de chapeaux de cheminée sur la grande majorité des mitrons de l'immeuble. Les mitrons non protégés sont directement exposés aux précipitations, favorisant la pénétration d'eau dans les conduits et accélérant la dégradation des couronnements par cycles d'humidification et de séchage. Ce défaut d'équipement constitue un facteur aggravant des désordres constatés sur les cheminées n°2 et n°3. 35 mitrons sont concernés.

La pose de chapeaux de cheminée est recommandée sur l'ensemble des mitrons non équipés afin de limiter la pénétration d'eau dans les conduits et de ralentir la dégradation des couronnements. 35 mitrons sont concernés
