| <b>GRAĐEVINA:</b> | <b>Kurija Oberhofer Hangi u Čigoču</b> |
| <b>T.D :</b> | A23-022 |
| <b>SADRŽAJ:</b> | Elaborat konzervatorsko-restauratorskih istražnih radova, s povijesno-umjetničkim, konzervatorsko - restauratorskim, arhitektonskim i građevinskim istraživanjima, valorizacijom i izradom smjernica/prijedlogom sanacije, obnove i uređenja |

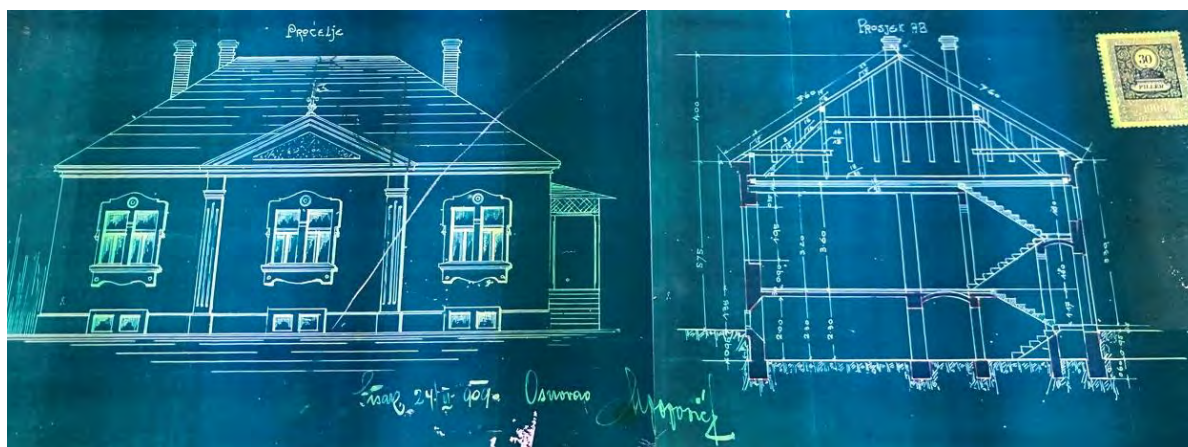
Sl. 11. Nacrt kurije Oberhofer-Hangi, 1909. god., ulično (južno) pročelje i presjek (izvor: gđa. Mira Vitković)

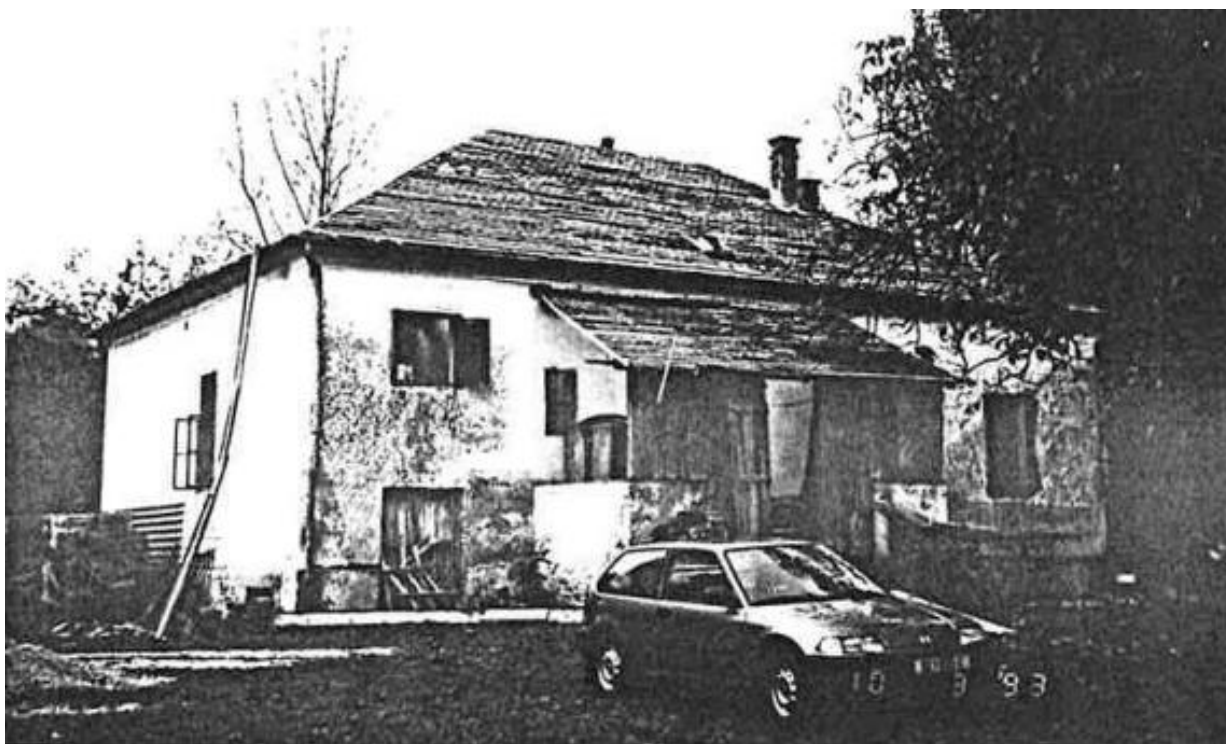
Sl. 12. Stanje stražnjeg (sjevernog) pročelja 1993. god. (izvor: N. Ljuckanov, 1998.)

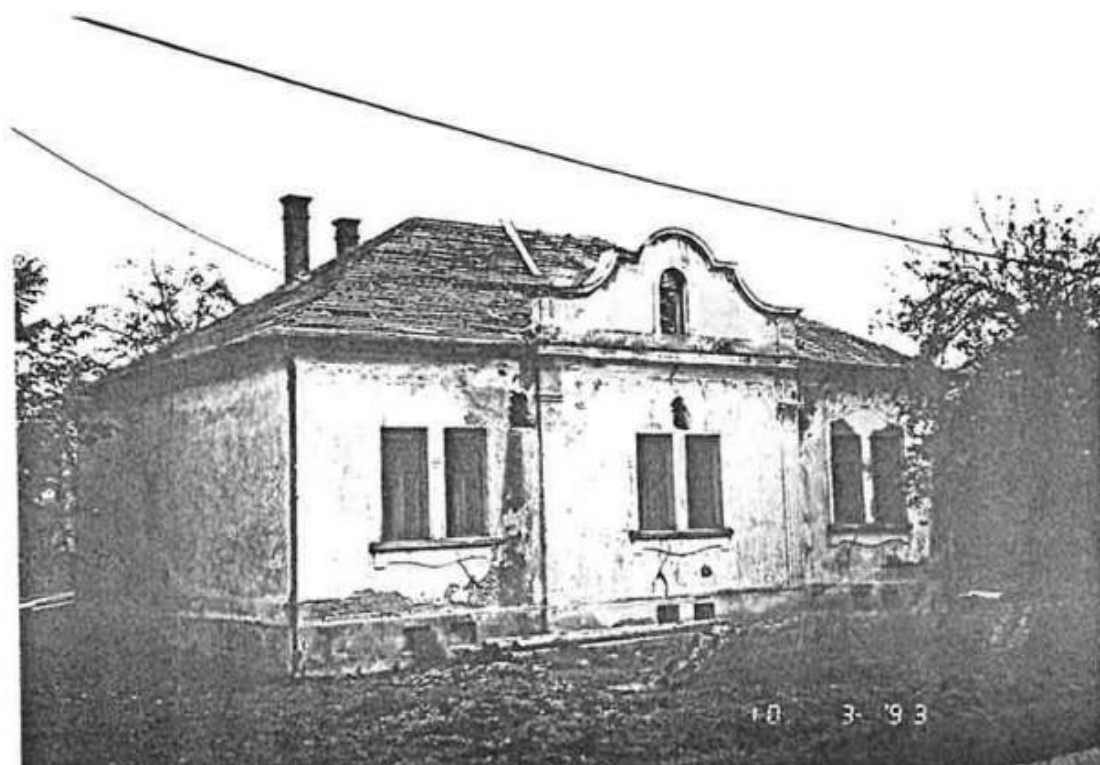
Sl. 13. Stanje glavnog (južnog) pročelja 1993. god. (izvor: N. Ljuckanov, 1998.)

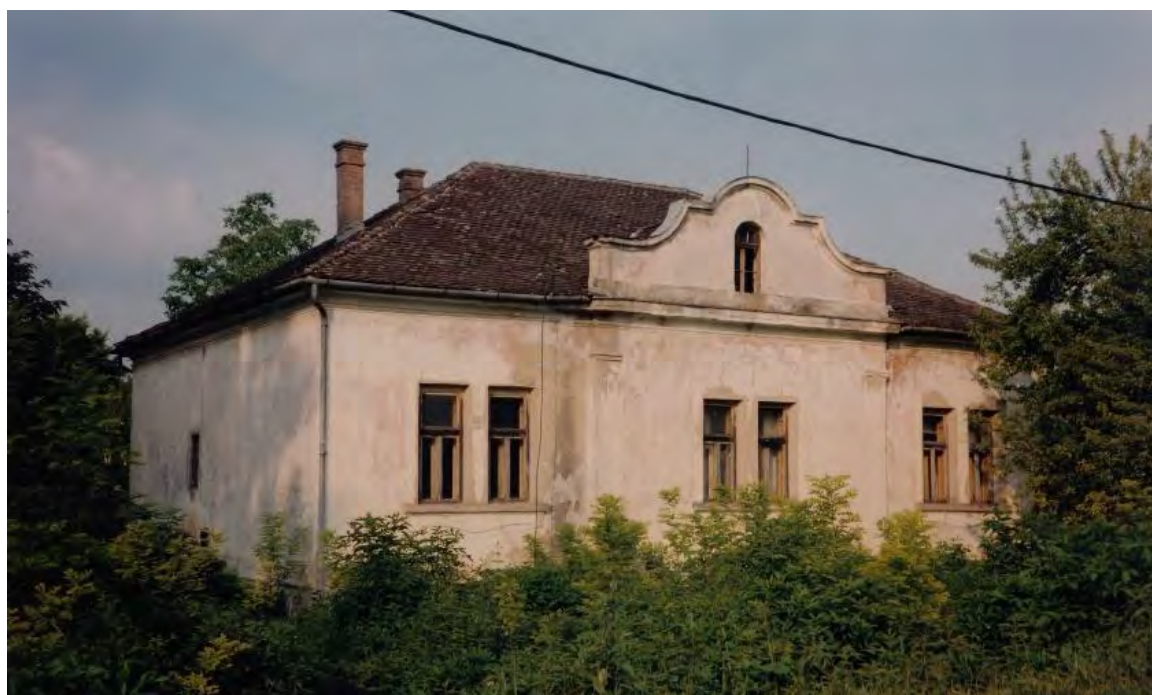
Sl. 14. Stanje glavnog (južnog) pročelja oko 1998. god.

Članovi obitelji Oberhofer su koristili kuću do kraja 1980-ih/ početka 90-ih godina, nakon čega su je kupili suseljani Vitkovići. Kuća je tada već godinama bila zapuštena i neodržavana, a iako povijesne fotografije pokazuju neke manje popravke na pročeljima (izvedene smeđom žbukom, sl. 12, 13, 14), do 1998. godine stanje cijelog imanja je bilo vrlo loše. S pročelja je djelomično otpala žbuka, krov je procurjevaao, a drvena stolarija je bila trula. U odnosu na izvorno projektirano stanje, najveća promjena je bila ukidanje bočnog ulaza na istočnom pročelju, umjesto kojeg je formiran prozor, te otvaranje novog ulaza na sjevernom pročelju tako da je istočna prostorija uz kuhinju postala ulazni prostor (sl. 15, 16, 17, 18, 19). Pred novim sjevernim ulazom je prikazano zidano stubište s visokim zidanim parapetom. Sondiranjem je ustanovljeno da nacrti iz 1998. ne odgovaraju u potpunosti stvarnom stanju (položaj sjevernih vrata bio je smješten zapadnije u prostoru kuhinje, a ne u pomoćnoj prostoriji – vidi građevinske faze na str.25, i nije preoblikovan već probijen u zidu, novi). Također je trijem bio nešto veći i djelomično natkriven s jednostrešnim krovom, oslonjen o drvene stupove i stijenke sa sjeverne strane (prema nacrtu iz 1998, trijem je dužine oko 470 cm, dok nalazi sondiranja i fotografija iz 1993. ukazuju na znatno duži natkriveni dio trijema, oko 630 cm, te na još jedna vrata u krajnju zapadnu sobu iz nenatkrivenog dijela trijema) (sl. 12).

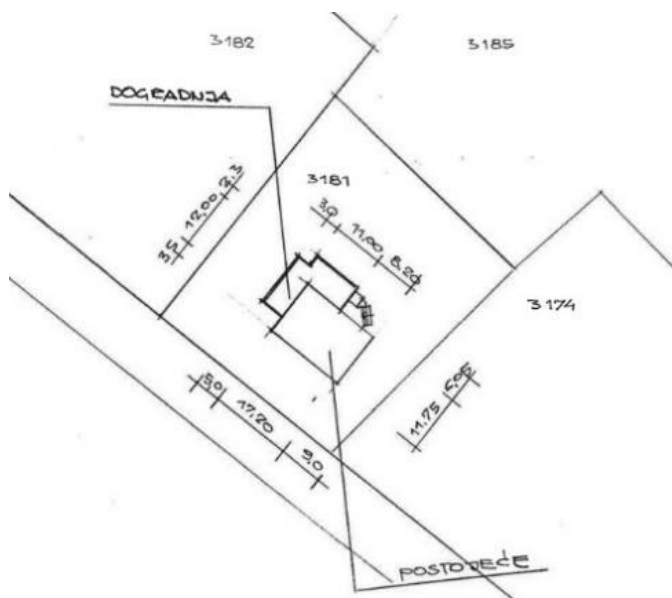
Sl. 20.  
Projektiran  
o stanje  
1998.  
godine,  
situacija  
(izvor: N.  
Ljuckanov,  
1998.)

Novi vlasnici su staru vilu željeli prenamijeniti u ugostiteljski objekt s restoranom i smještajnim jedinicama.<sup>18</sup> U prizemlju su planirani ulazni prostor s recepcijom te kafić i restoran s popratnim prostorima, a u potkrovlju dva veća apartmana i dvije dvokrevetne sobe. Projektom je planirana potpuna adaptacija kuće, koja bi obuhvatila i vanjštinu i unutrašnjost. U tu svrhu je uz sjeverozapadni ugao zgrade dograđen veliki aneks, a sa sjeverne strane prostrana natkrivena, arkadno rastvorena betonska terasa i novo, ukoso položeno, stubište (sl. 20, 21, 22, 23, 24). Izvedena su dva velika otvora/vrata na sjevernom zidu prema terasi, od kojih su jedna vrata smještena krajnje zapadno na mjestu prijašnjeg izvornog prozora/vrata, dok su druga velika vrata probijena na mjestu nekadašnjeg prozora istočne pomoćne prostorije uz kuhinju. Uklonjeni su stari pregradni zidovi u južnom dijelu kuće, a u sjevernom su formirane manje jedinice (sanitarni čvorovi), uklonjen je stari drveni grednik i u prizemlju je izvedena nova betonska deka na podu, a iznad montažni strop s betonskim gredama. Porušeno je staro stubište prema potkrovlju i izgrađeno novo betonsko, s obrnutom orijentacijom krakova te je zazidan mali prozor u krajnjoj zapadnoj prostoriji. Izvedena je zamjena krovnog pokrova, a krovna konstrukcija se od izvorne visulje preoblikuje u stolicu te se izvode pregradni zidovi i betonski stupovi. U unutrašnjosti su uklonjeni stariji podovi i sva žbuka sa zidova, kao i sva stolarija na vratima i prozorima (izuzev prozora podruma i atike te malog prozora nekadašnjeg toaleta).

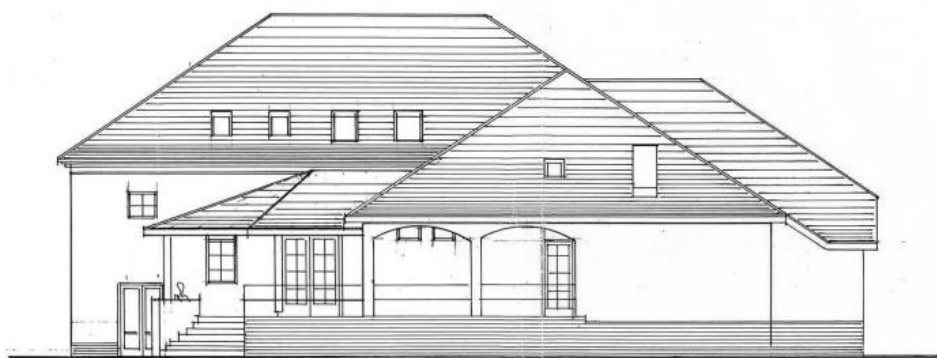
Sl. 24. Projektirano stanje 1998. godine, dvorišno (sjeverno) pročelje  
(izvor: N. Ljuckanov, 1998.)

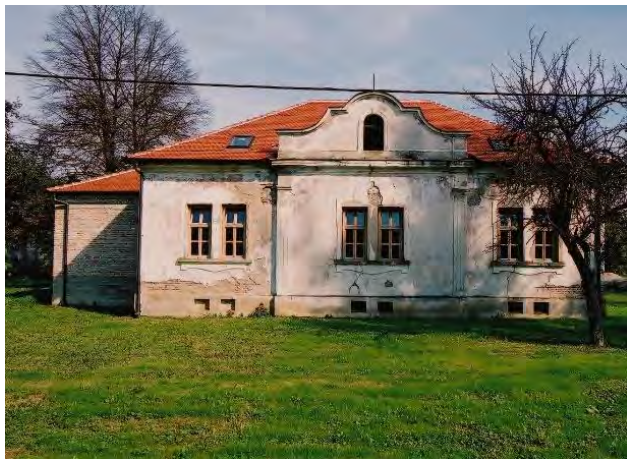
Prije dovršetka projekta, radovi su bili prekinuti te je kuća ostala napuštena u nedovršenom stanju sve do današnjih dana (sl. 25, 26). U međuvremenu je, pod utjecajem vremenskih prilika, došlo do daljnjeg curenja krova, što je uzrokovalo truljenje pojedinih krovnih greda, zatim jača oštećenja žbukanog pročelja i gubitak pojedinih elemenata arhitektonske plastike, truljenje starije i novije postavljene prozorske stolarije. Osim kuće, zapušten je i gospodarski objekt, kao i cijelo imanje (sl. 27, 28, 29). Gospodarski objekt je danas u djelomično urušenom, a djelomično zaraslom stanju što onemogućuje detaljniji pregled. Na starijim fotografijama vidljivo je oblikovanje pročelja rastvoreno vratima i prozorima te opekom oblikovanim “rešetkama” za prozračivanje. U pozadini kuće još stoji bunar s krunom od hrastovih planjki s nadstrešnicom i sačuvanom povijesnom koloturom za podizanje. Od nekadašnjeg cvijetnjaka, voćnjaka i vrta sačuvano je samo nekoliko stabala (dva javora i dva hrasta), koja su također u relativno lošem stanju, dok su od nekadašnjeg reda jablana uz cestu, ostala sačuvana samo dva. Kuću je otkupio najprije grad Sisak, koji ju je 2023. godine, zajedno s 4,5 hektara zemljišta prodao Javnoj ustanovi Park prirode Lonjsko polje, koji u kući planira urediti novi ornitološki centar/ulaz u park čime će stari objekt dobiti novu namjenu.

Sl. 25. Ulično (južno) pročelje, nakon 1998. godine

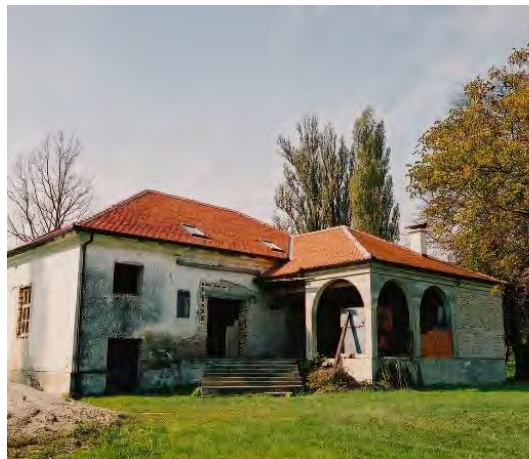
Sl. 26. Dvorišno (sjeverno) pročelje, nakon 1998. godine

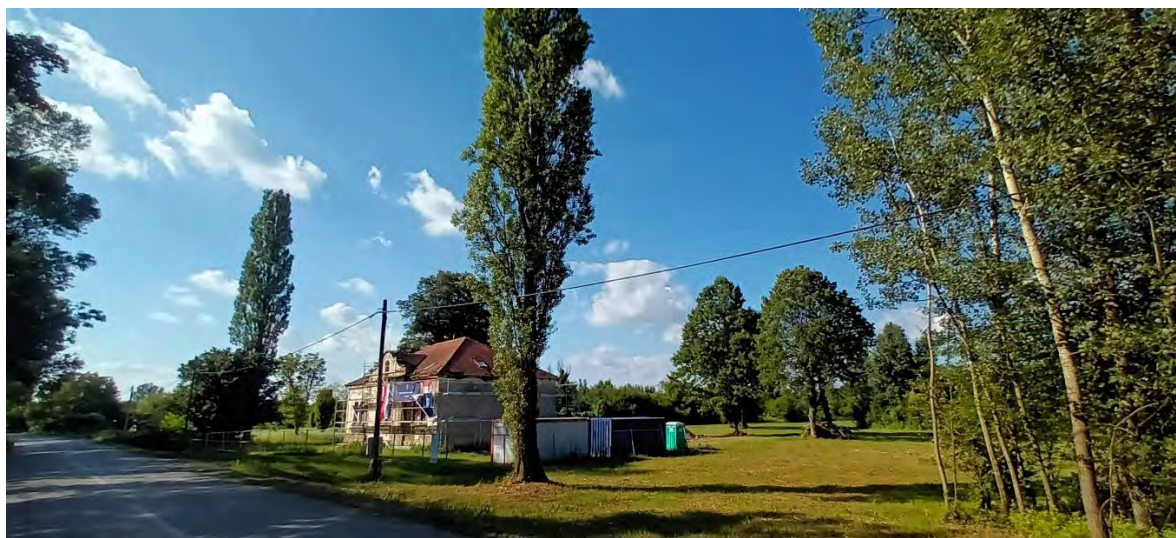
Sl. 30. Pogled na kuriju s prometnice iz smjera jugoistoka

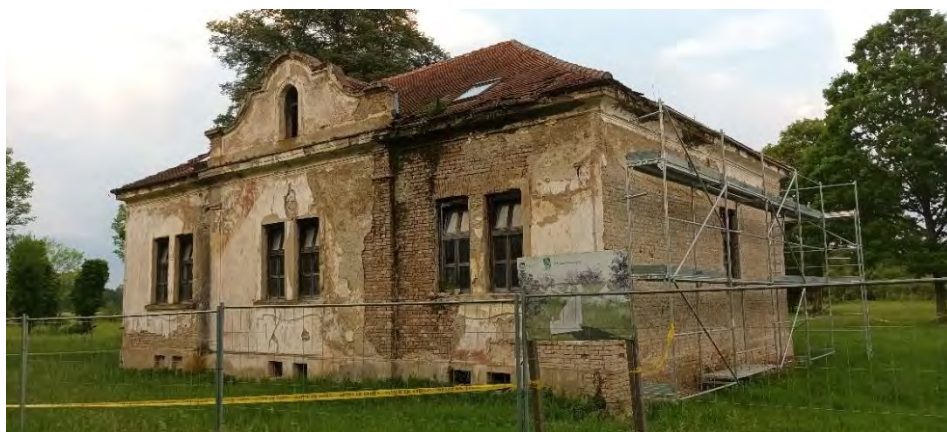
Sl. 32. Pogled na južno i istočno pročelje

Kurija je djelomično podrumljena prizemnica s visokim krovom. Postavljena je s odklonom od glavnih geografskih pravaca, no zbog jednostavnijeg opisa, bit će korišteni osnovni smjerovi.<sup>20</sup> Volumen kurije je zatvoren, približno pravokutnog tlocrta s dodanim aneksom u sjeverozapadnom dijelu (sl. 32, 33). Pred sjevernim pročeljem je velika, djelomično natkrivena terasa na koju se penje stepenicama, a s nje se ostvaruje pristup u unutrašnjost (sl. 34).

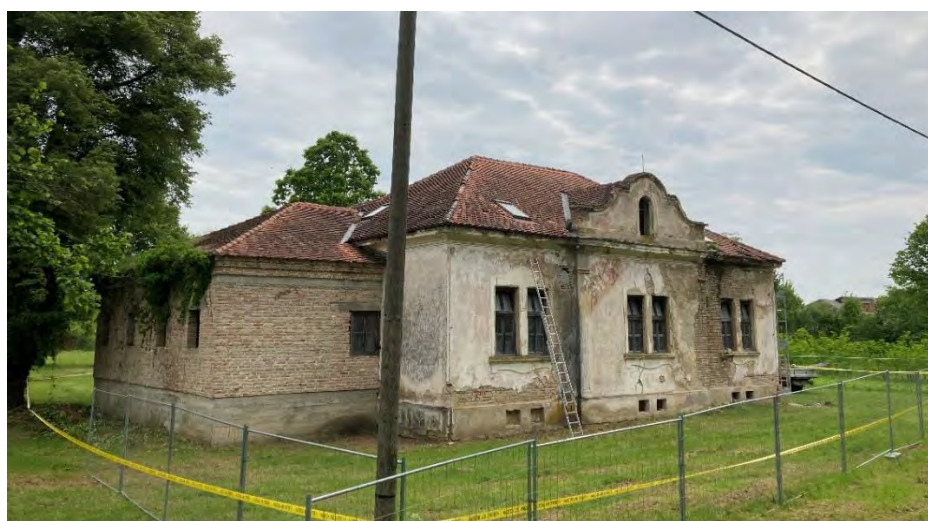
Sl. 33. Pogled na južno i zapadno pročelje

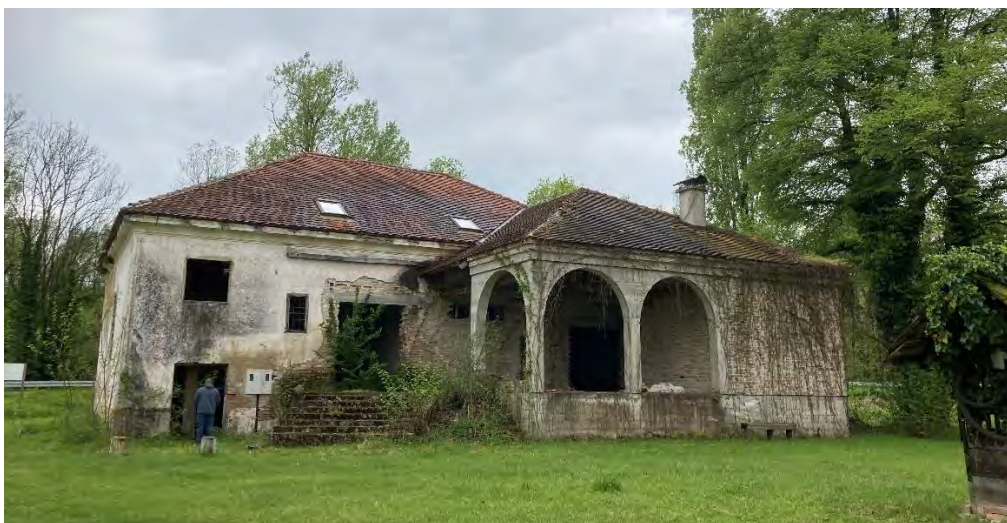
Sl. 34. Pogled na dvorišno (sjeverno) pročelje i terasu

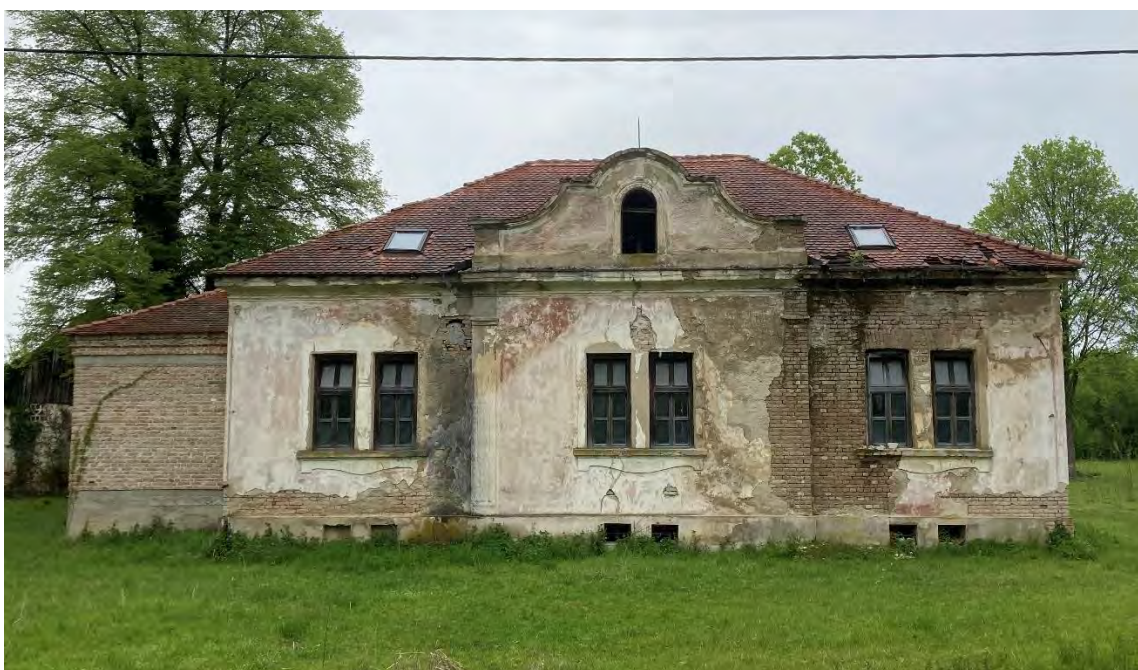
Sl. 35. Južno (ulično) pročelje

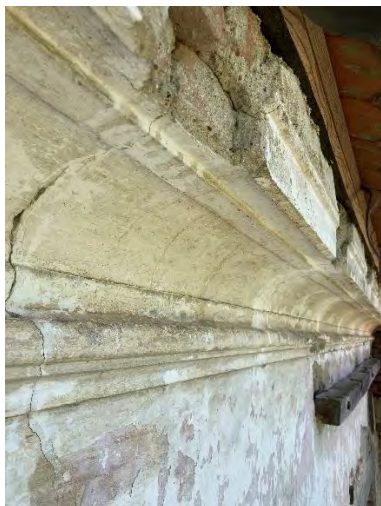
Sl. 36. Detalj krovnog vijenca južnog pročelja

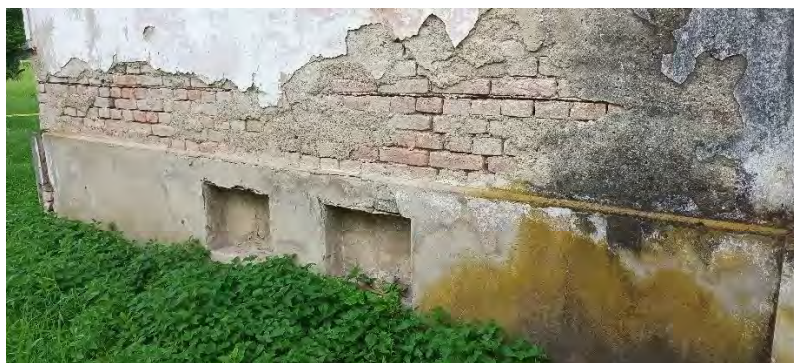
Sl. 37. Detalj oblikovanja podnožja na južnom pročelju

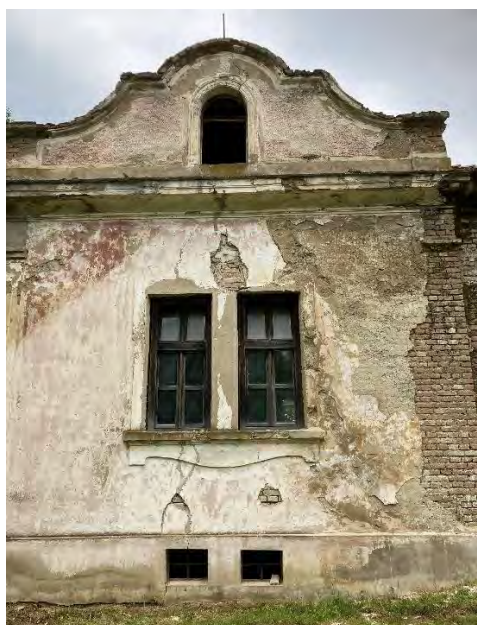
Sl. 38. Središnji rizalit južnog pročelja

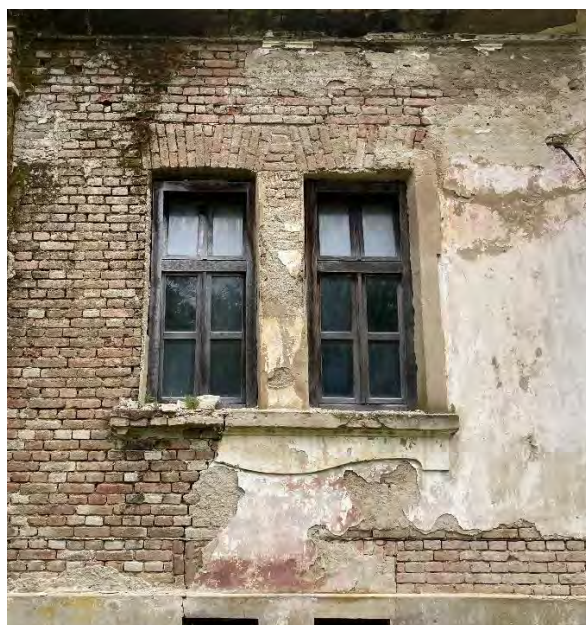
Sl. 39. Detalj oblikovanja prozora na južnom pročelju

Bočni dijelovi južnog pročelja imaju jednako oblikovanje prozorskih okvira koji, uz zaključni vijenac, predstavljaju jedine elemente dekorativne arhitektonske plastike (sl. 39). Na svim prozorskim otvorima južnog pročelja su noviji, drveni prozori kutijastog tipa s uklađenim bočnim stranicama i novijom bravarijom.

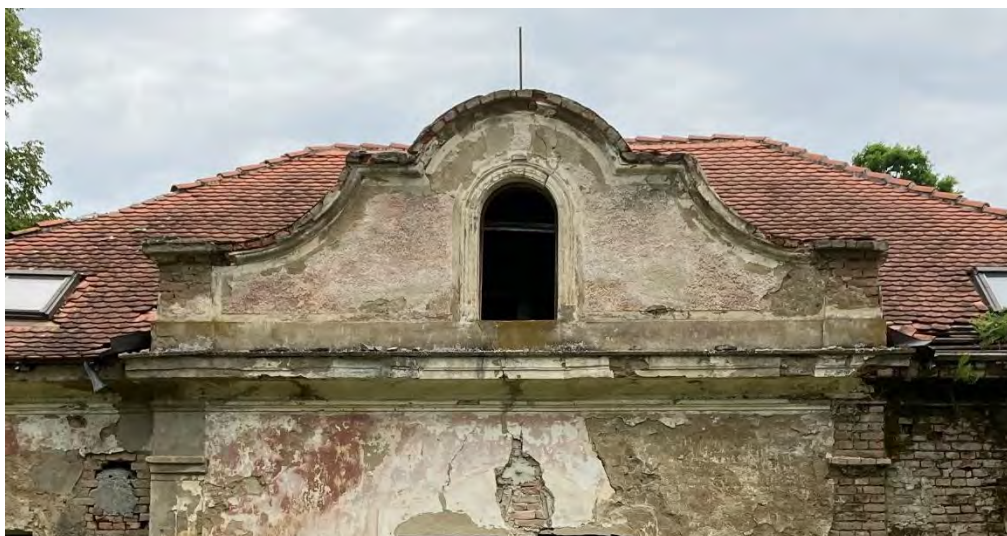
Sl. 40. Atika južnog pročelja

Nad središnjim rizalitom uzdiže se atika, s krovnom kućicom (sl. 40). Ona je na uglovima definirana niskim postamentima, koji imaju s prednje i bočne strane formirano pravokutno polje sa žbukanom površinom grublje (hrapave) teksture, dok je ostatak plohe glatke završne obrade. Između postamenata je zidna ploha atike s razvedenim, konkavno-konveksnim zaključkom. U središnjoj osi je pravokutni prozor polukružnog zaključka definiran profiliranim, žbukanim okvirom s istaknutom, neprofiliranom bazom i piramidalnim zaglavnim kamenom. Na prozoru je sačuvana povijesna drvena stolarija i bravarija. Uz rubove plohe atike je žbuka zaglađene površine, dok je ostatak zaključen žbukom grube (hrapave) završne obrade.

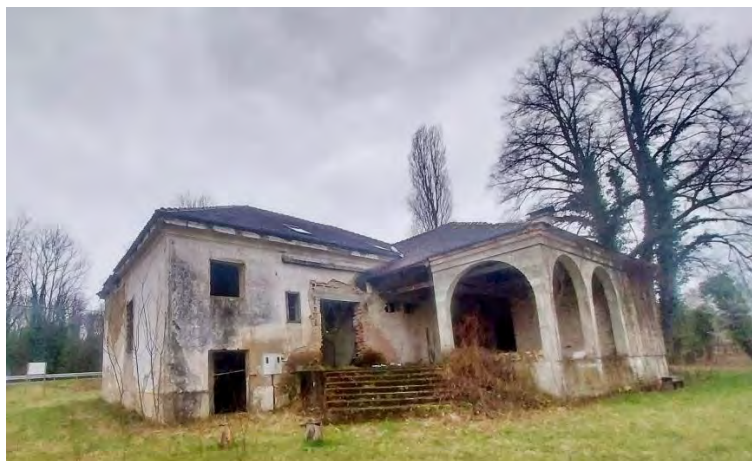
Sl. 41. Pogled na sjeverno (dvorišno) pročelje

Sjeverno, stražnje pročelje okrenuto je prema začelju parcele, odnosno prema gospodarskoj zgradi, bunaru i vjerojatno nekadašnjem vrtu (sl. 41). Zbog iznimno jakih recentnijih zahvata, s pročelja je u velikoj mjeri uklonjena žbuka pa je vidljiva opečna građa i betonski konstruktivni elementi. Pred pročeljem je recentnije sagrađena velika, djelomično natkrivena, armirano-betonska terasa do koje se penje koso postavljenim stepenicama (sl. 42).

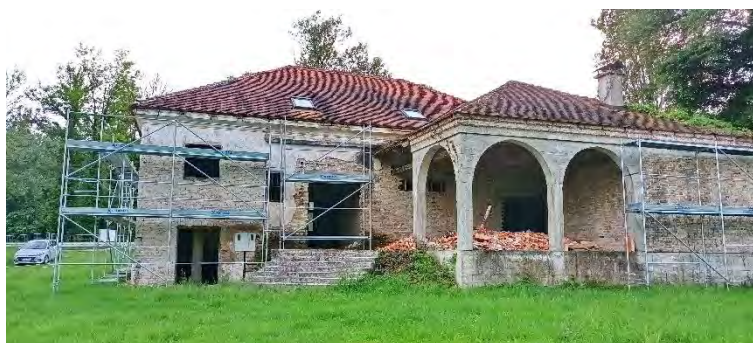
Sl. 42. Pogled na sjeverno (dvorišno) pročelje

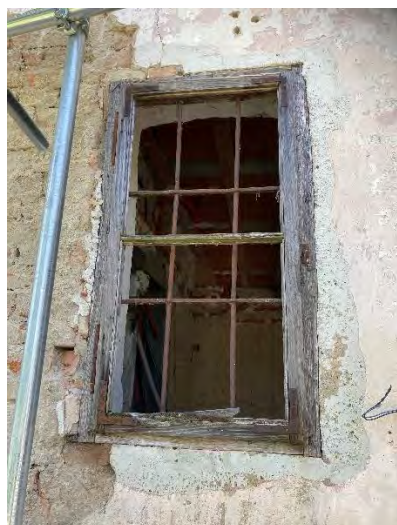
Sl. 43. Mali prozor na sjevernom pročelju

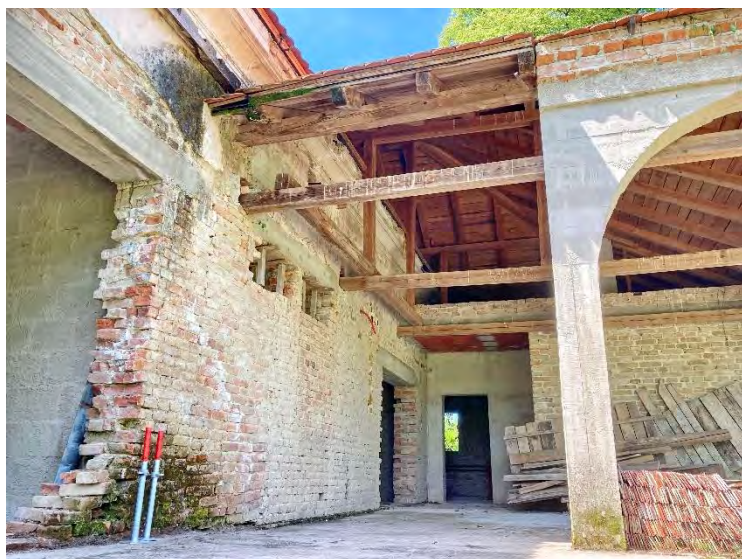
Sl. 44. Pogled na sjeverno pročelje, terasu i zapadni ulaz

(sl. 44). U krajnjoj zapadnoj osi još su jedna velika vrata neuređenih stranica i s masivnom betonskom gredom (sl. 44.).

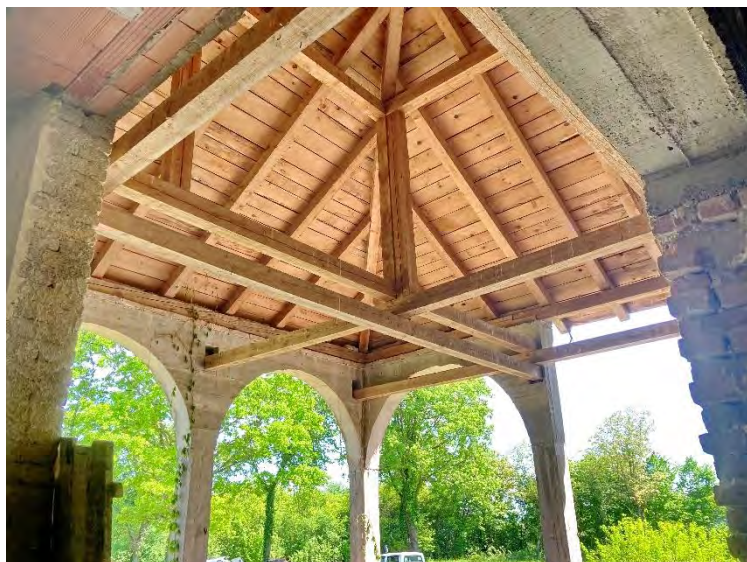
Sl. 45. Konstrukcija nadstrešnice terase

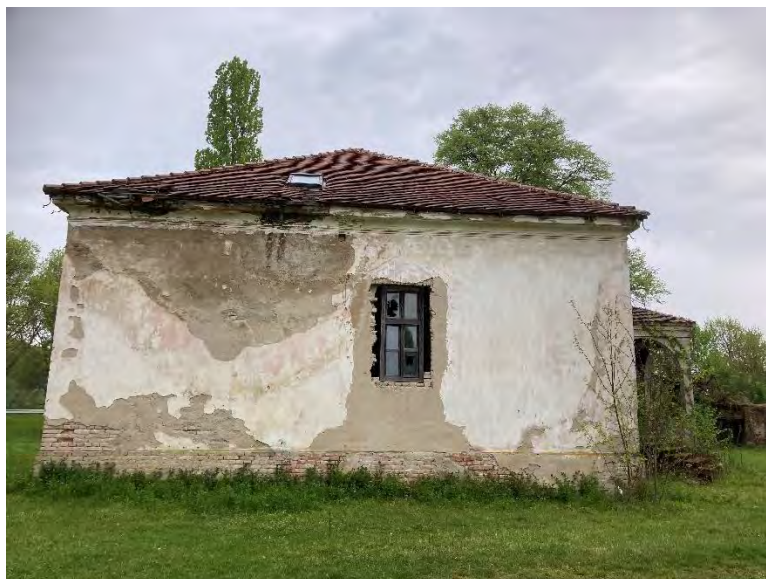
Istočno pročelje kurije je praktički neraščlanjeno, samo s jednim prozorskim otvorom, malo izmaknutim od osi prema sjeveru (sl. 46). Prozor je tipa kutije s uklađenim stranicama (identičan onima na južnom pročelju), a uglavljen je u nišu, neuredno otvorenoj (razbijenoj) u opečnoj građi. Zapadno pročelje je vidljivo u manjoj mjeri jer je uz njega prigraden aneks. Aneks ima betonsko podnožje, zidovi su zidani opekom i zaključeni stepenasto istaknutim pokrovnim vijencem, a nadvoji otvora su izvedeni u betonu. Pokriven je četverostrešnim krovom, na koji se sa sjeverne strane nastavlja trostrešna nadstrešnica terase. Južno pročelje aneksa otvoreno je jednim prozorom, smještenim na istočni kraj zida, odnosno, priljubljen je uz zapadno pročelje kurije. Prozor je kutijasti, identičnog oblikovanja kao ranije opisani na južnom i istočnom pročelju. Na zapadnoj strani aneks je rastvoren sa četiri prozorska otvora

Sl. 46. Istočno pročelje

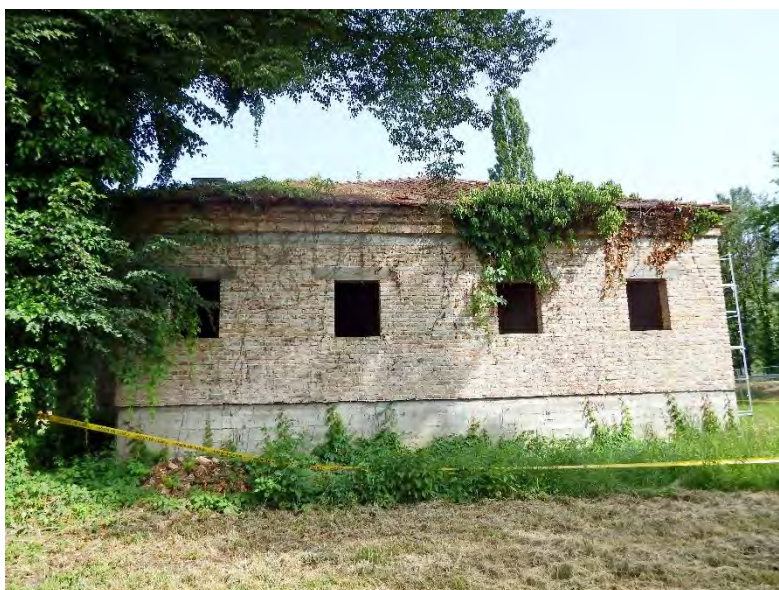
Sl. 47. Zapadno pročelje/aneks

formata pravokutnika, u koje nije postavljena stolarija (sl. 47, 48,49). Uz sjeverni dio aneksa prigraden je još jedni manji pravokutni volumen pokriven krovom nadstrešnice. Ta je prostorija osvijetljena prozorom smještenim na spoju dogradnje i aneksa (sl. 49.).

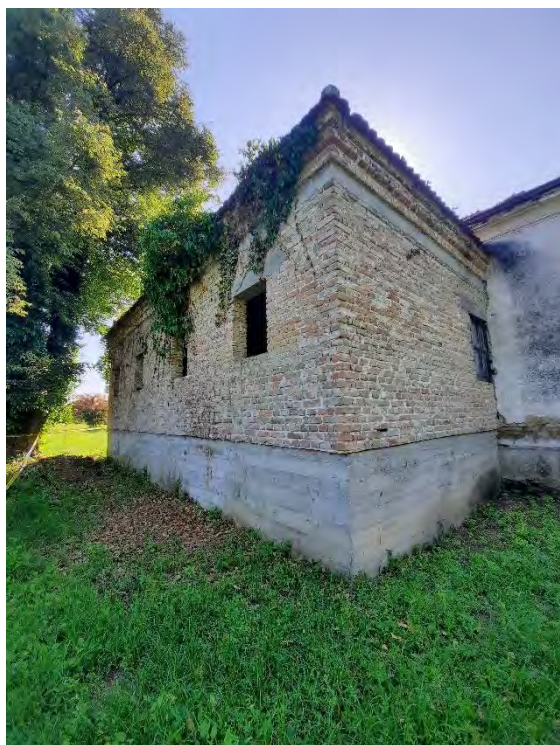
Sl. 48. Jugozapadni ugao aneksa – spoj s kurijom

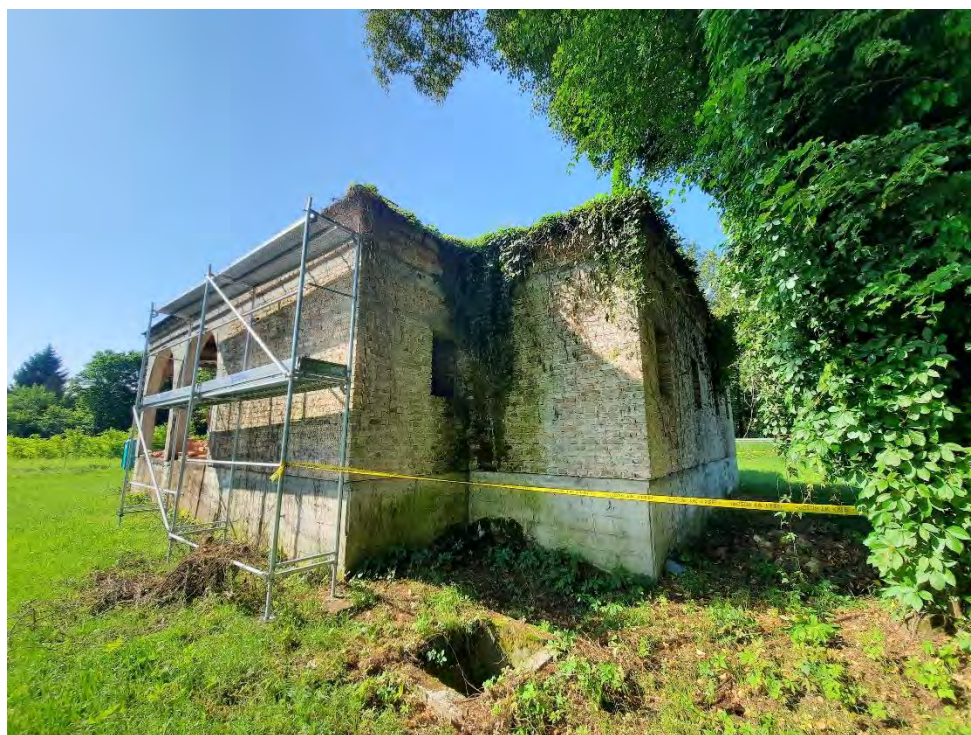
Sl. 49. Sjeverozapadni ugao aneksa – pogled prema terasi i dogradnji

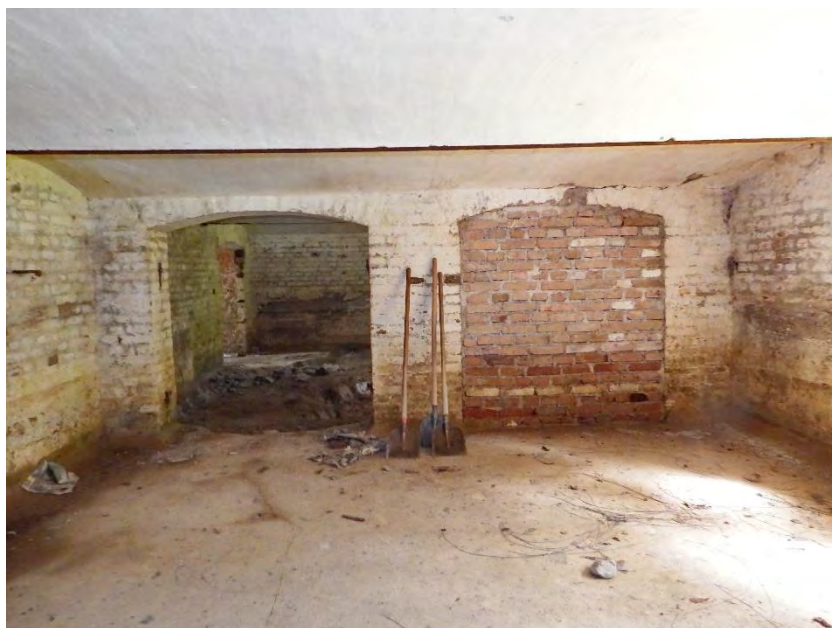
Sl. 51. Podrum, P7

Podrum je tlocrtno manji od prizemlja, a danas je jedini pristup kroz vrata u razini terena na sjevernom pročelju jer je stubište prema prizemlju uklonjeno. S podesta pred vratima se spušta za još oko pola metra (stube nedostaju) do predprostora koji vodi u dvodijelni podrumski prostor u južnoj polovici kurije. Dvije južne prostorije su pravokutnog tlocrta, približno iste veličine, a bile su vezane dvama otvorima plitkog lučnog zaključka u pregradnom zidu, no južni je prolaz danas zazidan opečnom građom (sl. 51). Podrum ima betonski pod i pruski svod s metalnim traverzama i plitkim bačvastim ispunama od opeke (sl. 52). Podrumske prostorije su osvijetljene parovima prozora na južnom zidu na kojima je sačuvana povijesna stolarija (jednostruki otklopni prozori s podjelom u dva polja) i bravarija, a s vanjske strane i metalna rešetka spojena na drveni doprozornik. Prozori su formata položenog pravokutnika, a smješteni su u niše zaključene ravnom metalnom gredom i s ukošenom donjom stranicom (sl. 53). U prolazima između predprostora u istočnu prostoriju, te na stranicama lučno zaključenog prolaza između istočne i zapadne podrumske prostorije, sačuvani su elementi povijesne bravarije (nasadne petlje).

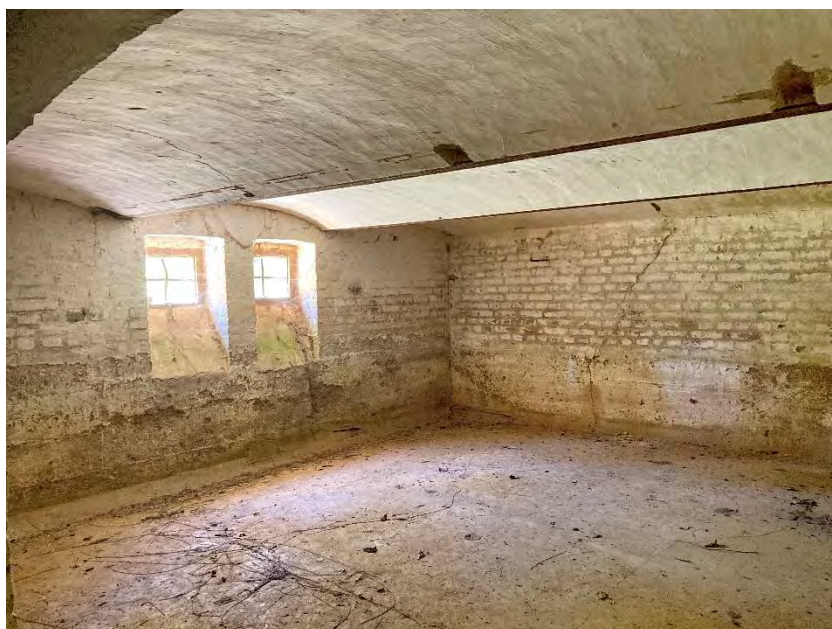
Sl. 52. Podrum, P7

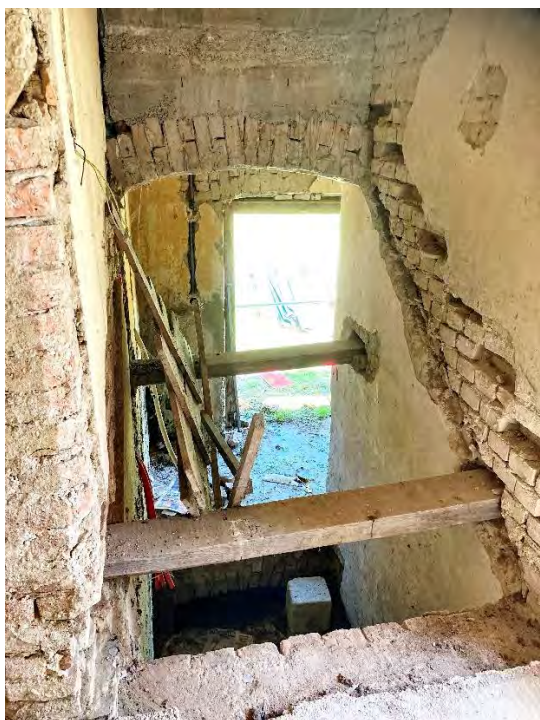
Sl. 54. Porušeni stubišni krak između prizemlja i potkrovlja, P5

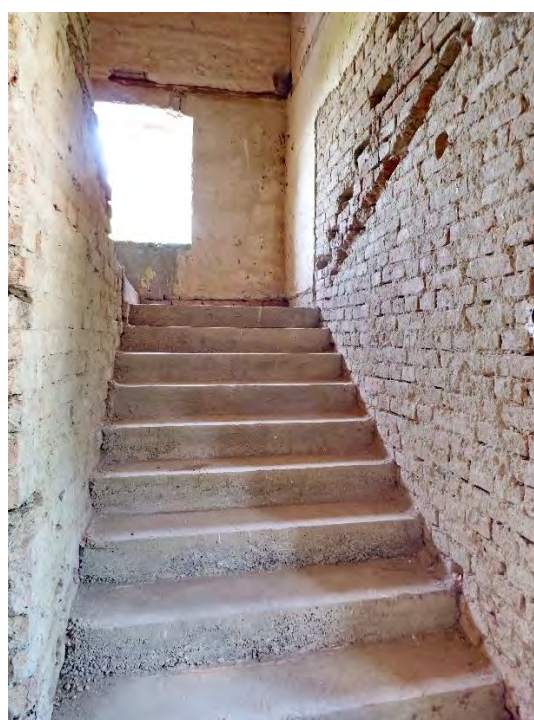
Sl. 55. Novosagrađeni stubišni krak između prizemlja i potkrovlja, P5

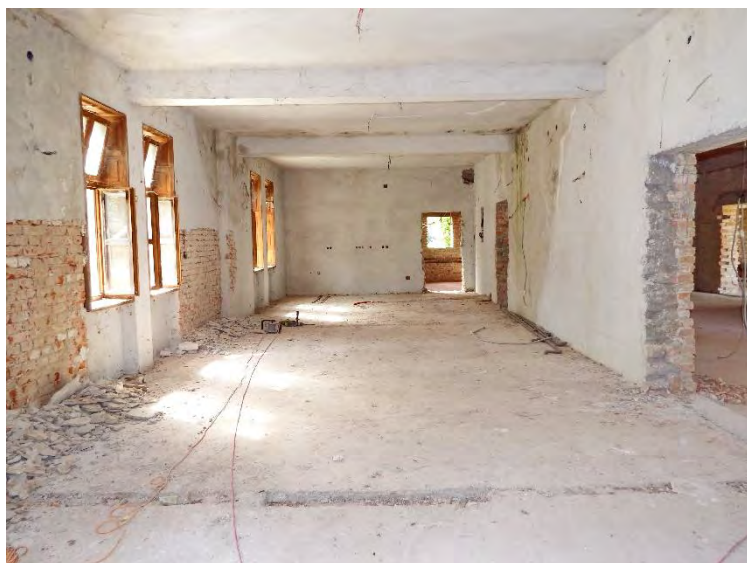
Sl. 56. Prizemlje, P1,  
pogled na zapad

Tlocrtna organizacija prizemlja je jednostavna. Južnu polovicu kuće zauzima jedinstveni veliki prostor (sl. 56, 57), dok je u sjevernom pregradnim zidovima formirano više manjih prostora. Jedna veća prostorija je u istočnom dijelu uz stubište, a u nju se ulazi istočnim velikim prolazom na sjevernom pročelju, dok je sa zapadne strane druga veća prostorija s ulazom na zapadnom dijelu sjevernog pročelja. Prostor između rubnih prostorija je pregradnim zidovima podijeljen na hodnik, koji kontinuiira uz središnji pregradni zid (sjeverni zid velike južne prostorije), te dvije manje prostorije uz sjeverno pročelje (osvijetljene manjim, visoko postavljenim prozorima na sjevernom pročelju, sl. 58, 59).<sup>22</sup>

Zbog uklonjene žbuke na sjevernom licu zida velike južne prostorije moguće je prepoznati dvojica zazidana vrata s pravilno zidanim nišama i opečnim nadvojima (u osi stubišta i u središnjoj osi). Između njih je smješten veliki otvor neuređenih bočnih strana, a još jedan, manji prolaz, je između južne prostorije i zapadne u sjevernoj polovici. Još jedna manja vrata na zapadnom zidu spajaju južnu prostoriju s aneksom.

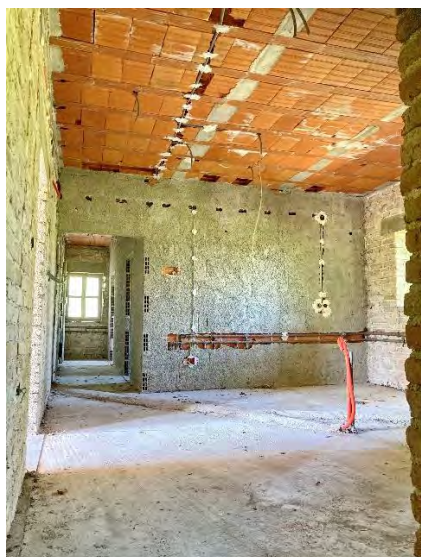
Sl. 60. Prizemlje, prostor aneksa, pogled na jug

Prostor aneksa je pregradnim zidovima podijeljen u više manjih prostorija (sl. 60),<sup>23</sup> a sa sjeverne strane mu je dograđena još jedna prostorija koja izlazi iz volumena aneksa. Iz aneksa se vratima izlazi na terasu pred sjevernim pročeljem.

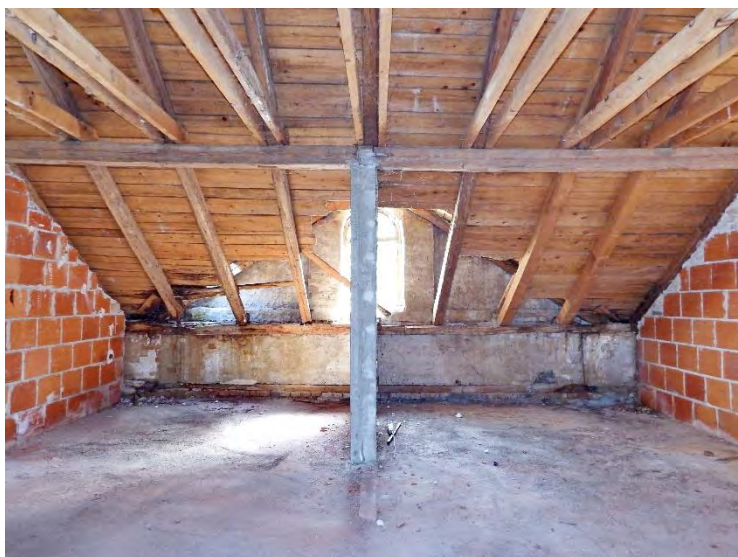
Poput aneksa, prostor potkrovlja je opečnim zidovima pregrađen u veći broj manjih prostorija.<sup>24</sup> Zidovi su građeni novijom opekom, a u prostoru su vidljive drvene grede krovišta i recentni betonski stupovi – konstruktivni sistem “stolice” (sl. 61).

Sl. 61. Potkrovlje, prostor atike –pogled prema prozoru

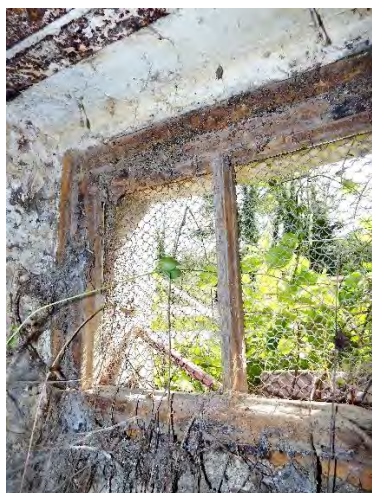
Sl. 62. Podrumski prozor s povijesnom stolarijom

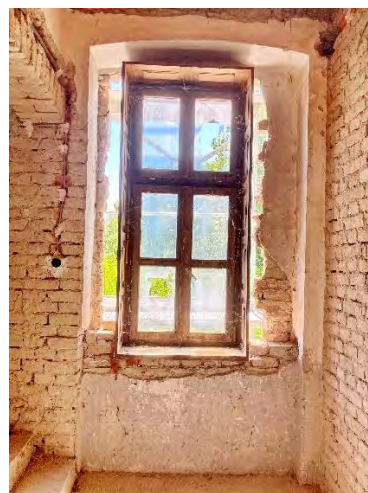
Podovi u cijeloj kući su betonski, s razlikama u nivoima pojedinih prostorija. Pred krakom stubišta prema potkrovlju je podest povišen za jednu stubu, a razina južne prostorije je za oko pola stube viša u odnosu na sjevernu polovicu. Strop prizemlja je recentniji, montažni (tzv. fert strop). U razini potkrovlja vidljiva je otvorena drvena konstrukcija (problikovanje iz tzv. visulje u tzv. stolicu), a drvene grede su vidljive kao i horizontalne drvene ukrute duž obodnih zidova. Zidovi aneksa su neožbukani, pod je betonski, a strop je montažni (fert strop) od novije opeke. Prozorska stolarija zatečena u kući može se podijeliti u dvije kategorije. Povijesnom oblikovanju s izvornim okovom pripadaju maleni podrumski prozori, uski prozor na sjevernom pročelju (izvorno toalet) i prozor atike (sl. 62, 63). Pojedini elementi povijesnog okova sačuvani su u dva prolaza u podrumu te na vratima podruma na sjevernom pročelju (sl. 64). Drugom tipu novije stolarije pripadaju prozori južnog i istočnog pročelja, te prozor na južnom pročelju aneksa. Riječ je o prozorima tipa kutije s uklađenim bočnim stranicama, jednostrukim krilima s dvodijelnom podjelom, nadvišenim dvodijelnim, otklopnim nadsvjetlom i novijim okovom (sl. 65, 66).

Sl. 65. Prozor s novijom stolarijom na izvornom bočnom ulazu

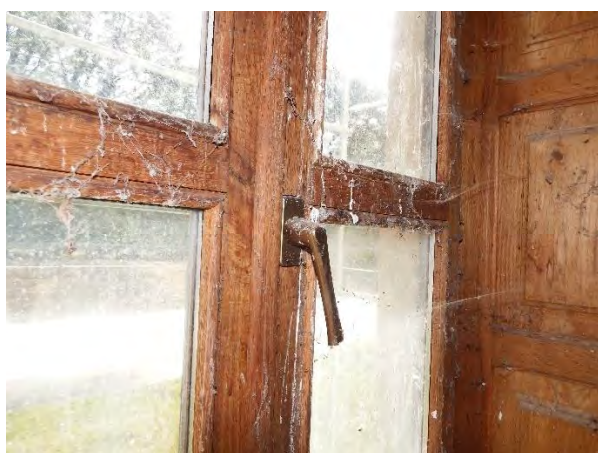
Sl. 66. Detalj novije prozorske bravarije

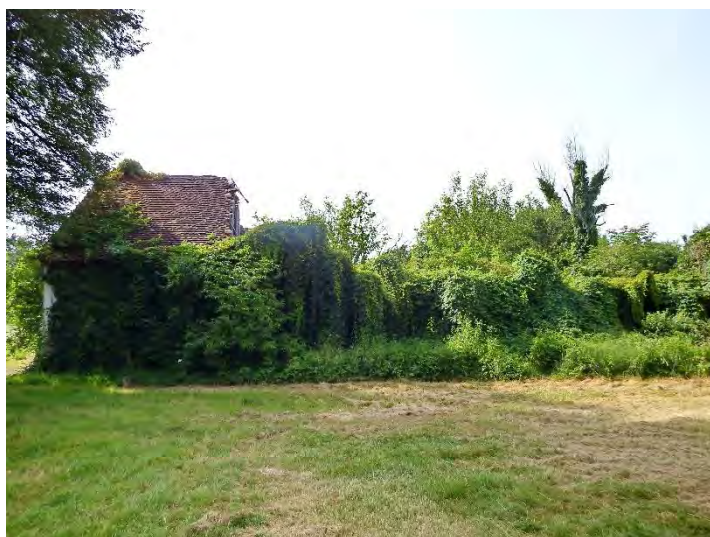
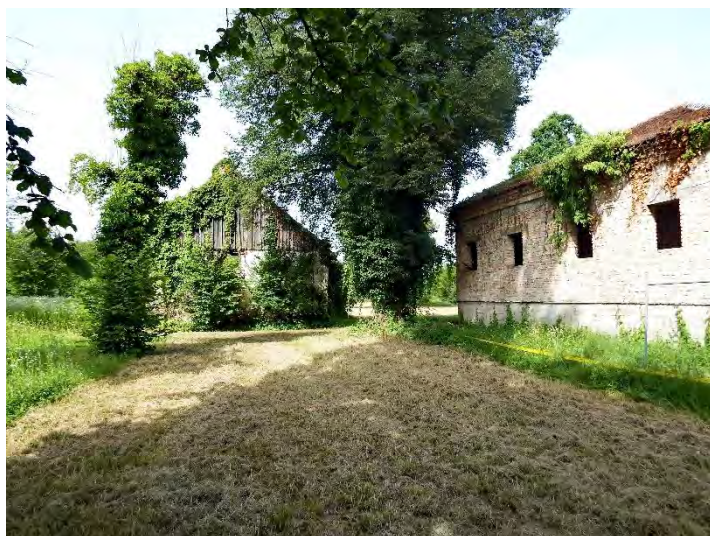
Današnje imanje oko kuće je neodržavano i neuređeno. Gospodarski objekt, smješten sjeverozapadno od kurije, je u lošem stanju, statički nestabilan s djelomično urušenim krovom i međukatnom konstrukcijom (sl. 67 a, b). Natkriveni bunar s drvenom ogradom smješten je otprilike u središnjoj osi kurije, a na njemu su sačuvani dijelovi povijesnog mehanizma (sl. 68). Bunar je zarastao u raslinje i nije očišćen, no još uvijek je upotrebljiv.

Sl. 67a. Gospodarska zgrada,  
istočno pročelje

Sl. 67b. Gospodarska zgrada,  
južno pročelje

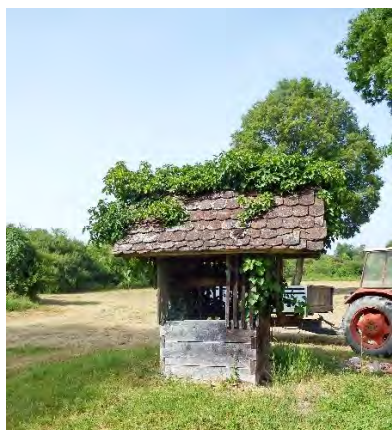
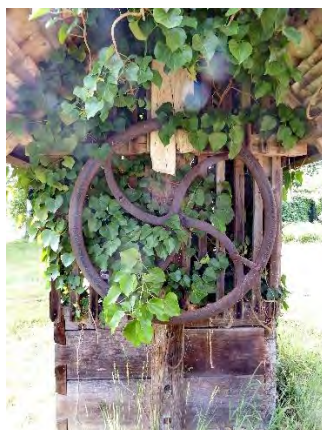
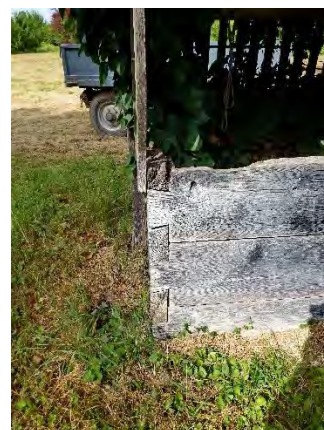
Sl. 68. Bunar s krunom od hrastovih planki i sačuvanim povijesnim mehanizmom

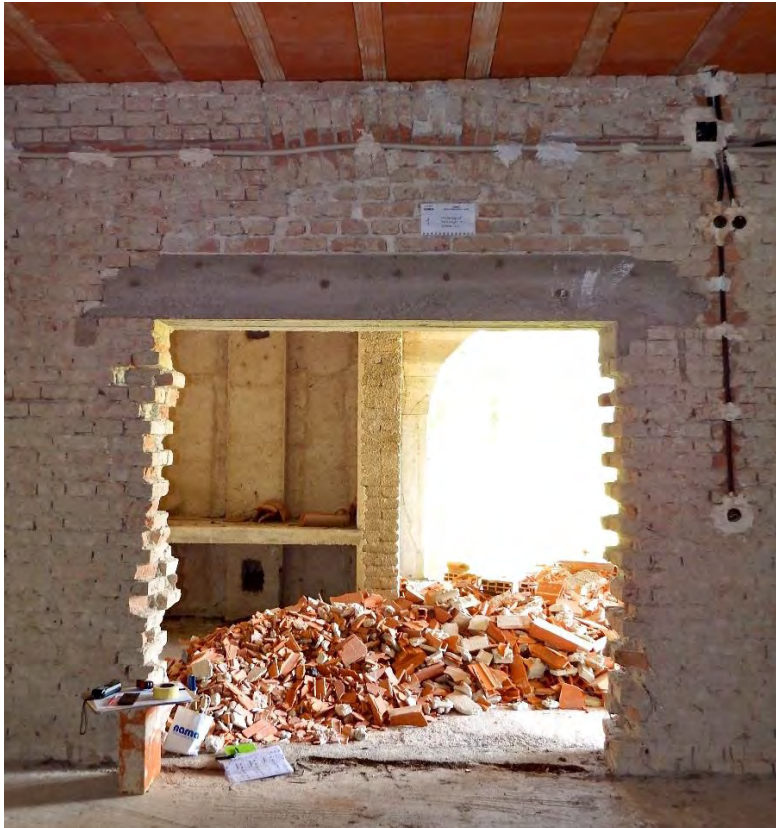
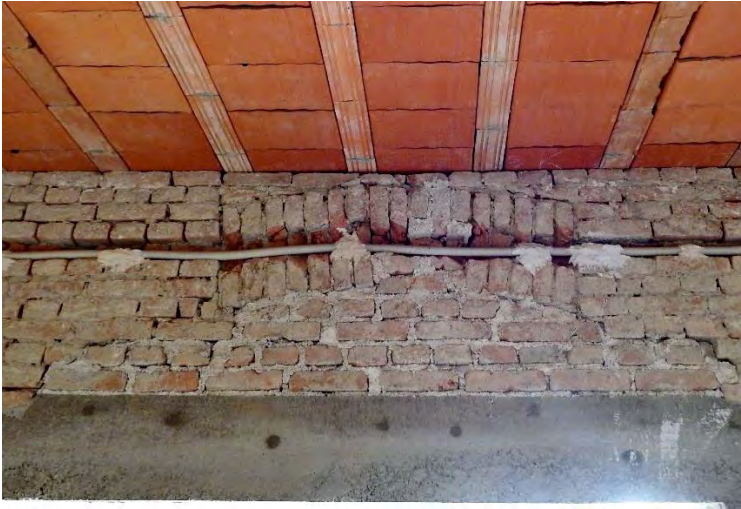
| SONDE<br><br>1, 2 | ČIGOČ, KURIJA OBERHOFER – HANGI | |
|---|---|---|
| Opis: | <p>Sondama 1 i 2 dokumentira se ranije oblikovanje otvora na mjestu postojećeg većeg na krajnjem zapadnom dijelu sjevernog pročelja, odnosno ulaz u zapadnu prostoriju sjeverne polovice kurije.</p> <p>Iznad zatečene niše otvora neuređenih bočnih stranica i s nadvojem od masivne betonske grede, u opečnoj građi zida uočen je pravilno zidani opečni nadvoj segmentnog lučnog zaključka. Opeke nadvoja su vezane toplosmeđim mortom, dok je (slična) opečna građa između nadvoja i betonske grede vezana svijetlim mortom na bazi cementa.</p> <p>S vanjske strane zida (na sjevernom pročelju) utvrđen je djelomično sačuvan odgovarajući nadvoj, naknadno probijen drvenom gredom i upucanim fert stropom. U zoni ispod nadvoja opet je vidljiva opečna građa sa svijetlim cementnim mortom, dok su građa okolnog zida i nadvoja vezane toplosmeđim mortom.</p> <p>Uklanjanjem dijela betonskog poda utvrđena je sačuvana opečna građa starijeg poda, u kojoj je vidljiv otisak, vjerojatno pristupka prozoru, kakav je sačuvan na prozorima u južnoj prostoriji. Unutar njega, vidljiv je i otisak najvjerojatnije kasnije drvene grede/praga vrata na trijem.</p> <p>Širina svijetlog otvora ranije niše je približno 120 cm, a visina tjemena niše je oko 290 cm.</p> | |

| | <p>detalj sonde 1, pravilni<br/>opečni nadvoj</p> |
| | <p>sonda 2, vidljiv trag<br/>starijeg, uredno<br/>slaganog nadvoja od<br/>opeke</p> |
| | <p>detalj sonde 1, opečno<br/>opločenje s otiskom<br/>drvenog praga</p> |
