| <b>GRAĐEVINA:</b> | <b>Kurija Oberhofer Hangi u Čigoču</b> |
| <b>T.D :</b> | A23-022 |
| <b>SADRŽAJ:</b> | Elaborat konzervatorsko-restauratorskih istražnih radova, s povijesno-umjetničkim, konzervatorsko - restauratorskim, arhitektonskim i građevinskim istraživanjima, valorizacijom i izradom smjernica/prijedlogom sanacije, obnove i uređenja |

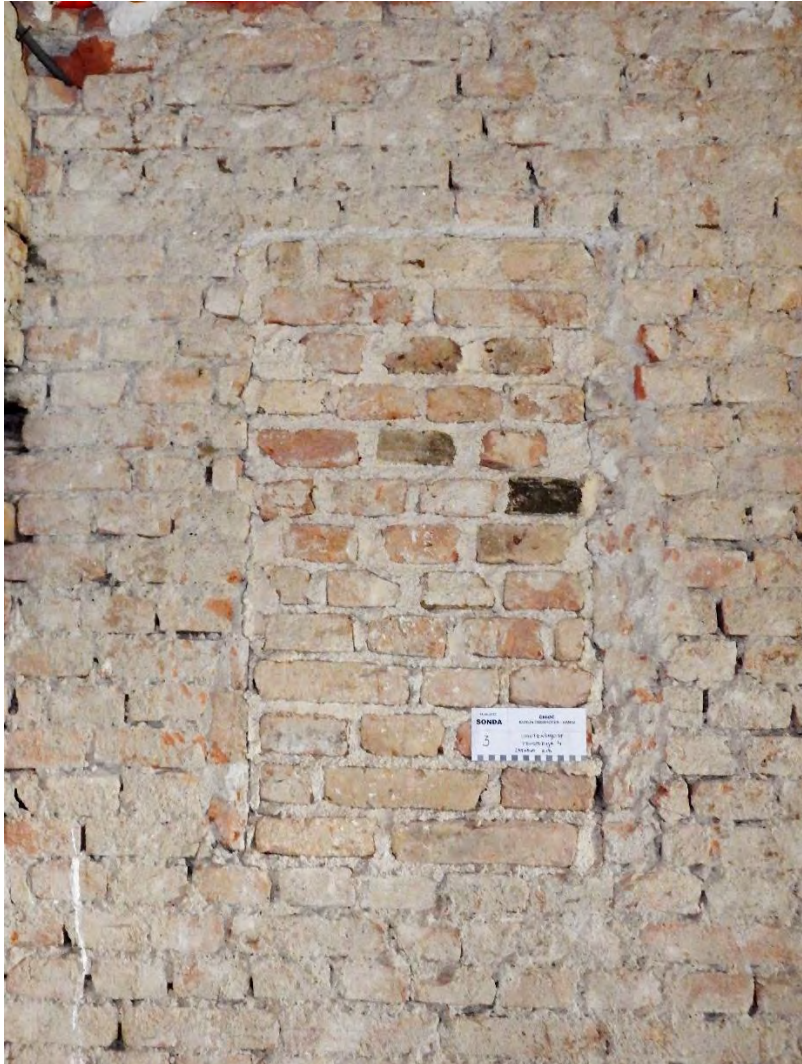
| <b>SONDA</b><br><br><b>3</b> | <b>ČIGOČ, KURIJA OBERHOFER – HANGI</b> | |
|---|---|---|
| Opis: | <p>Sandom se dokumentira zazidana manja niša formata uspravnog pravokutnika na južnom dijelu krajnje zapadne prostorije sjeverne polovice kurije (cca 50 cm od južnog zida i 130 cm od postojeće razine poda). Niša je naknadno otvorena u starijem opečnom zidu, na što ukazuje nepravilna opečna građa oko špaleta te izostanak uredno zidanog nadvoja. Dimenzije svijetlog otvora niše su približno 112 x 60 cm. Građa formiranja niše je lomljena opeka vezana sivim, pjeskovitim mortom.</p> <p>Niša je naknadno u potpunosti zazidana opečnom građom koju veže svijetli cementni mort.</p> | |

Nova sjeverna vrata probijaju se u središnjem dijelu sjevernog zida (sonde 7A, 7B), gotovo u osi s vratima i prozorom centralne južne prostorije (s rizalitom), dok se izvorna bočna vrata zazidavaju i preoblikuju u nišu prozora (na sličan način kao i prozori na južnom zidu tj. uličnom pročelju) (sonda 16). Nova vrata vode u jednu od središnjih prostorija, onu zapadniju tj. kuhinju. Ona sada ima dva otvora, postojeći zapadni prozor (sonda 6A, 6B) i istočna nova vrata (sonda 7A, 7B). Može se pretpostaviti da je istočnija, pomoćna prostorija uz kuhinju, i dalje imala prozor na sjevernom zidu (nepotvrđen zbog recentne izvedbe velikog otvora), i da je još uvijek bila sačuvana izvorna tlocrtna dispozicija prostorija (s naknadnim probijanjem maloga prozora u krajnje zapadnoj prostoriji, na južnom dijelu njenog zapadnog zida – sonda 3).

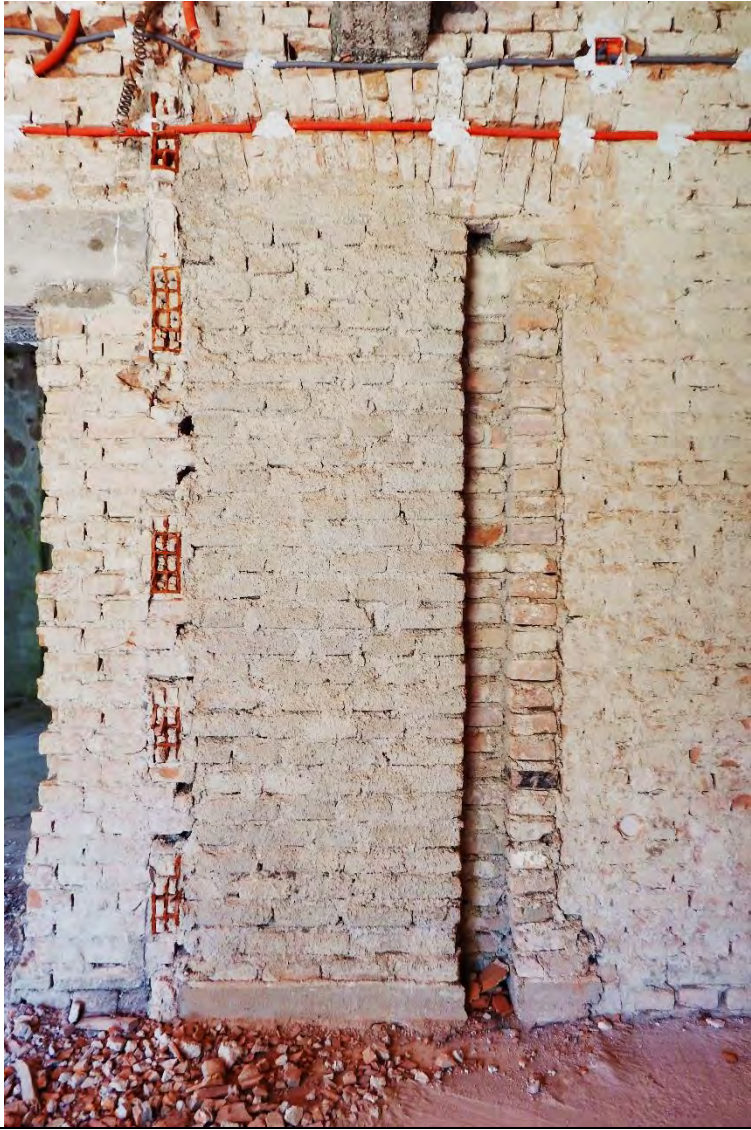
| <b>SONDA</b><br><br><b>4</b> | <b>ČIGOČ, KURIJA OBERHOFFER – HANGI</b> | |
|---|---|---|
| Opis: | <p>Sonda 4 otvorena je na južnom zidu hodnika u sjevernoj polovici kurije (P3), a njome se dokumentiraju zazidana ranija vrata. Zbog uklonjene žbuke sa zidova, jasno su vidljivi pravilno slagani opečni nadvoj te okomite reške. Uz desni rub u zazidu je formiran okomiti kanal, vjerojatno zbog provođenja instalacija, dok su lijeva (istočna) špaleta i peta nadvoja uništene naknadnom ugradnjom pregradnog zida od šuplje opeke. Zazid je izveden u opečnoj građi (istovjetna građi zida), no vezanoj svijetlim cementnim mortom, a u dnu je beton.</p> <p>Vrata se nalaze u središnjoj osi osnovnog volumena kurije i korespondiraju sa središnjom prozorskom osi na južnom pročelju.</p> | |
| | <p>sonda 4, pogled na zazidana vrata nakon uklanjanja pregradnog zida s lijeva</p> | |

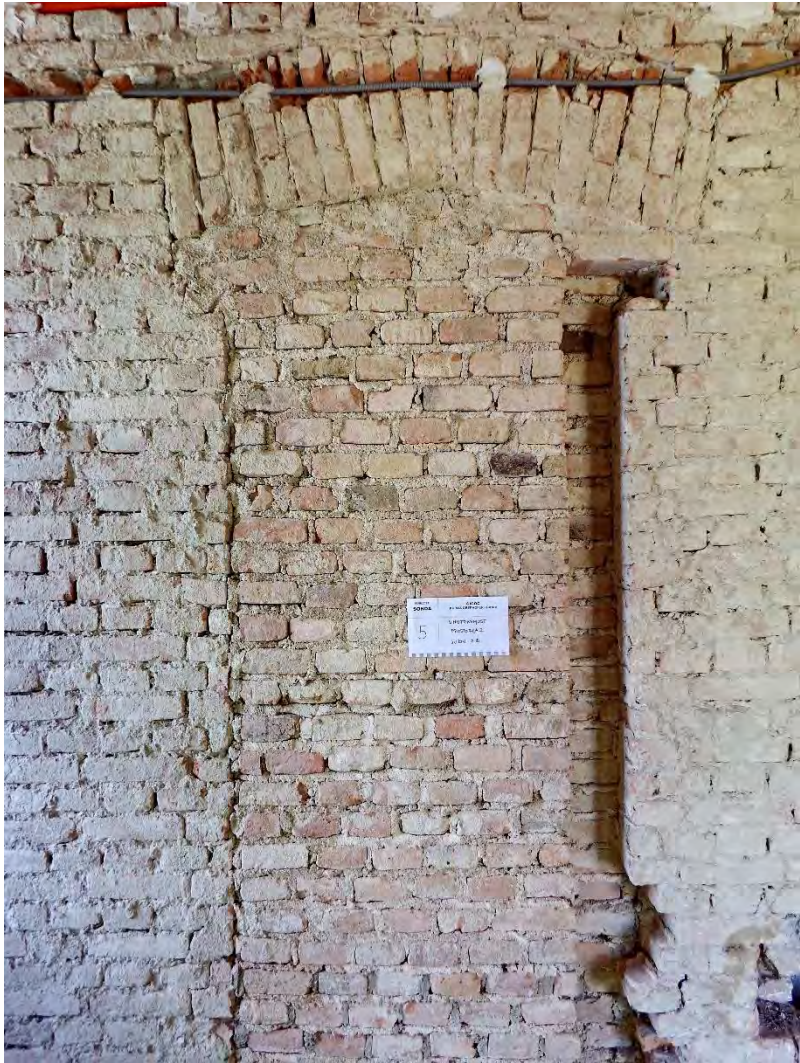
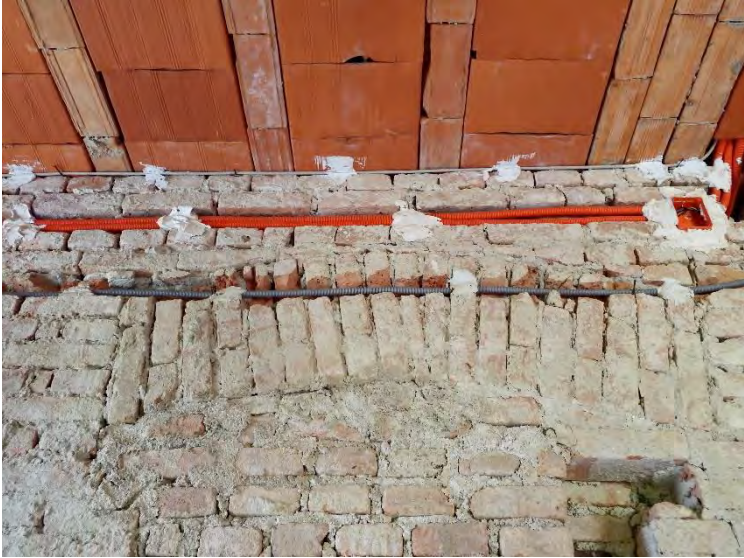
| <b>SONDA</b><br><br><b>5</b> | <b>ČIGOČ, KURIJA OBERHOFER – HANGI</b> | |
|---|---|---|
| Opis: | <p>Sonda 5 otvorena je na južnom zidu prostorije 2 u sjevernoj polovici kurije. Sondom se dokumentiraju zazidana ranija vrata čiji su opečni nadvoj i okomite reške niše jasno vidljive zbog uklanjanja žbuke sa zidova. Približne dimenzije svijetlog otvora niše su 263 (tjeme)// 247 (peta-greda) x 105 cm.</p> <p>Uz desni rub u zazidu je formiran okomiti kanal, možda zbog provođenja instalacija. Zazid je izveden u opečnoj građi (istovjetna građi zida), no vezanoj svijetlim cementnim mortom. Dokaz o reupotrebi starije opečne građe je trag sačuvane žbuke s naličima. U gornjem dijelu niše, neposredno pod nadvojem, zazid se širi bočno što ukazuje na položaj vjerojatno drvene nadvratne grede nekadašnjeg okvira (svijetla visina vrata bi bila oko 230 cm).</p> <p>Vrata se nalaze u osi prozora na istočnom bočnom dijelu južnog pročelja, odnosno u središnjoj osi nekadašnje istočne prostorije južne polovice (usp. s 31).</p> | |

| | <p>detalj sonde 5 s<br/>pravilno slaganim<br/>opečnim<br/>nadvojem</p> |
| | <p>Detalj sonde 5,<br/>utvrđeni trag<br/>površinske žbuke s<br/>naličima na opeci<br/>upotrebjenoj<br/>prilikom zazida<br/>vrata</p> |

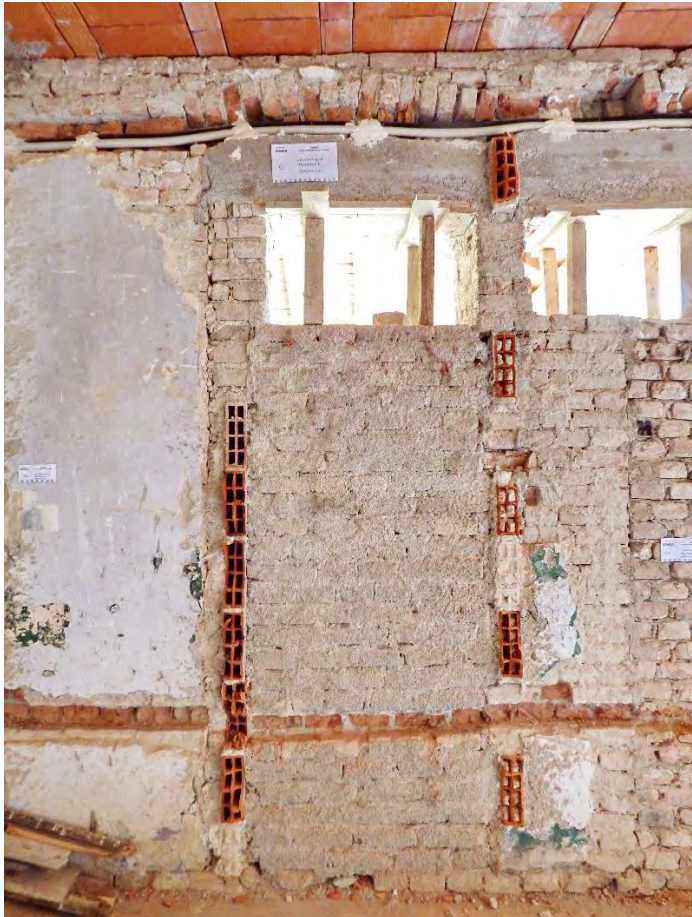
| SONDE | ČIGOČ, KURIJA OBERHOFFER – HANGI | |
|---|---|---|
| Opis: | <p>Sondama 6A i 6B dokumentira se raniji prozorski otvor na mjestu postojećeg manjeg otvora. S unutrašnje strane sondom 6A utvrđen je trag djelomično razbijenog opečnog nadvoja iznad betonske grede postojećeg otvora. Okomita reška niše je s lijeve (zapadne) strane samo djelomično sačuvana u gornjem dijelu, dok je desna (istočna) u potpunosti uništena naknadnom ugradnjom pregradnog zida od šuplje opeke, a zbog jakih intervencija s unutrašnje strane nije moguće ni odrediti visinu parapeta. Na nadvoju u tragovima je sačuvan površinski žbukani sloj s višestrukim svijetlim vapnenim naličima.</p> <p>Točnije dimenzije nekadašnjeg otvora moguće je dokumentirati odgovarajućom sondom s vanjske strane, odnosno na sjevernom pročelju, sondom 6B. Njome se dokumentira djelomično razbijen opečni nadvoj, čija je građa vezana i zaključena toplosmeđom žbukom s naličima, a u opečnoj građi se jasno čitaju okomite reške niše te visina parapeta. Približne dimenzije svijetlog otvora niše su 290 (tjeme) x 105 cm, a parapet je na visini od 100 cm od postojeće razine terase.</p> | |
| | <p>sonda 6A, zazidani stariji otvor nakon uklanjanja naknadnih pregradnih zidova</p> | |

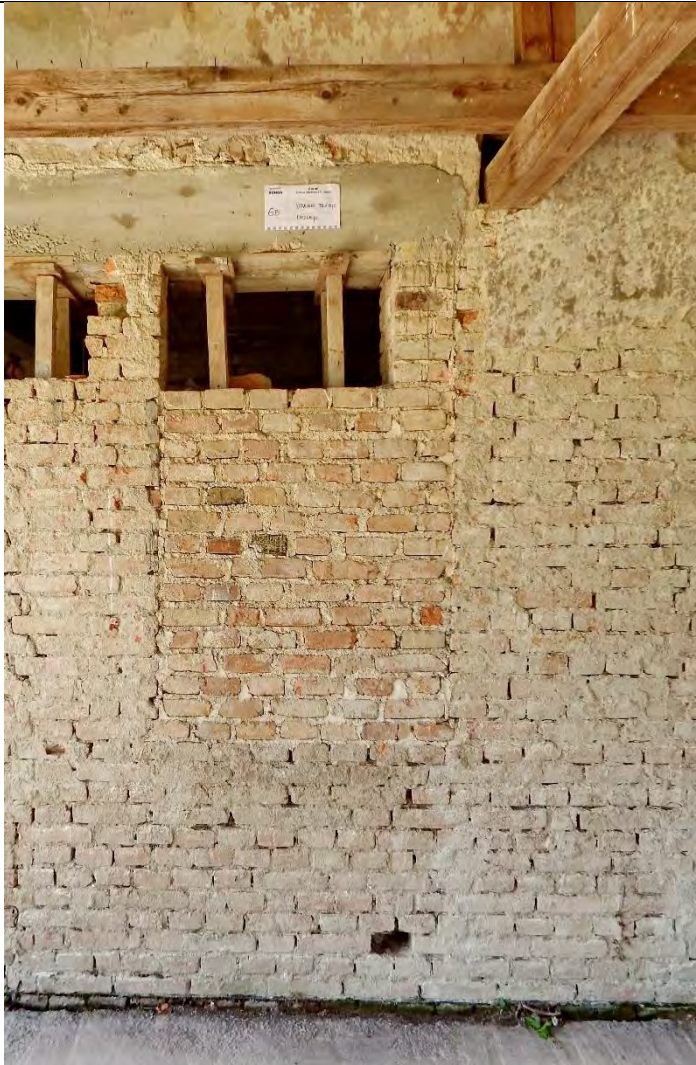
| | <p>sonda 6B, zazidani prozor</p> |

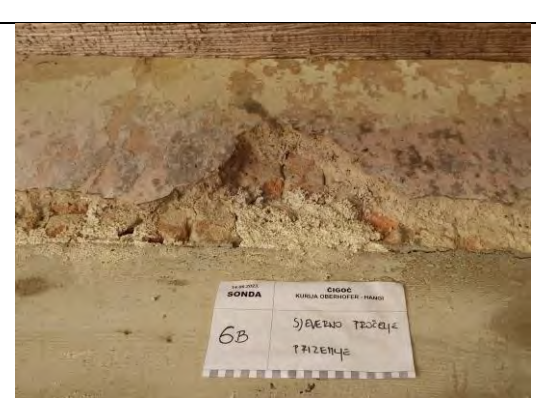
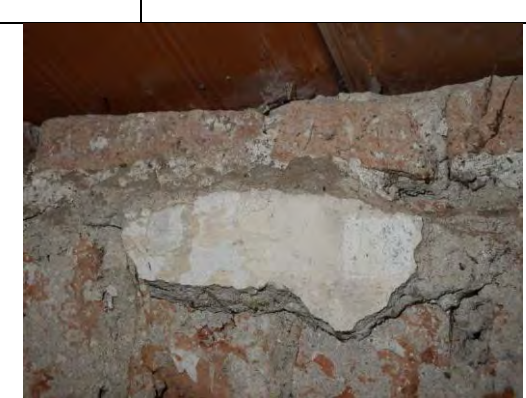
| <p>detalj sonde 6B s djelomično razbijenim opečnim nadvojem starijeg otvora</p> | <p>detalj sonde 6A s tragom visine izvornog stropa s površinskom žbukom i naličima</p> |

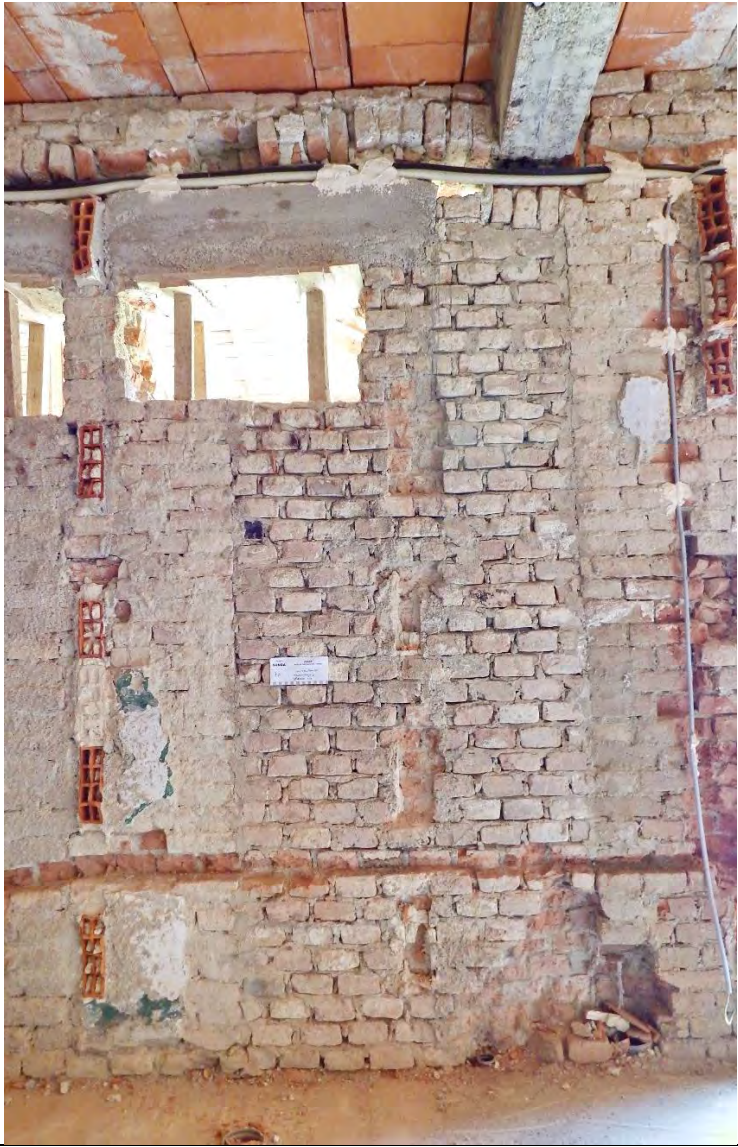
| SONDE | ČIGOČ, KURIJA OBERHOFFER – HANGI | |
|---|---|---|
| Opis: | <p>Sondama 7A i 7B dokumentiraju se zazidana vrata na mjestu današnjeg manjeg otvora. S unutrašnje strane (s 7A) vidljiv je djelomično sačuvan pravilno slagani, segmentni lučni nadvoj niše. Nadvoj je uništen naknadno ugrađenim betonskim gredama. Promjenom u opečnoj građi i vezivnom mortu jasno su vidljive okomite reške koje idu skroz do poda što ukazuje na postojanje vrata na ovoj poziciji. Nalaz je potvrđen i odgovarajućom sondom na sjevernom pročelju (s 7B) gdje su također uočljive okomite reške nekadašnjih vrata. Približne dimenzije svijetlog otvora niše su 290 (tjeme) x 120 cm. S vanjske strane je, zbog naknadne ugradnje betonske i drvene grede, opečni nadvoj djelomično razbijen, no neposredno ispod njega vidljiva je opečna građa vezana svijetlim cementnim mortom.</p> | |
| | | <p>sonda 7A, pogled na zazidana vrata nakon uklanjanja pregradnog zida</p> |

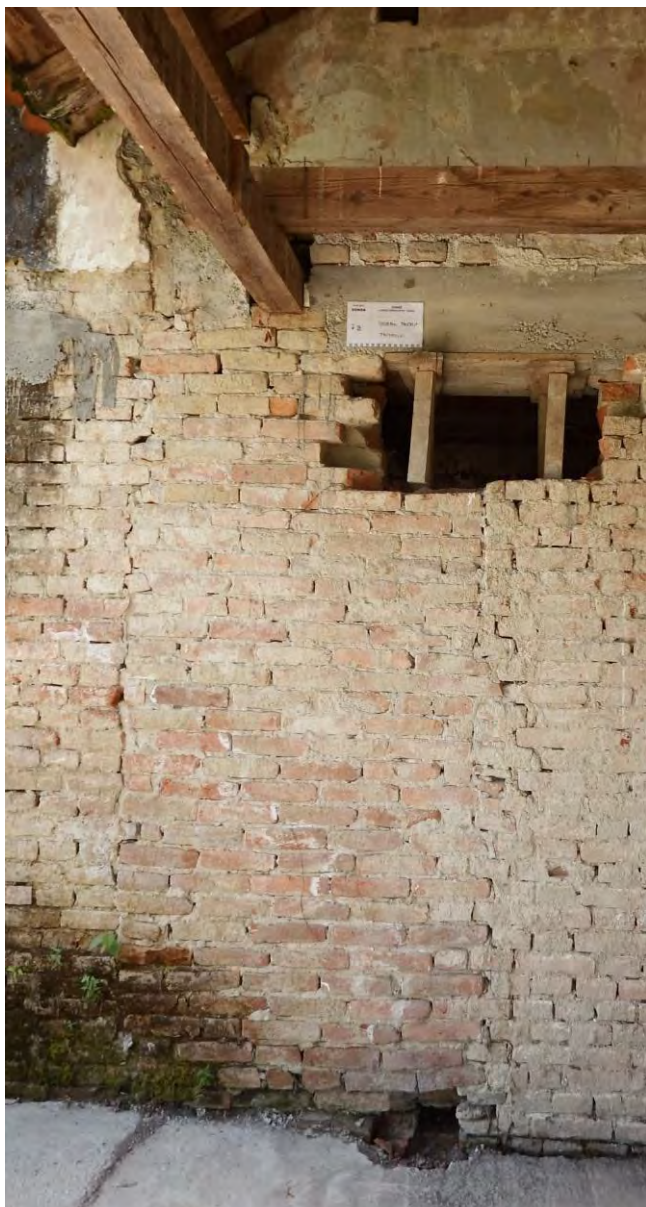
Sonda 7B s vidljivim  
okomitim reškama niše  
nekadašnjih vrata

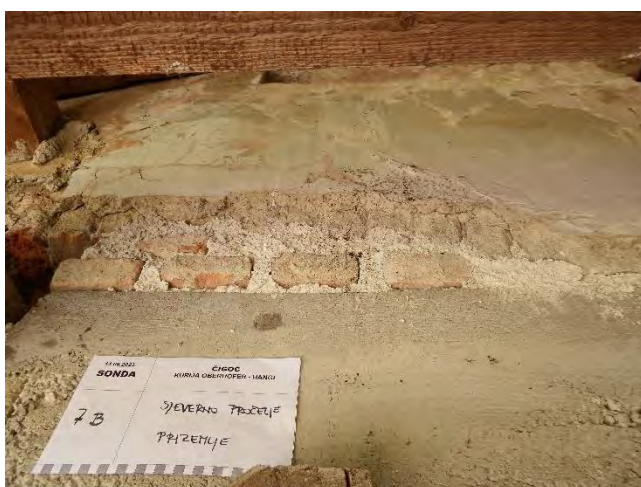
Detalj sonde 7B –  
opečni nadvoj i ispuna  
iznad betonske grede

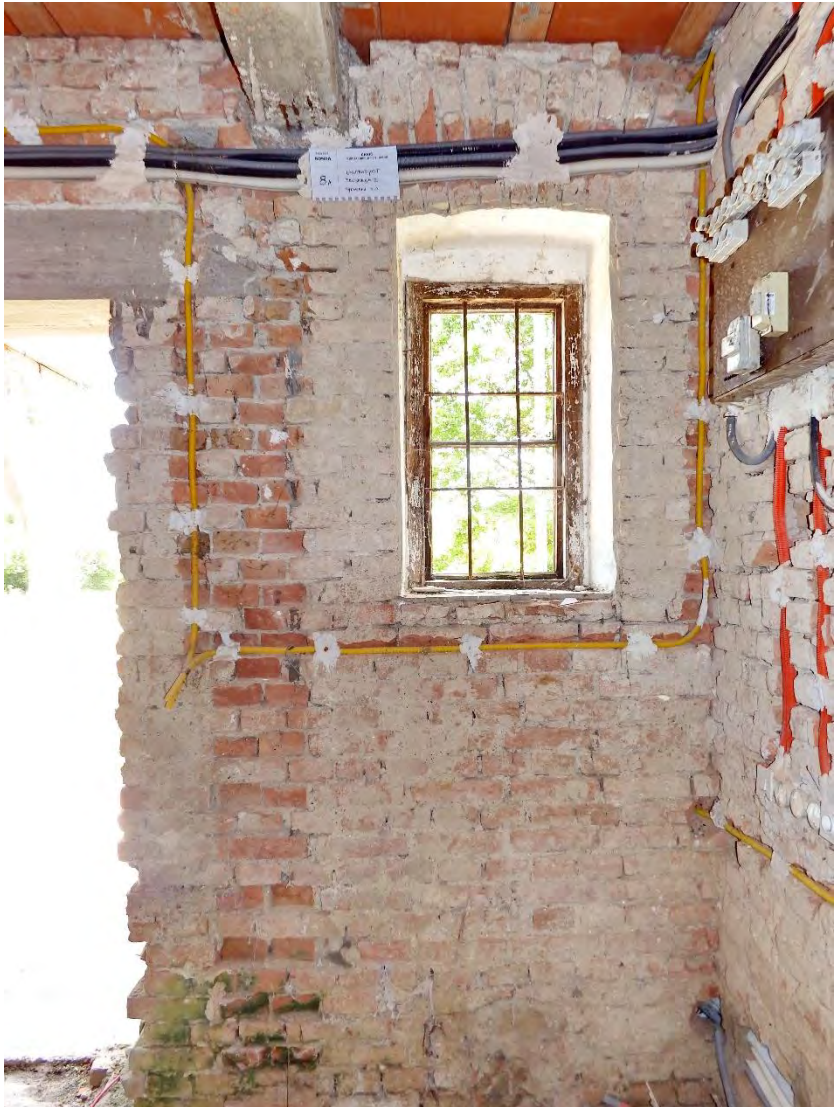
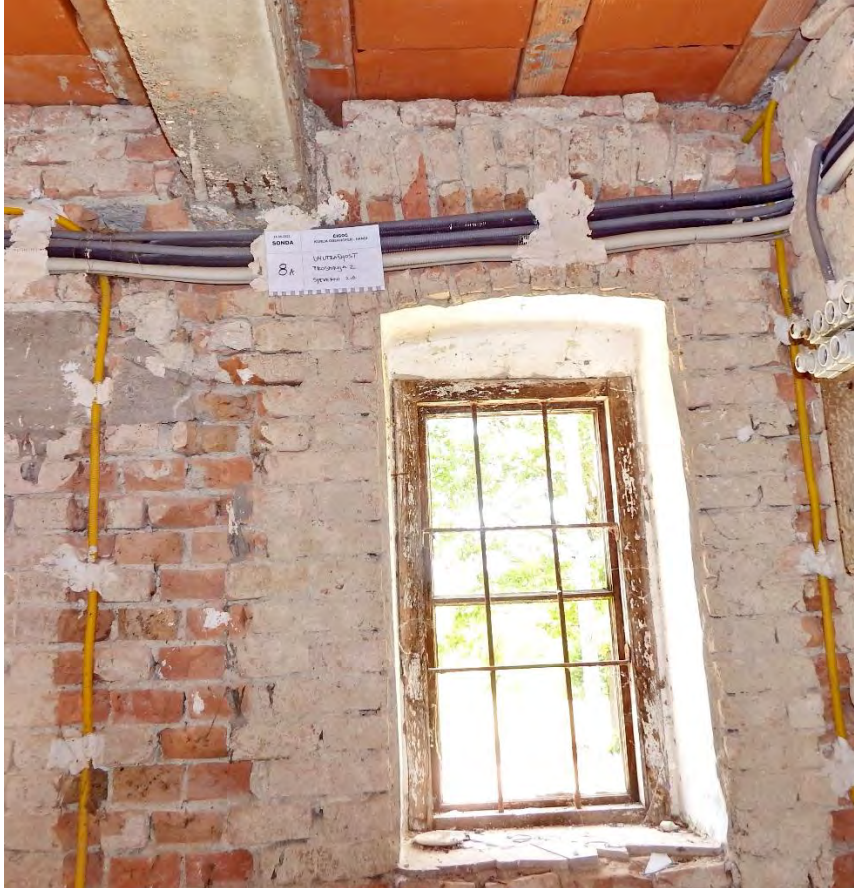
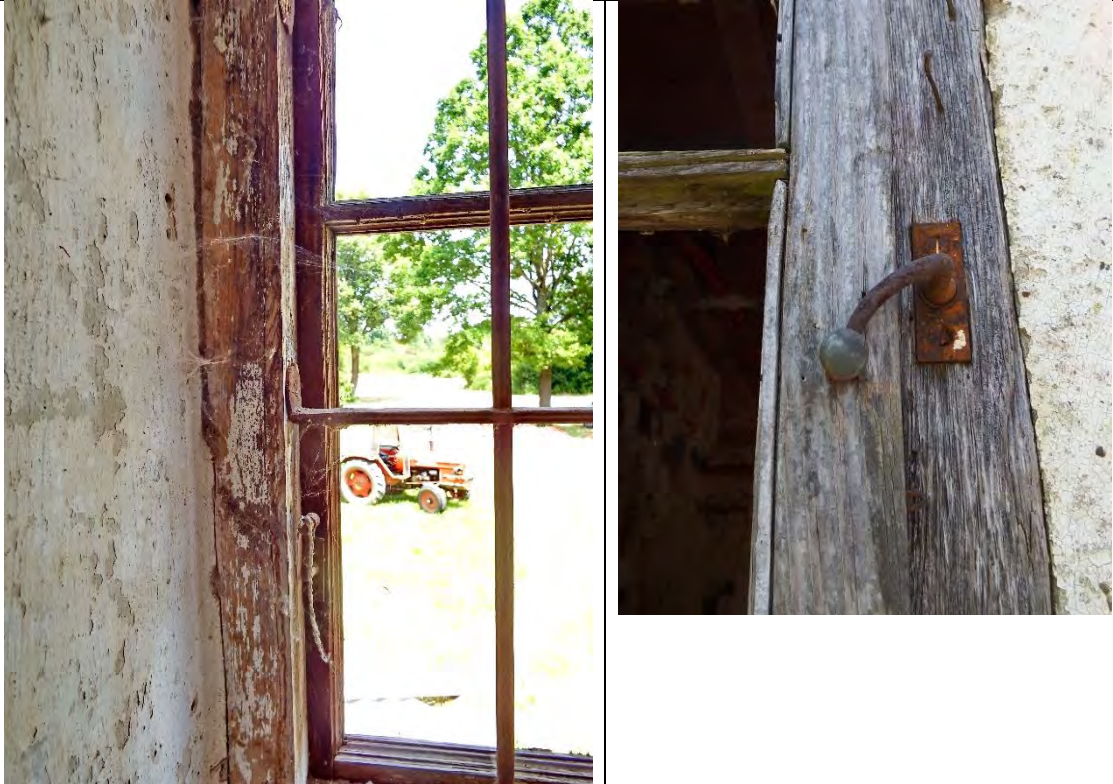
| <b>SONDA</b><br><br><b>8</b> | <b>ČIGOČ, KURIJA OBERHOFFER – HANGI</b> | |
|---|---|---|
| Opis: | <p>Sondom se dokumentira oblikovanje manjeg pravokutnog prozorskog otvora na sjevernom zidu ulazne prostorije (prostorije 2). Vidljiv je pravilni opečni nadvoj niše, danas razbijen provedenim instalacijama. Niša ima uredno zidane bočne stranice, građene opekom, koja je vezana toplosmeđim mortom. Donja stranica je novijom opečnom građom malo povišena, a njezina izvorna visina je bila na 160 cm od razine postojećeg poda.</p> <p>Na prozoru je sačuvana povijesna drvena stolarija s izvornim okovom i metalnom rešetkom. Činjenica da je rešetka s unutrašnje strane krila, koje se otvara prema van, vjerojatno ukazuje da je stolarija naknadno naopako postavljena.</p> <p>Lijevo (zapadno) od prozorske niše vidljiv je trag uklonjenog pregradnog zida koji je imao pravilni građevinski vez sa sjevernim zidom (širine oko 27 cm), što znači da je bio dio izvorne arhitektonske koncepcije.</p> | |

| | Detalj sonde 8 |
| | Detalj sonde 8, povijesna stolarija i okovi sačuvani na prozoru |

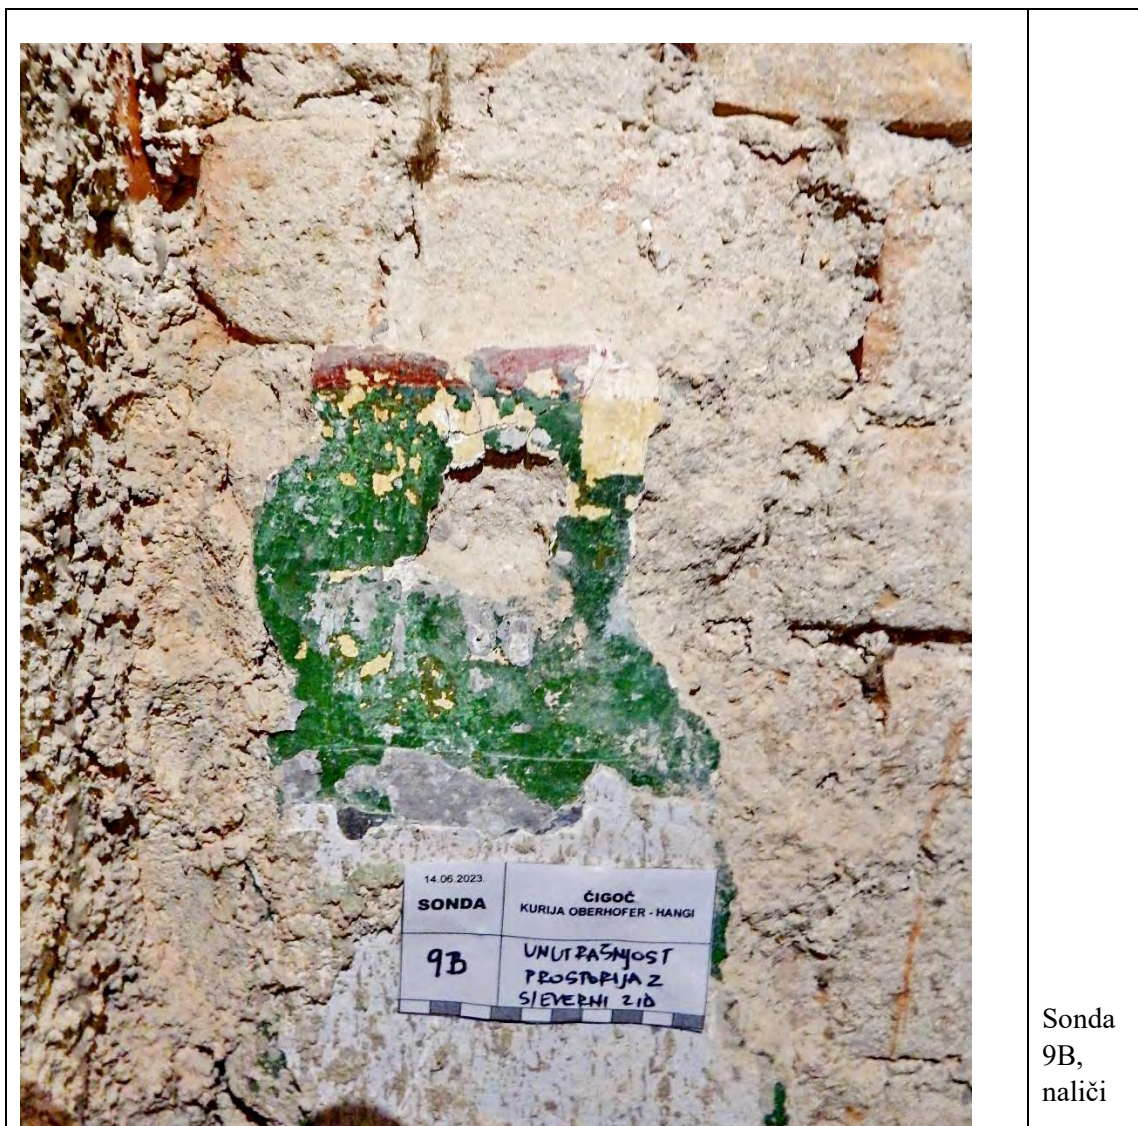
| <b>SONDE</b><br><br><b>9A i 9B</b> | <b>ČIGOČ, KURIJA OBERHOFER – HANGI</b> | |
|---|---|---|
| Opis: | <p>Sonde 9A i 9B otvorene su na sjevernom zidu u središnjem prostoru sjeverne polovice prizemlja kurije (prostorija 3), s time da je s 9A otvorena zapadno, a s 9B istočno od pregradnog zida.</p> <p>Sondom 9A dokumentirano je ukupno 15 slojeva naliča, nanesenih na jednom sloju žbuke. Žbuka (0) je nanescena izravno na opečnu građu, toplosmeđeg je tona, s dosta krupnim granulatom od raznobojnih kamenčića, a pjeskovite strukture. Prvi sloj na žbuci je bijeli vapneni.</p> <p>Pravilni prekid žbukanih i ličenih slojeva na lijevoj (zapadnoj) strani sonde, kao i blago zaobljenje ruba, sugeriraju ranije postojanje pregradnog zida, no od njega nema tragova obzirom da je na gotovo istom mjestu naknadno podignut (i srušen) noviji pregradni zid.</p> <p>Sondom 9B prezentirana su 2 starija bojana sloja dokumentirana u s 9A – sloj ružičastog oker (2) i višebojnog (3), koji su nanesceni na najstariji bijeli.</p> | |
| Slojevi: | 0 – žbuka<br>1 – bijeli<br>2 – ružičasti oker<br>3 – u donjem dijelu zida zeleni, u gornjem dijelu ljubičasti, odvojeni crvenom linijom<br>4 – tamnosivi<br>5 – oker smeđi<br>6 – svijetlosivi<br>7, 8 – oker, moguće višestruki slojevi<br>9 – u donjem dijelu zida sivoplavi, u gornjem bijeli<br>10 – u donjem dijelu zida tamnoplavi, u gornjem bijeli<br>11 – u donjem dijelu zida sivi, u gornjem bijeli<br>12 – plavi<br>13 – oker<br>14 – svijetlosivi<br>15 – svijetli oker<br>16 – svijetlosivi | |

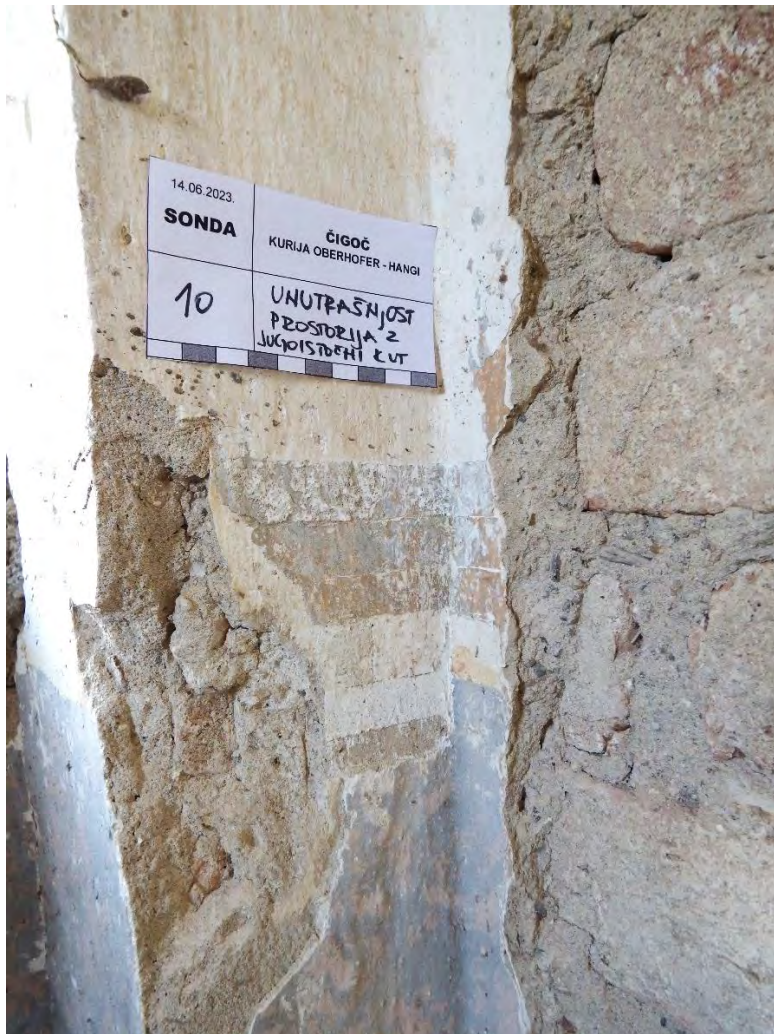
| Opis: | <p>Sondom 10 dokumentiraju se žbukani i ličeni slojevi u jugoistočnom kutu prostora pred stubištem. Utvrđen je žbukani sloj (0) toplosmeđe žbuke, nanesen izravno na opečnu građu zida, te ukupno četiri sloja na njemu (najstariji bijeli, zatim svijetli oker, smeđi i tamnosivi). Naknadno su na žbuku s naliča naneseni sloj tanke novije žbuke (5), i potom zatečeni ličeni sloj s bijelim gornjim i plavim donjim dijelom (na visini 83 cm od postojeće razine podesta).</p> | |
| Slojevi: | <p>0 – žbuka, toplosmeđa<br/>1 – bijeli<br/>2 – svijetli oker<br/>3 – smeđi<br/>4 – tamnosivi<br/>5 – žbuka, siva<br/>6 – u visini od 83 cm plavi, iznad bijeli</p> | |

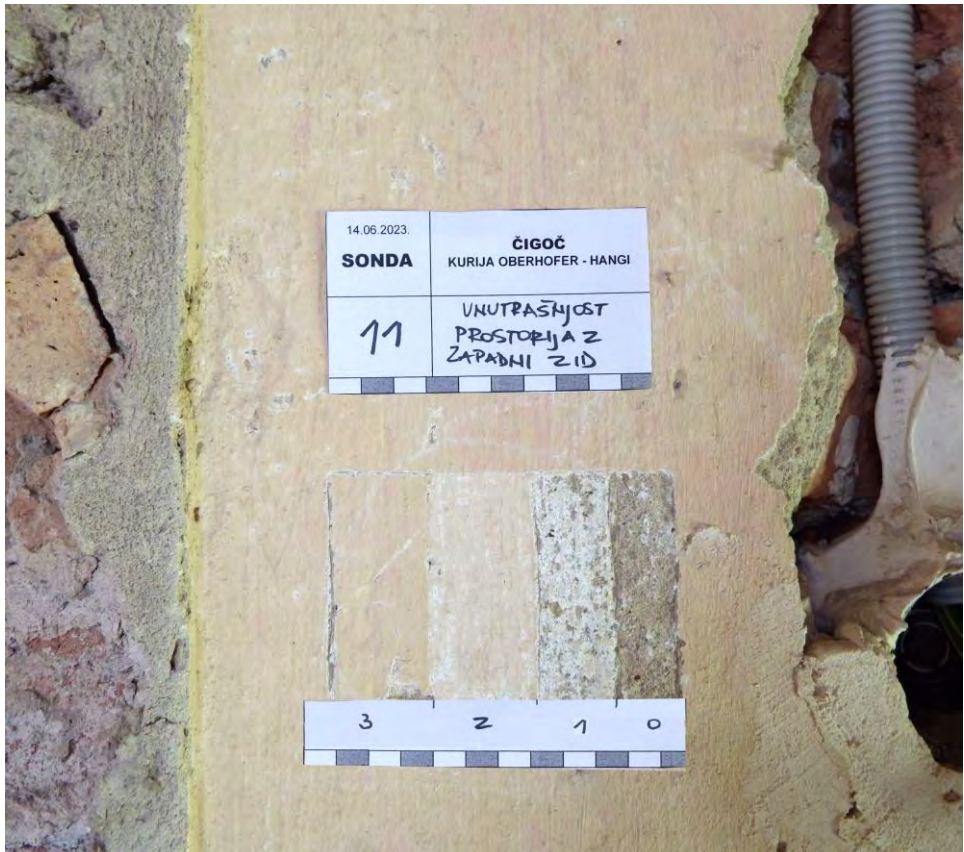
sonda 11

| SONDA | | ČIGOČ, KURIJA OBERHOFFER – HANGI | |
|---|---|---|--|
| | Opis: | Sonda je otvorena na zapadnom zidu zapadne polovica stubišta. Dokumentiran je jedan žbukani sloj (0) toplosmeđe žbuke koja je ličena sa ukupno 3 sloja naliča: najstariji bijeli, zatim ružičasti oker i zatečeni žuti oker. | |

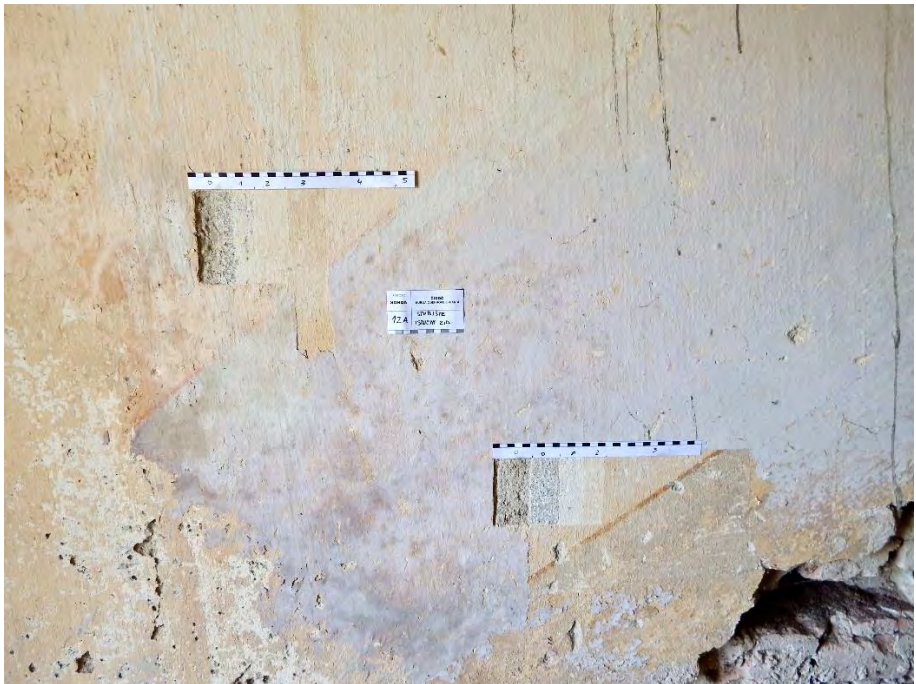
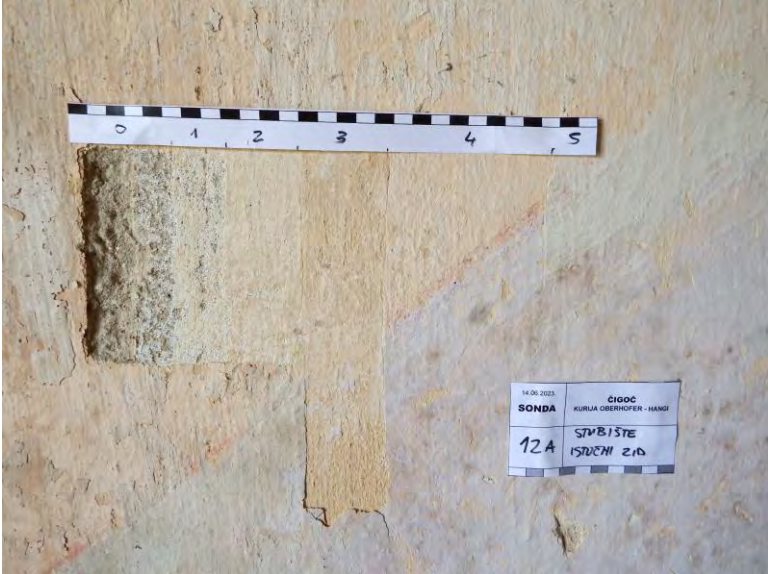
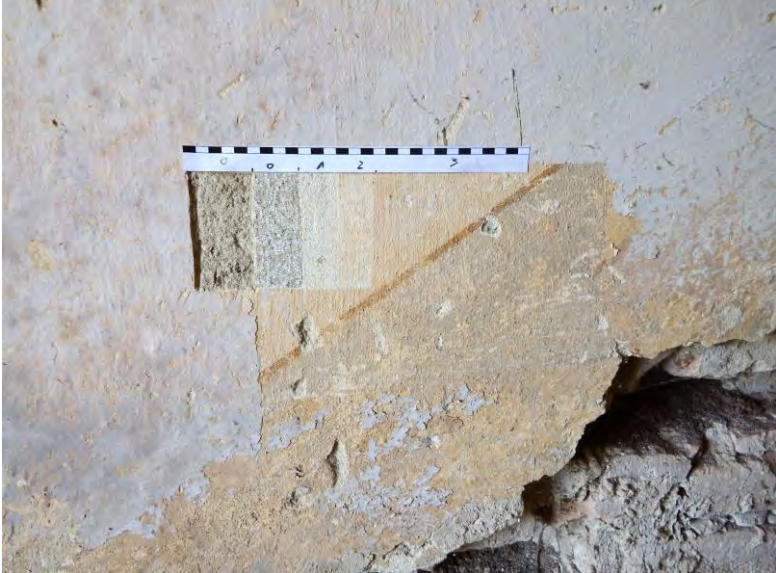
| <b>SONDA</b><br><br><b>12A</b> | <b>ČIGOČ, KURIJA OBERHOFER – HANGI</b> | |
|---|---|---|
| Opis: | <p>Sonda 12A je otvorena u dva dijela na istočnom zidu stubišta prema podrumu. Dokumentiran je jedan žbukani sloj toplosmeđe žbuke (0), nanese izravno na građu te ukupno 5 slojeva naliča. Kao najstariji sloj utvrđen je bijeli vapneni (1), zatim jednolični ružičasti oker (2). Sljedeći sloj (3) je imao višebojno obojenje – gornji dio zida je bio ličen u okeru, dok je podnožje bilo tamnosivo, a odvajala ih je smeđa linija (prezentirano u donjem dijelu sonde). Podnožje je bilo ukošeno, prateći kosinu nekadašnjeg stubišnog kraka (usp. s 13B). Idući bojani sloj (4) je također bio višebojni – zid je bio ličen u svijetlo ružičastu, a ukošeno podnožje sivoplavo, međusobno odvojeni crvenom linijom. Taj je sloj prezentiran u gornjem dijelu sonde. Posljednji, zatečen sloj (5) je slabije sačuvan, a u njemu je gornji dio zida ličen bijelo, a podnožje (čija visina odgovara visini podnožja prethodnog sloja) je bojano sivo.</p> | |
| Slojevi: | <p>0 – žbuka, toplosmeđa, nanese izravno na opečnu građu<br/> 1 – bijeli<br/> 2 – ružičasti oker<br/> 3 – višebojni, gornji dio zida ličen oker, a ukošeno nisko podnožje tamnosivo, međusobno odvojeni smeđom linijom (prezentirani u donjem dijelu sonde)<br/> 4 – višebojni, gornji dio zida ličen svijetlo ružičasto, a ukošeno visoko podnožje sivoplavo, međusobno odvojeni crvenom linijom (prezentirani u gornjem dijelu sonde)<br/> 5 – višebojni, gornji dio zida ličen bijelo, a ukošeno visoko podnožje sivo, međusobno odvojeni smeđom linijom (prezentirani u gornjem dijelu sonde)</p> | |

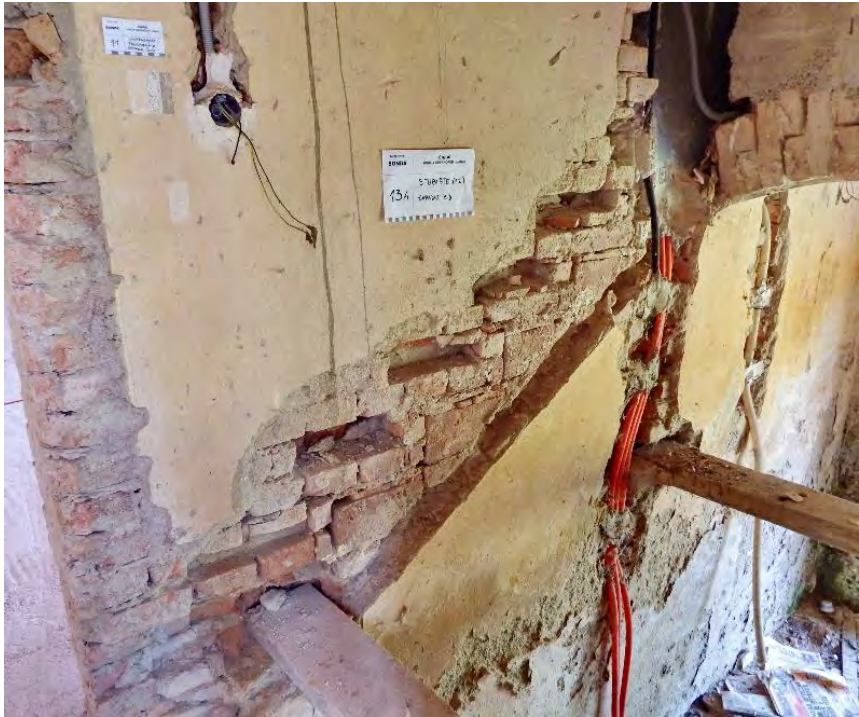
| <b>SONDE</b><br><br><b>13A,B,C</b> | <b>ČIGOČ, KURIJA OBERHOFER – HANGI</b> | |
|---|---|---|
| Opis: | Sondama 13A, B i C dokumentiraju se tragovi starijeg, porušenog stubišta između etaža. Na bočnim zidovima vidljivi su tragovi ugradnje (vjerojatno drvenih) gazišta u opečnu građu i drvene grede koja su činile konstrukciju stubišta. Prema tragovima, evidentno je da je došlo do promjene orijentacije krakova, odnosno istočnim krakom se najprije penjalo od podesta ulaza podruma prema prizemlju, dok se s par stuba u zapadnom dijelu spuštalo u podrum. Na razini prizemlja je u zapadnom dijelu bio donji, a u istočnom dijelu gornji krak stubišta iz prizemlja prema potkrovlju. Stubište između podruma i prizemlja je danas porušeno, dok je između prizemlja i podruma novije armiranobetonsko, obrnuto postavljenih krakova. | |

- Kako se izvorna orijentacija stubišnih krakova teško može vratiti zbog jednostavnijeg i sigurnijeg korištenja prostorija u potkrovlju, predlaže se drvena završna obrada nagaznih i bočnih ploha betonskih stuba s drvenom ogradom, u cijelom stubišnom prostoru, od podruma, prizemlja i potkrovlja.

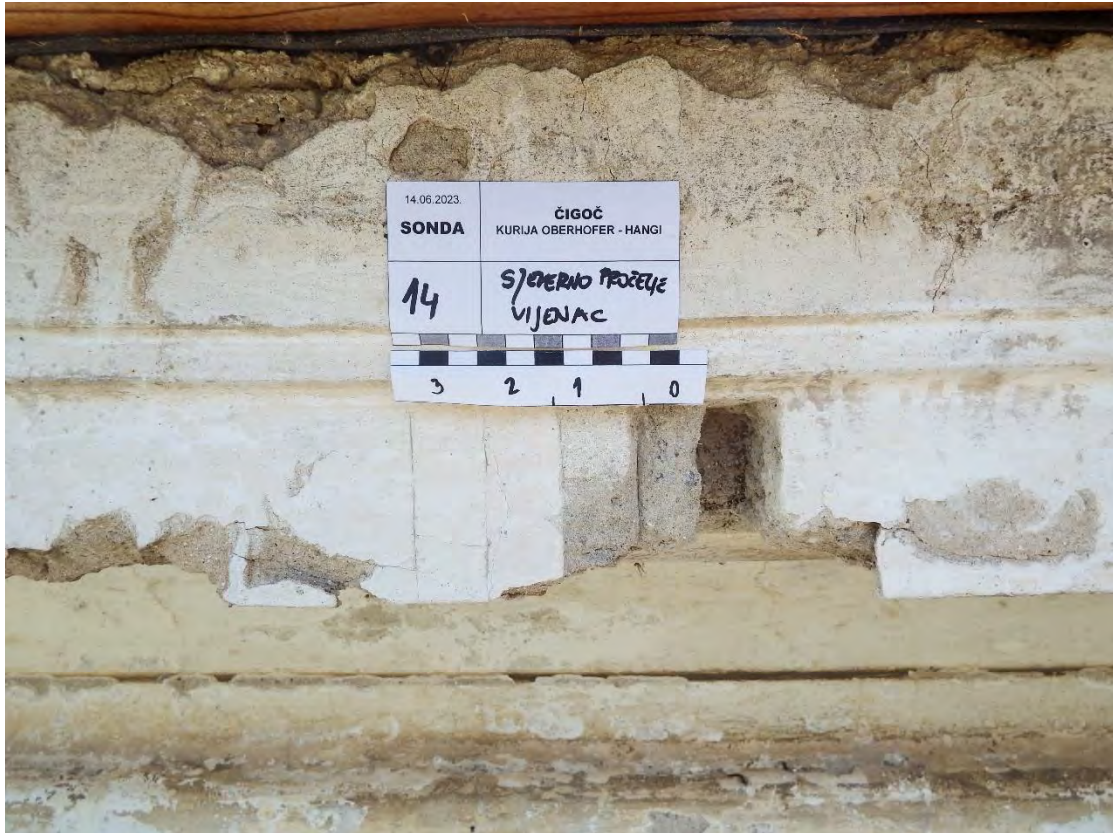
sonda 14

| Opis: | Sonda je otvorena na sjevernom pročelju, na plohi krovnog vijenca. Utvrđeno je da je vijenac izveden na istaknutoj opečnoj građi s profilacijom izvučenom u toplosmeđoj žbuci. Na nju su nanosena ukupno tri sloja naliča – najstariji (moguće podložni, 1) je bijeli, zatim svijetli ružičasti oker (2) i zatečeni bijeli (3). | |
| Slojevi: | 0 – žbuka, toplosmeđa<br>1 – bijeli<br>2 – ružičasti oker<br>3 – bijeli | |

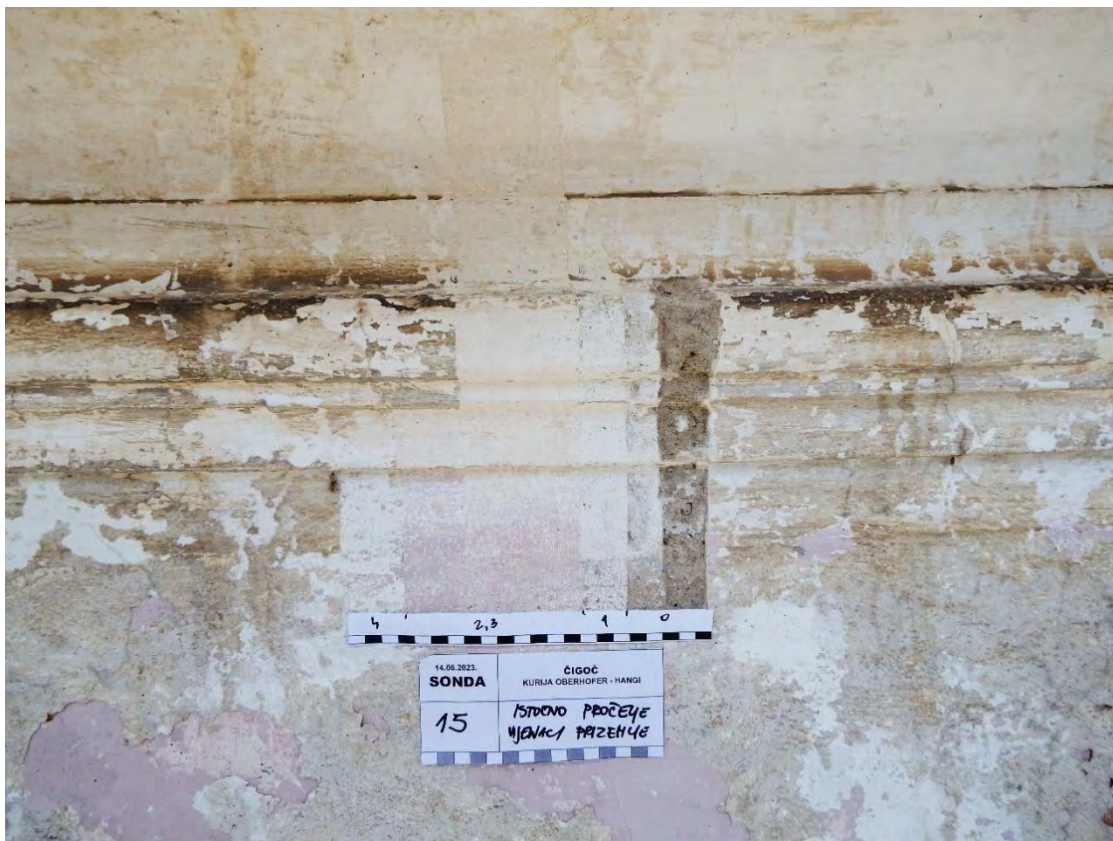
sonda 15

| SONDA | | ČIGOČ, KURIJA OBERHOFER – HANGI | |
|---|---|---|--|
| Opis: | Sonda je otvorena na istočnom pročelju, preko krovnog vijenca. Utvrđeno je da je vijenac izveden na istaknutoj opečnoj građi s profilacijom formiranoj u toplosmeđoj žbuci. Na njoj su utvrđena ukupno četiri sloja naliča – najstariji (moguće podložni je bijeli, 1), zatim svijetli ružičasti oker (2), pa intenzivniji ružičasto-ljubičasti (3) i zatečeni bijeli (4). | | |
| Slojevi: | 0 – žbuka, toplosmeđa<br>1 – bijeli<br>2 – ružičasti oker<br>3 – ružičasto ljubičasti<br>4 – bijeli | | |

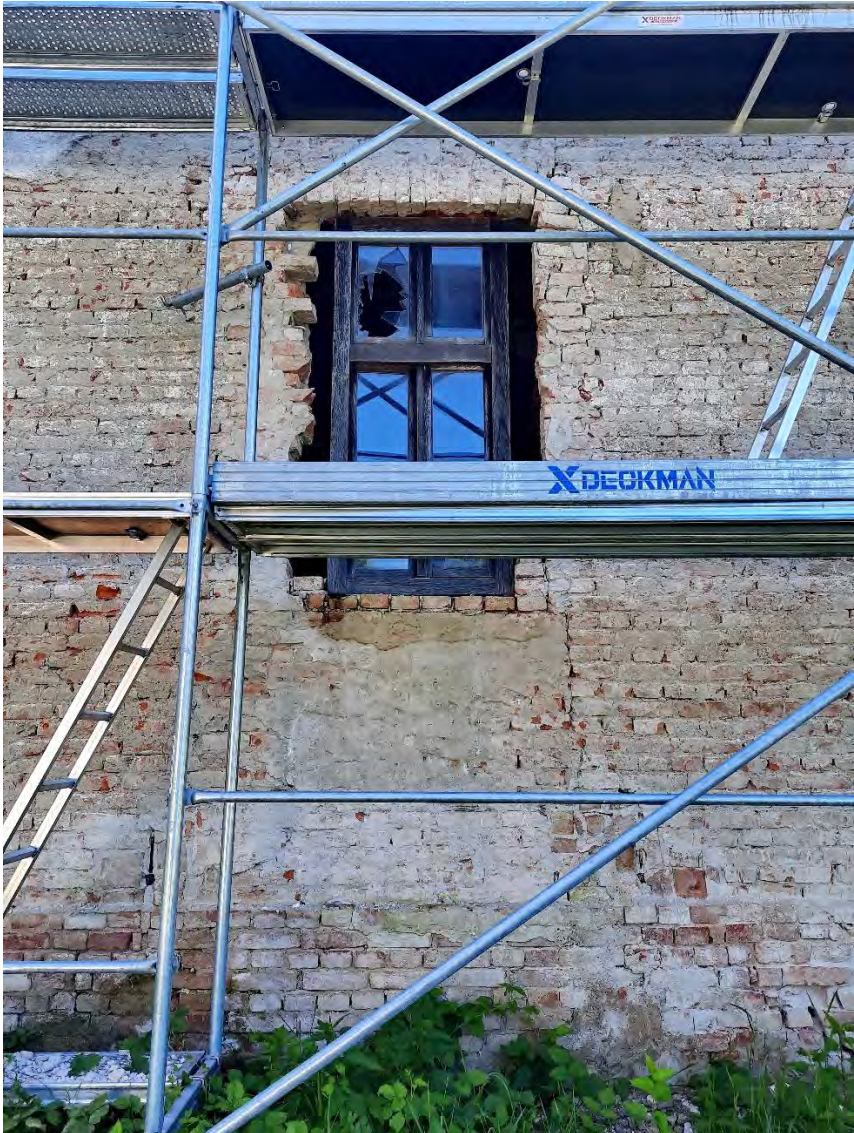
Sonda 16, izvana

| SONDA | ČIGOČ, KURIJA OBERHOFER – HANGI | |
|---|---|---|
| Opis: | <p>Sandom se dokumentira razgrađena (razvaljena) prozorska niša na istočnom pročelju. Niša ima iznutra pravilno zidani široki opečni nadvoj, svijetlih dimenzija oko 290 (tjeme) x148cm, no njezine su unutrašnje bočne stranice kasnije razbijene i u nišu je postavljen kutijasti drveni prozor s uklađenim stranicama. Na ovom mjestu evidentno je postojao stariji, širi otvor kojim je promijenjen format, najvjerojatnije u dva navrata (zadnje nedovršeno) i postavljena zatečena novija stolarija.</p> <p>Na pročelju se vidi novije oblikovanje oko otvora u opečnoj građi koje je naknadno umetnuto/ugrađeno u razgrađeni nekad veći i širi otvor. S desne strane vidljiva je vertikalna reška koja vodi skoro do nivoa poda. Također su vidljive 3(4?) zatege, u zoni poda i stropa oko samog otvora. Možemo pretpostaviti da su ovdje bila smještena nekadašnja istočna vrata u kuću, sa manjim trijemom koji je očito „istrgnut“ zajedno s vratima, te zazidan i preoblikovan u prozor.</p> | |

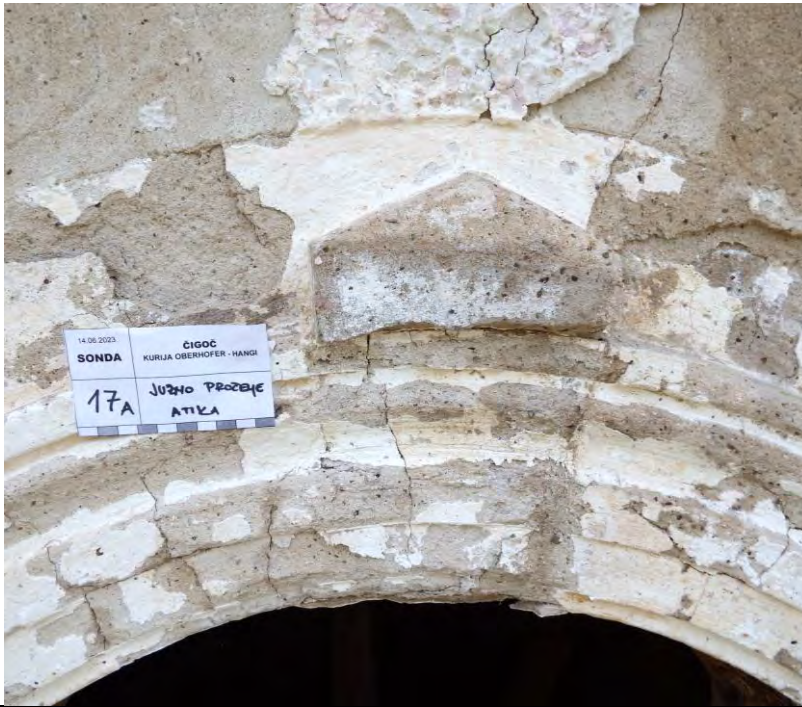
| SONDE | ČIGOČ, KURIJA OBERHOFFER – HANGI | |
|---|---|---|
| Opis: | <p>Sondama 17 A, B i C se dokumentira zatečeno oblikovanje prozorskog otvora u zoni atike. Profilirani prozorski okvir je izveden u toplosmeđoj žbuci (sitnozrnata s crnim i raznobojnim kamenčićima, granulat veličine 0-0,5 cm, vidljive mrvice vapna). Nad tjemnom je oblikovan stilizirani zaglavni kamen piramidalnog zaključka, djelomično razbijen. S desne strane se moguće čita otisak klinasto oblikovanog zaglavnog kamena, što bi ukazivalo na njegovo naknadno formiranje u odnosu na okvir. U dnu okvira su ravne, neprofilirane baze, ali sa skošenjem prema unutrašnjosti.</p> | |
