| <b>GRAĐEVINA:</b> | <b>Kurija Oberhofer Hangi u Čigoču</b> |
| <b>T.D :</b> | A23-022 |
| <b>SADRŽAJ:</b> | Elaborat konzervatorsko-restauratorskih istražnih radova, s povijesno-umjetničkim, konzervatorsko - restauratorskim, arhitektonskim i građevinskim istraživanjima, valorizacijom i izradom smjernica/prijedlogom sanacije, obnove i uređenja |

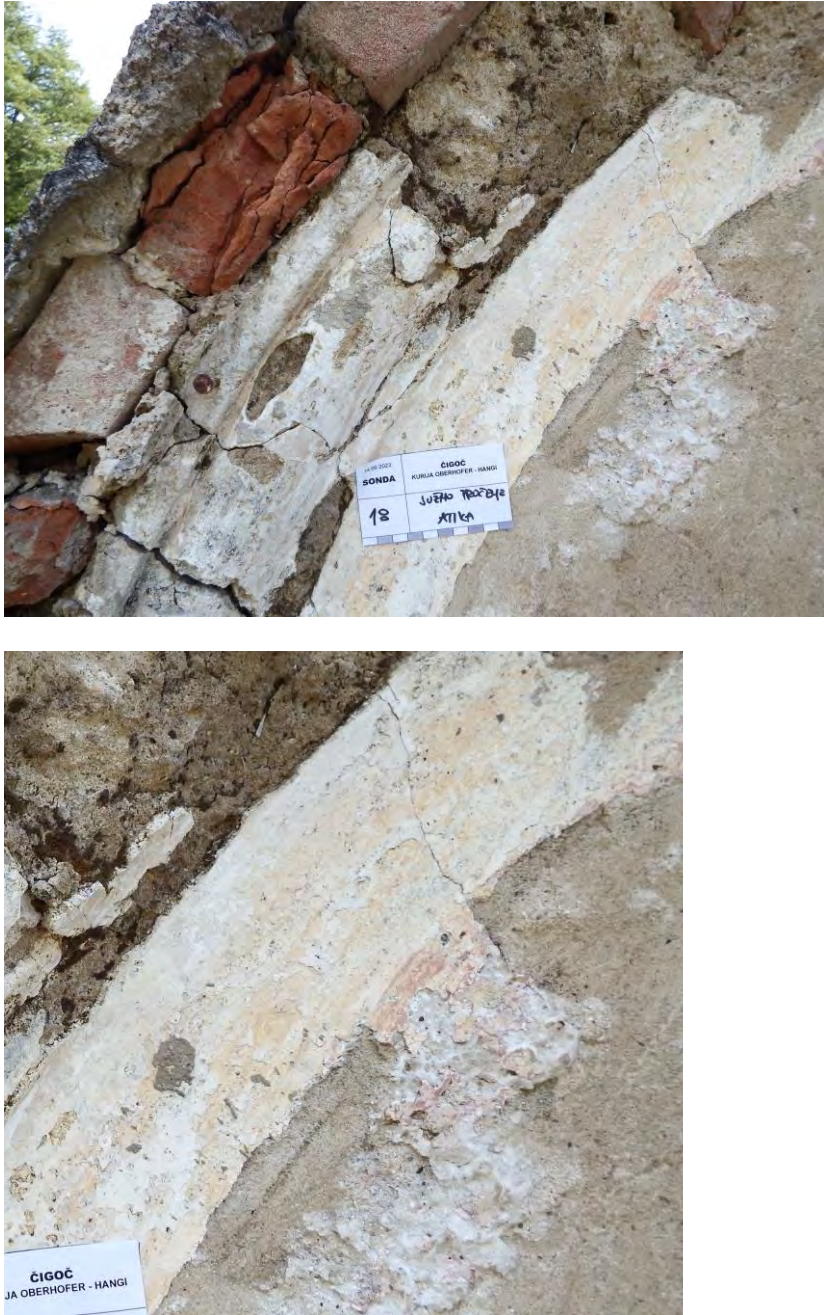
| <b>SONDA</b><br><br><b>18</b> | <b>ČIGOČ, KURIJA OBERHOFER – HANGI</b> | |
|---|---|---|
| Opis: | <p>Sondom 18 dokumentira se zaključna profilacija atike. Krovni vijenac je građen istaknutom, rezanom, opečnom građom, preko koje je toplosmeđom žbukom izvedena rubna profilacija. Uz profil je žbukano pročelje izvedene zaglađene površine u širini od 9-10 cm, dok je ostatak polja imao grubu (hrapavu) završnu obradu.</p> | |
| | | <p><b>Sonda 18 - Detalj</b><br/>sonde 18 sa<br/>zaglađenom trakom i<br/>hrapavo obrađenim<br/>poljem</p> |

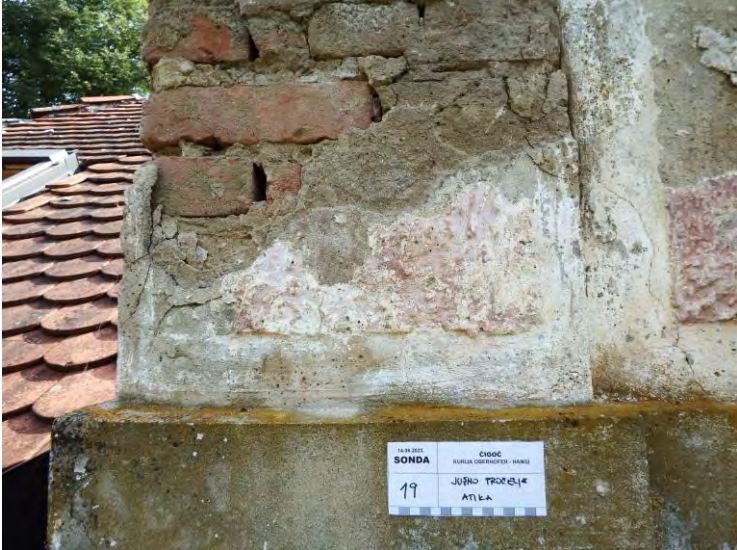
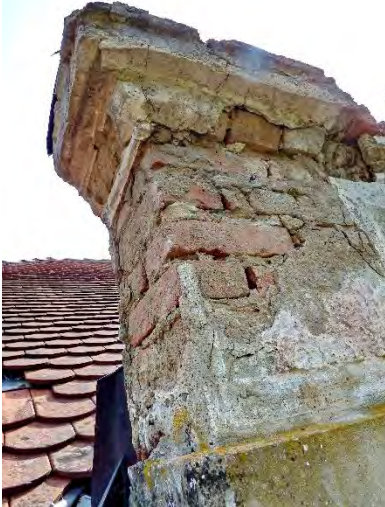
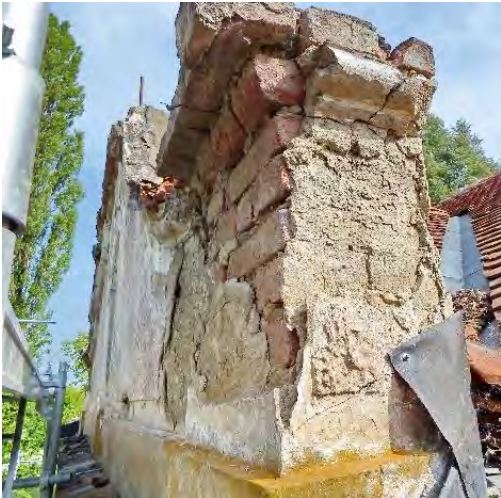
| SONDA | | ČIGOČ, KURIJA OBERHOFFER – HANGI | |
|---|---|---|--|
| Opis: | Sandom se dokumentira oblikovanje rubnog postamenta u zoni atike. Postament je građen opečnom građom, a u dnu ima plitko istaknuto podnožje. Tijelo mu je ožbukano na način da je rubni dio zaglađene površine (“okvir“) dok su unutrašnja polja grube (hrapave) završne obrade. Bočne strane obaju postamenta jednako su obrađene kao i prednje, s poljima i povratnim vijencem. | | |

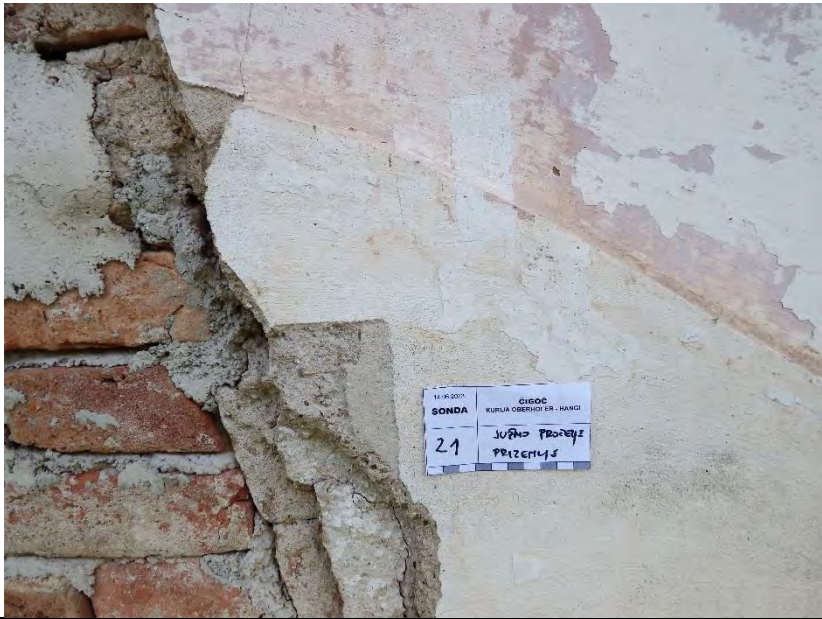
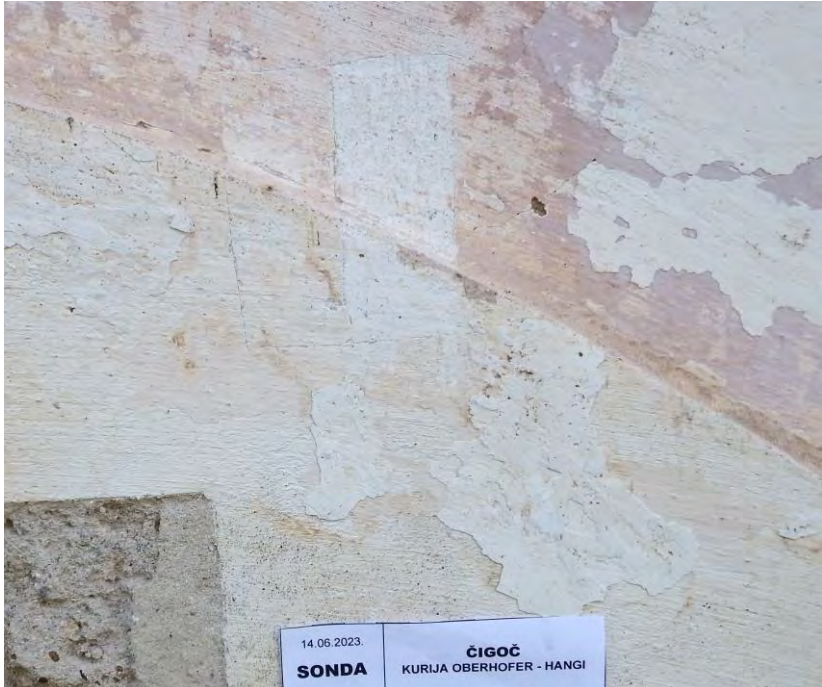
| Opis: | Sondom 21, otvorenom na plohi istaknutog, žbukanog okvira iznad središnjeg prozora južnog pročelja, utvrđeni su jedan žbukani sloj toplosmeđe žbuke (nanesene u dva sloja), i tri sloja obojenja. U najstarijem sloju je bijeli jednolični nalič, zatim slijedi svijetli ružičasti oker i potom dvobojno obojenje s bijelim naličem na okviru i ružičasto-ljubičastim na plohi zida, koja je potom opet ličen bijelo. | |

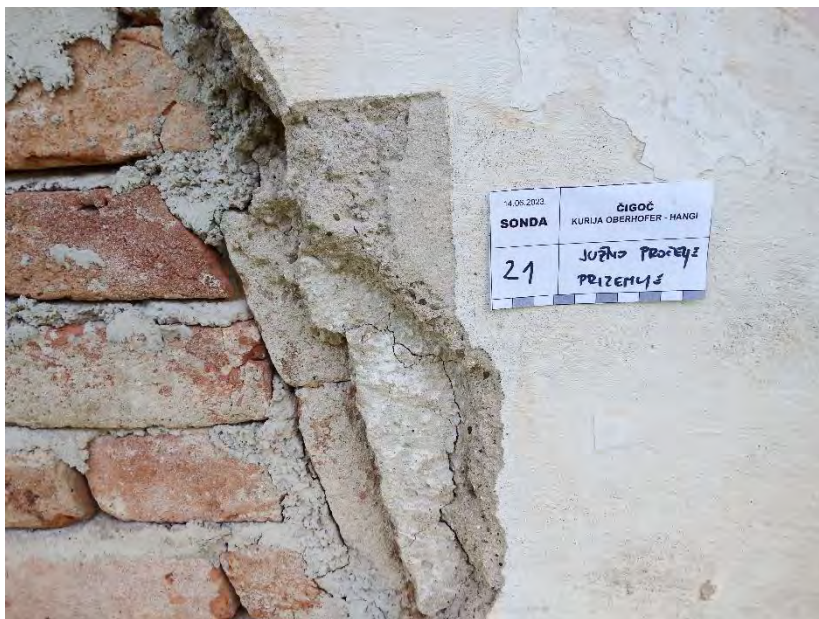
Sonda 21, dvoslojno  
nanošenje  
žbuke

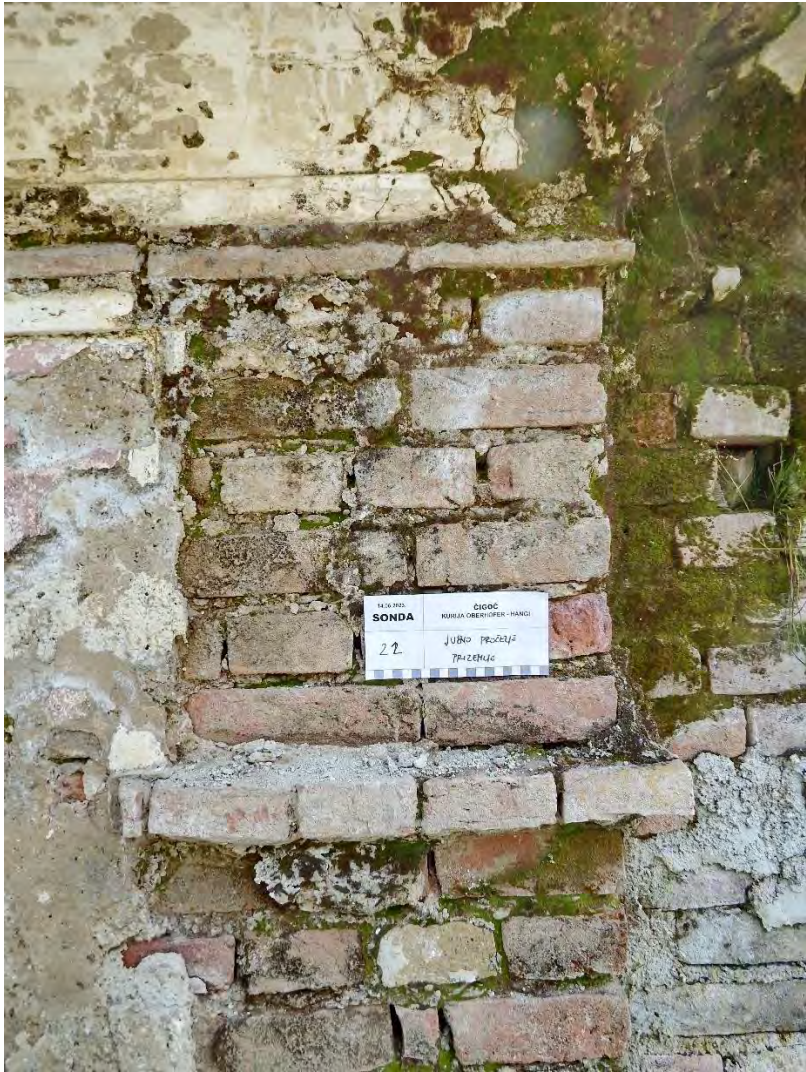
| <b>SONDA</b><br><br><b>22</b> | <b>ČIGOČ, KURIJA OBERHOFER – HANGI</b> | |
|---|---|---|
| | <p>Sonda je otvorena u zoni kapitela i vijenca nad istočnim pilastrom ritalita južnog pročelja. Dokumentira se način zidanja vijenca i pilastra, koji su građeni opečnom građom. Pilastar je bio formiran istaknutom žbukom, dok je u zoni kapitela i opečna građa bila istaknuta. Na njoj je žbukom bila formirana profilacija kapitela.</p> <p>U zoni iznad istaknute opeke, građa je ponovno u ravnini pročelja, a zbog nestanka žbuke nije moguće sa sigurnošću pretpostaviti kakva je bila dekoracija ovog dijela, no sačuvani uzdignuti rub uz plohu pročelja (s lijeve strane) ukazuje na istaknutu žbukanu plohu u širini pilastra.</p> <p>Vijenac ima profilaciju izvedenu u toplosmeđoj žbuci na istaknuto postavljenoj, ukoso rezanoj opečnoj građi.</p> | |

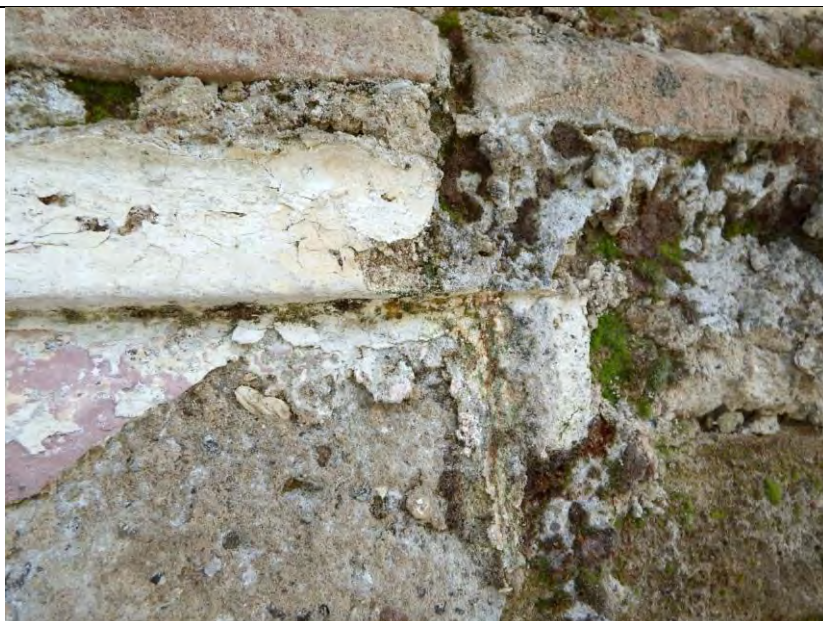
Sonda 22, detalj  
žbukanog ruba uz  
polje iznad kapitela

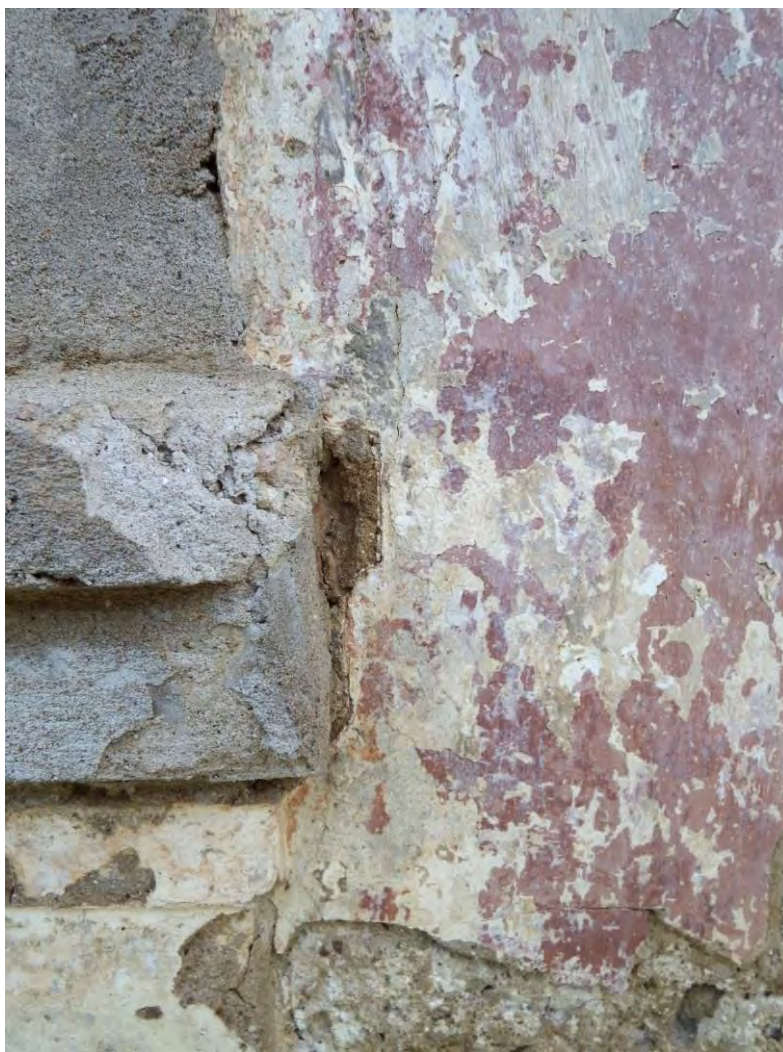
Sonda 22, detalj s  
otiskom starije  
profilacije kapitela  
(uz zapadni pilstar)

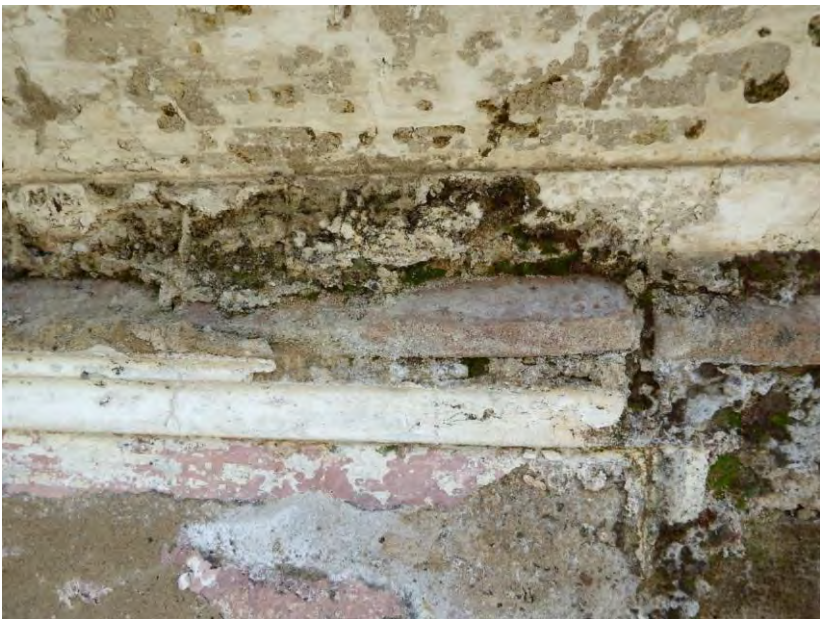
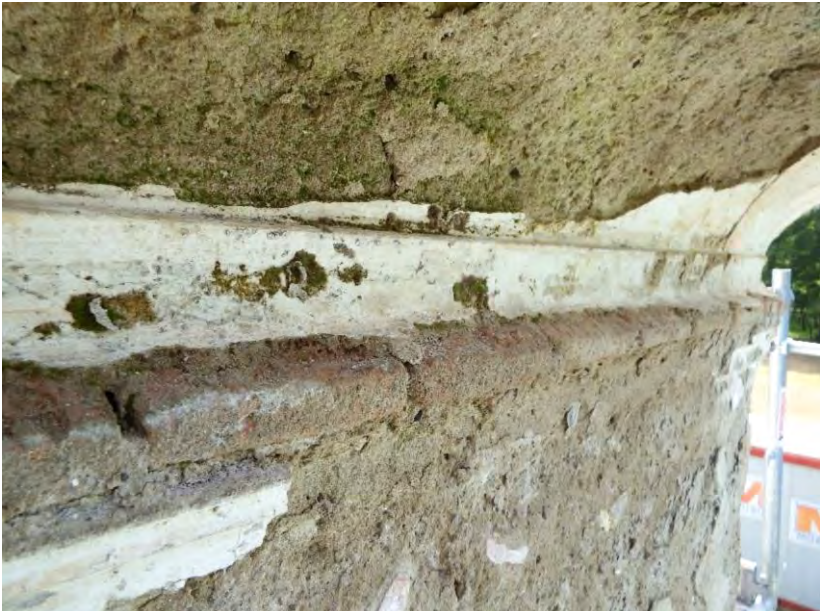
| | <p>Sonda 22, detalj<br/>oblikovanja donje<br/>pasice krovnog<br/>vijenca</p> |
| | <p>Sonda 22, detalj<br/>oblikovanja krovnog<br/>vijenca</p> |

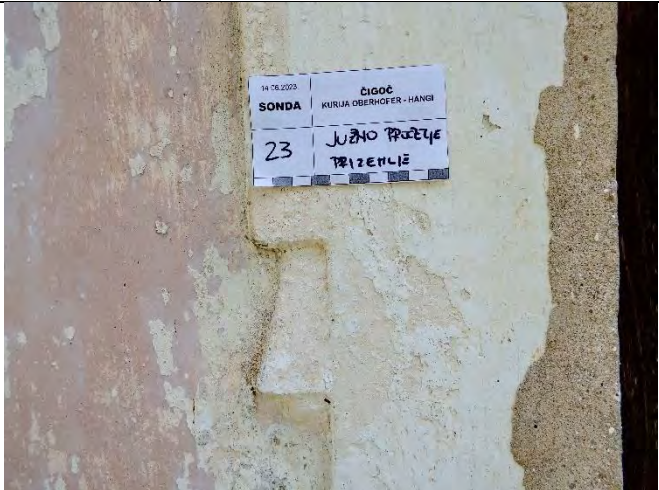
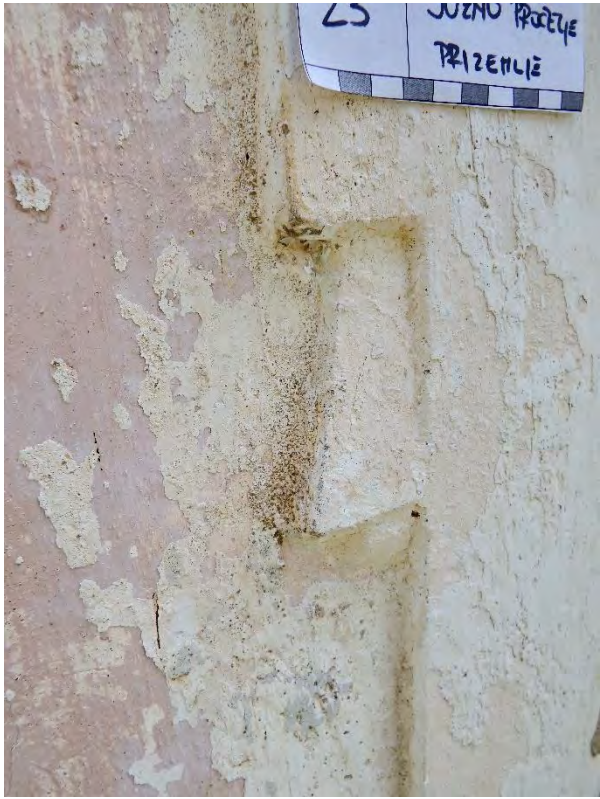
| SONDA | ČIGOČ, KURIJA OBERHOFER – HANGI | |
|---|---|---|
| Opis: | Sandom se dokumentira oblikovanje dekorativnog elementa (lambrekina) na žbukanom okviru krajnjeg zapadnog prozora južnog pročelja. Lambrekin je formiran otprilike na visini dvije trećine prozora na mjestu suženja žbukanog okvira. Oblika je skošenog trokuta s kuglicom u dnu s time da je skošen i u presjeku. | |
| | | Sonda 23, detalj lambrekina |

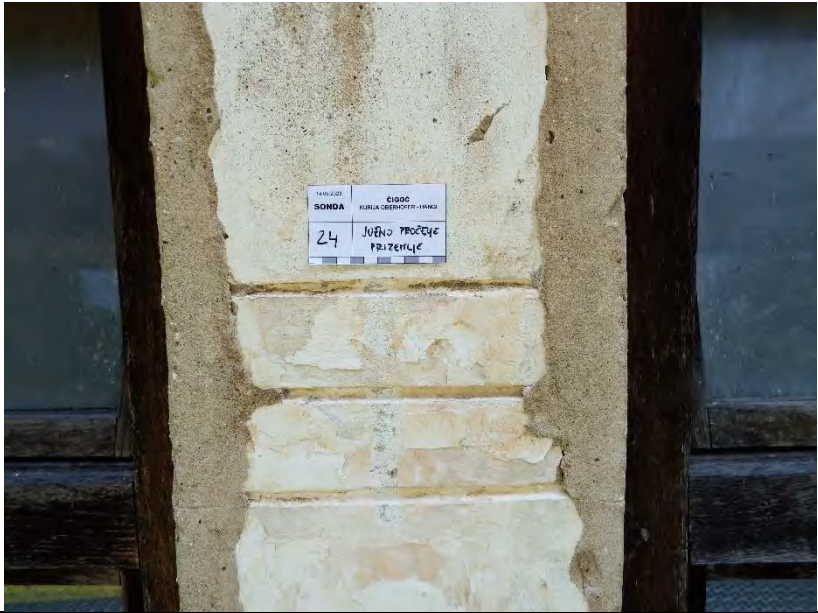
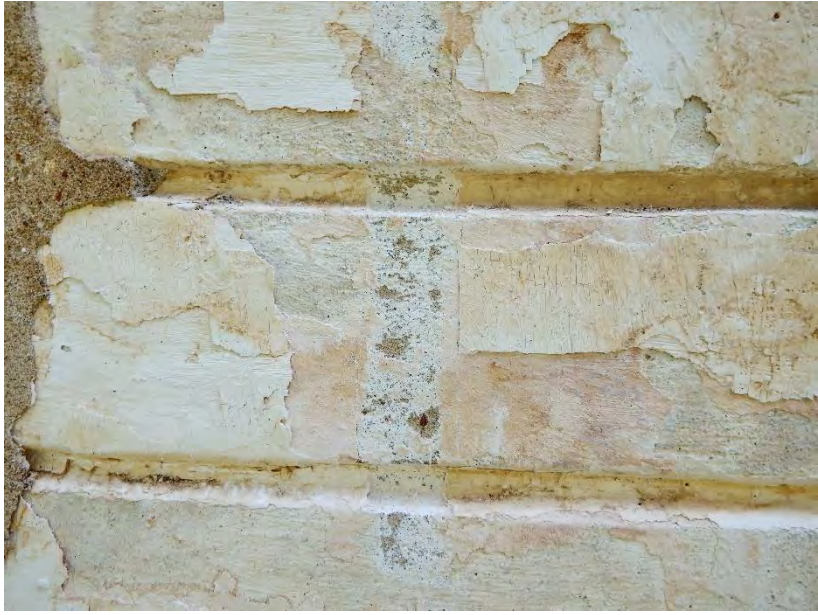
| <b>SONDA</b><br><br><b>24</b> | <b>ČIGOČ, KURIJA OBERHOFER – HANGI</b> | |
|---|---|---|
| Opis: | <p>Sondom, otvorenom na zidanom dijelu između dva prozorska otvora u zapadnoj osi južnog pročelja, utvrđeno je dekorativno oblikovanje u žbuci u obliku triju horizontalnih ureza. Formirani su u toplosmeđoj žbuci, koja je bila ličena višestrukim naličima (najstariji bijeli, ružičasti oker i zatečeni bijeli), a naknadno su djelomično prekriveni novijim žbukanim slojem tvrđe, smeđe žbuke bez sačuvanih naliča.</p> | |
| | | Sonda 24, detalj obojenja |

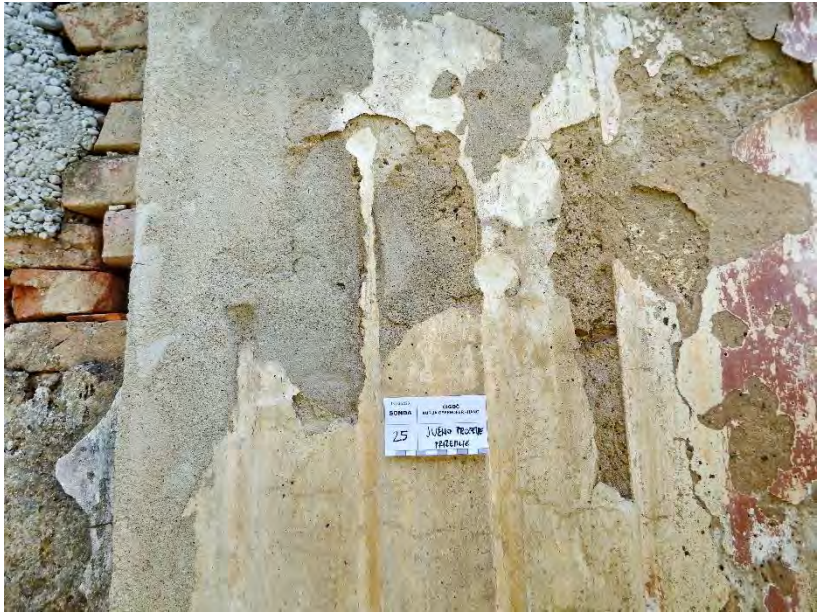
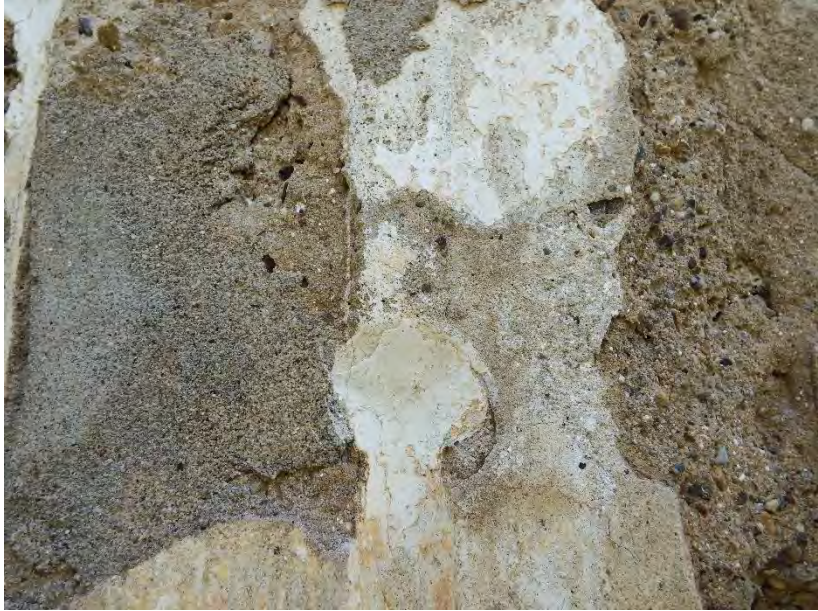
| SONDA | ČIGOČ, KURIJA OBERHOFER – HANGI | |
|---|---|---|
| | | Sonda 25 |

| SONDA | ČIGOČ, KURIJA OBERHOFER – HANGI | |
|---|---|---|
| Opis: | Sandom na zapadnom pilastru rizalita južnog pročelja dokumentira se zaključno oblikovanje kanelira na tijelu pilastra. Kanelire u donjem dijelu imaju klasičnu formu, a na gornjem kraju imaju kružni konkavni zaključak (poput žlice), formiran u žbuci. | |

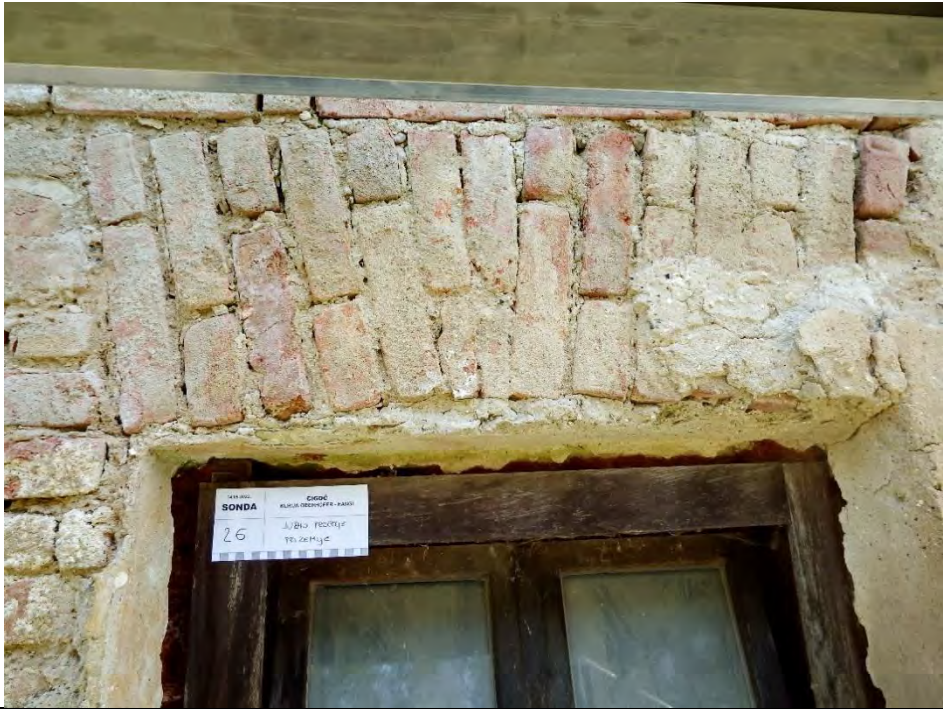
| <b>SONDA</b><br><br><b>26</b> | <b>ČIGOČ, KURIJA OBERHOFER – HANGI</b> | |
|---|---|---|
| Opis: | <p>Sonda 26 dokumentira oblikovanje prozorskih otvora u istočnoj prozorskoj osi južnog pročelja. Zbog otpadanja površinskog žbukanog sloja, vidljivo je da su nadvoji otvora pravilno građeni opečnom građom koja je vezana toplosmeđim mortom. U podgledu nadvoja lijevog (zapadnog) prozora vidljiva su dva sloja žbuke ispod današnje prozorske stolarije, što bi moglo označavati naknadno izravnjivanje plohe nadvoja, to jest, da je ona izvorno bila plitko segmentnog lučnog zaključka.</p> <p>Ispod zatečene prozorske stolarije, vidljive su stranice izvorne niše sa žbukom i naličima, što ukazuje na njezino naknadno postavljanje.</p> | |
| | Sonda 26, pravilno zidani nadvoj otvora | |

Trag povijesne žbuke i slojeva oslika utvrđen je na istočnom zidu stubišta prema podrumu (sonde 12A, B), gdje su sondiranjem potvrđena dva sloja obojenja zida sa slikanim podnožjem, iako je u najstarijem sloju utvrđeno jednolično obojenje ružičastog okera. U najreprezentativnijim prostorima u južnoj polovici kuće, tragovi starijih žbukanih i ličenih slojeva su ostali sačuvani samo na bočnim stranicama prozorskih niša, ispod naknadno umetnute prozorske stolarije (sonde 26, 27).

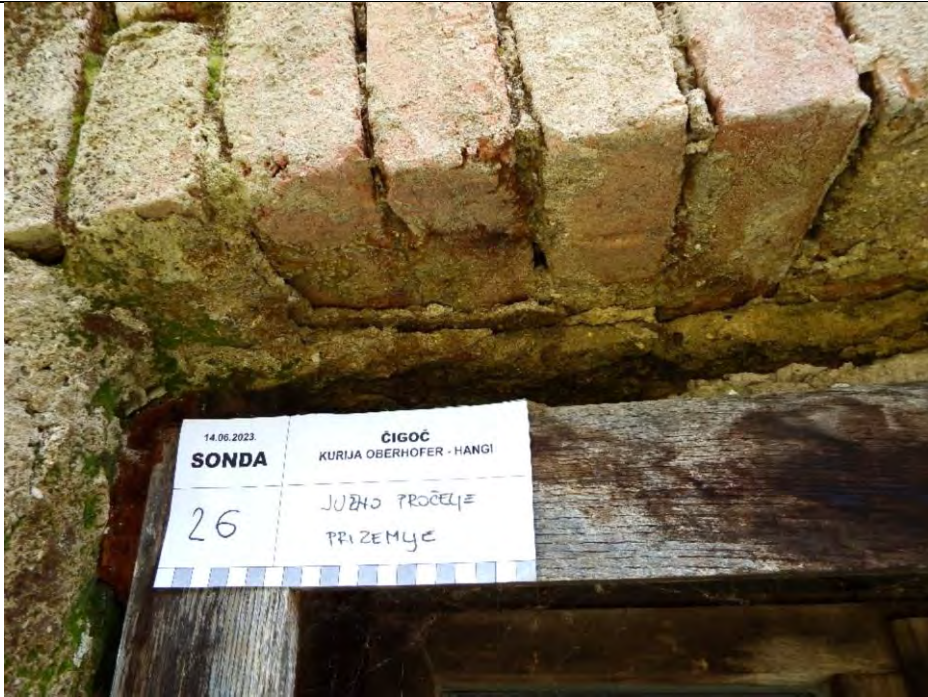
| | <p>Sonda 26,<br/>moguće<br/>izravnavanj<br/>e luka<br/>podgleda<br/>nadvoja</p> |

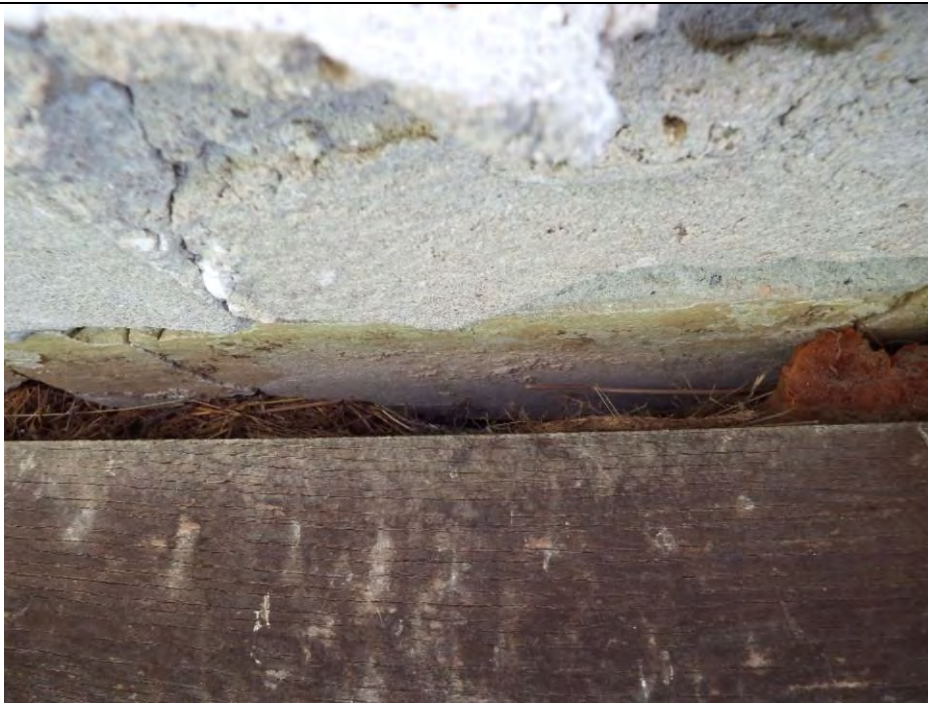
| | <p>Sonda 26,<br/>sačuvana<br/>izvorna<br/>žbuka s<br/>naličima<br/>ispod<br/>postojeće<br/>stolarije</p> |

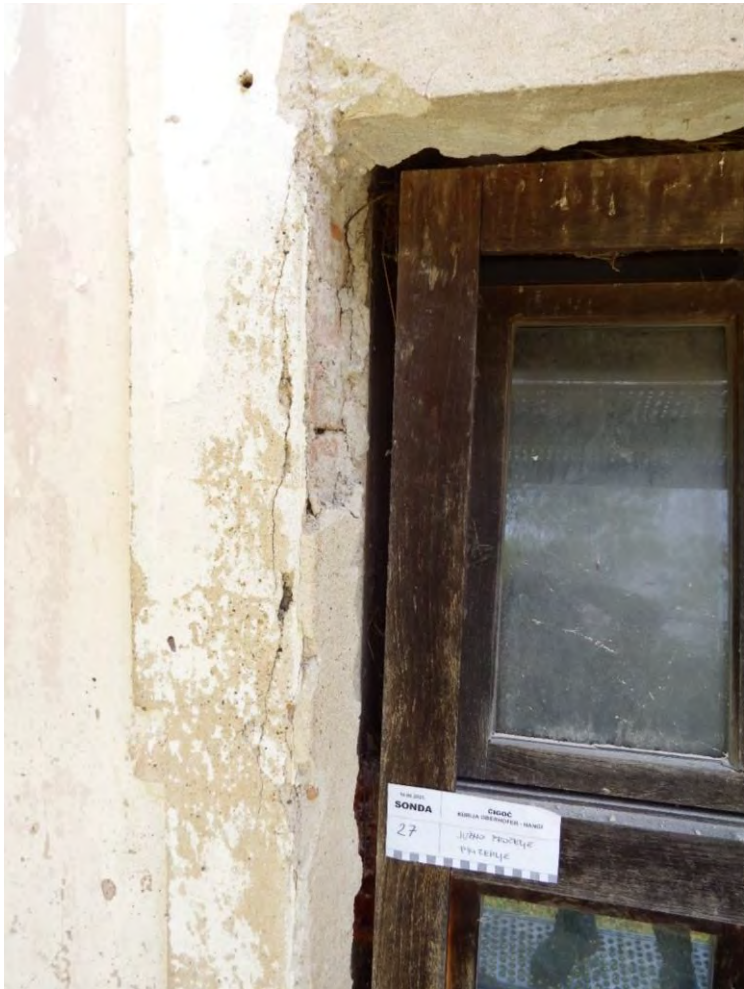
| SONDA | ČIGOČ, KURIJA OBERHOFER – HANGI | |
|---|---|---|
| Opis: | <p>Sondom, otvorenom uz lijevi (zapadni) rub prozorskog otvora u središnjoj osi južnog pročelja, dokumentira se oblikovanje žbuknog prozorskog okvira. Okvir je formiran u toplosmeđoj žbuci, koja nosi višestruke naliče. Unutrašnji brid okvira imao je formiran plitki usjek („zubić“), koji je naknadno prekriven mlađim žbukanim slojem smeđe žbuke. Ta je žbuka nanesena prilikom ugradnje zatečene stolarije, koja je postavljena u nišu čije su stranice bile ožbukane i višestruko ličene. Nakon skidanja nove stolarije, jasno se vidi oličenje bočnih stranica prozorske niše iznutra (30 cm dubine) koje sugerira da je izvorna stolarija bila jednostruka jer u vanjskoj niši nema tragova stolarije u ravnini pročelja (dubina vanjske niše ukupno je 18 cm, tj 14 cm do izvorne stolarije).</p> <p>Izvorna žbuka je ostala sačuvana ispod stolarije, no sa vanjskih ploha bočnih stranica je otučena.</p> | |

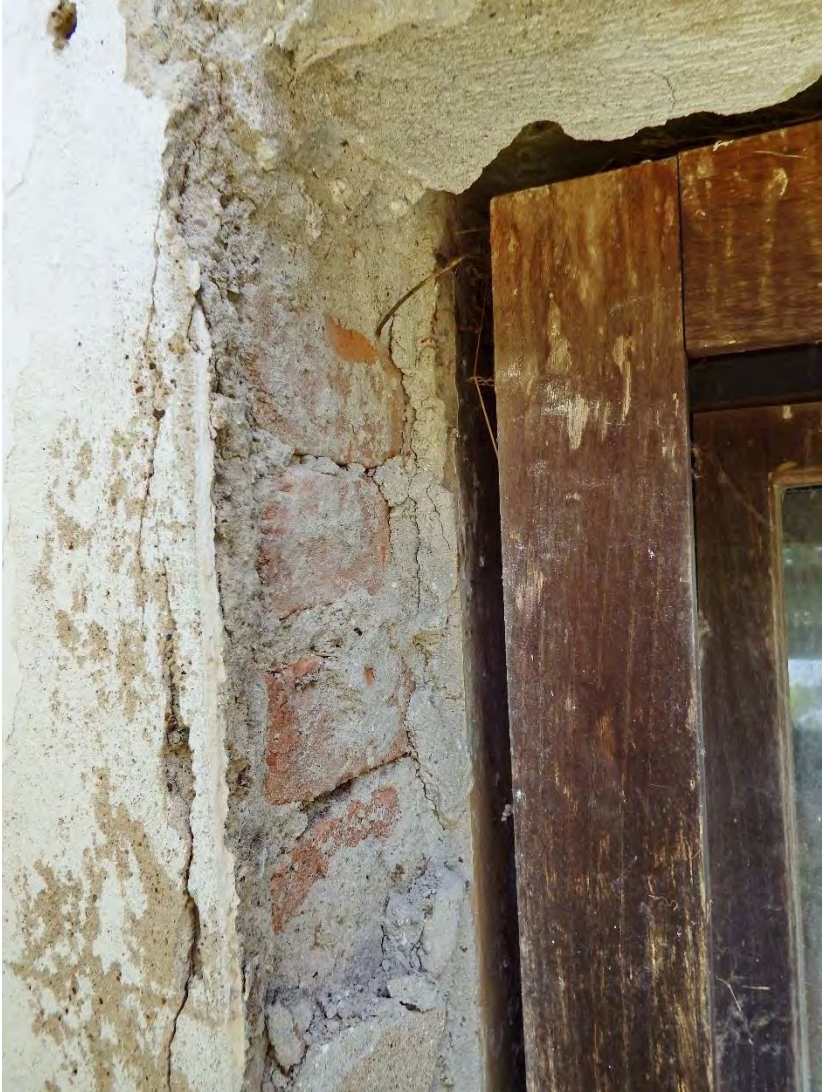
| | <p>Sonda 27,<br/>sačuvana<br/>starija žbuka<br/>ispod stolarije,<br/>a otučena s<br/>vanjske strane</p> |
| | <p>Sonda 27,<br/>usjek na<br/>unutrašnjem<br/>bridu niše</p> |

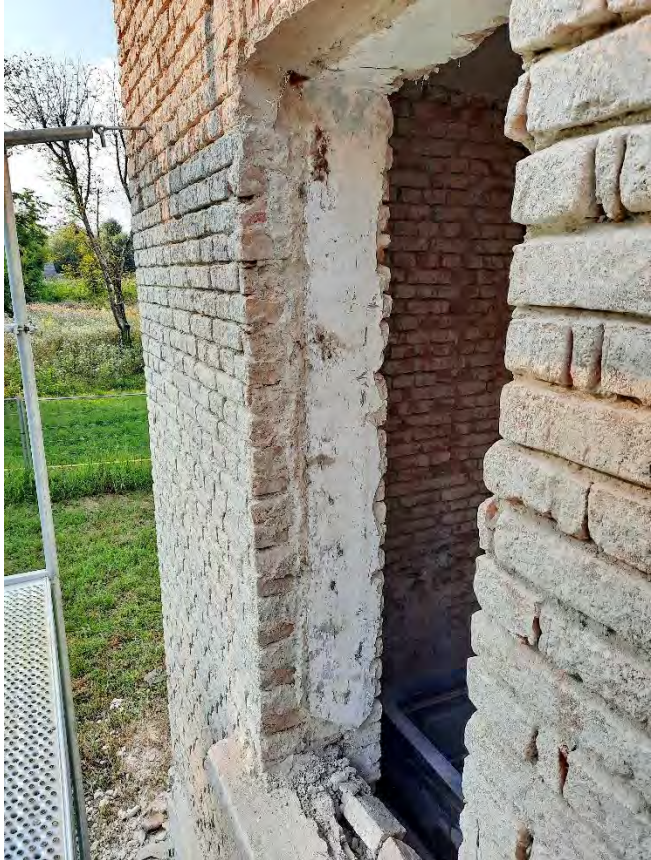
| | <p>Sonda 27,<br/>sačuvana<br/>unutrašnja<br/>starija žbuka<br/>ispod stolarije,<br/>a vanjska<br/>otučena –<br/>nakon<br/>uklanjanja<br/>stolarije</p> |

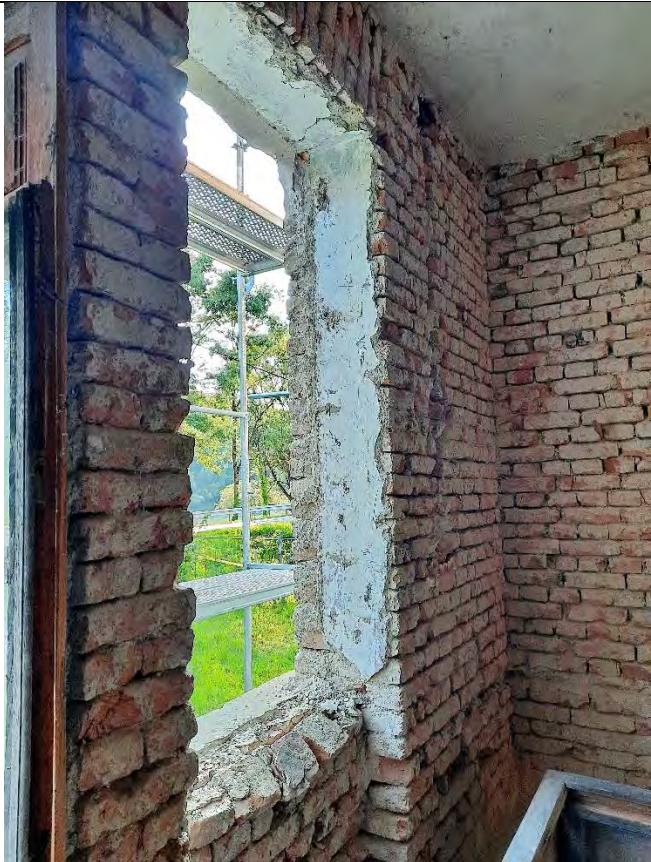
| | <p>Sonda 27 –<br/>pogled iznutra,<br/>nakon<br/>uklanjanja<br/>stolarije</p> |

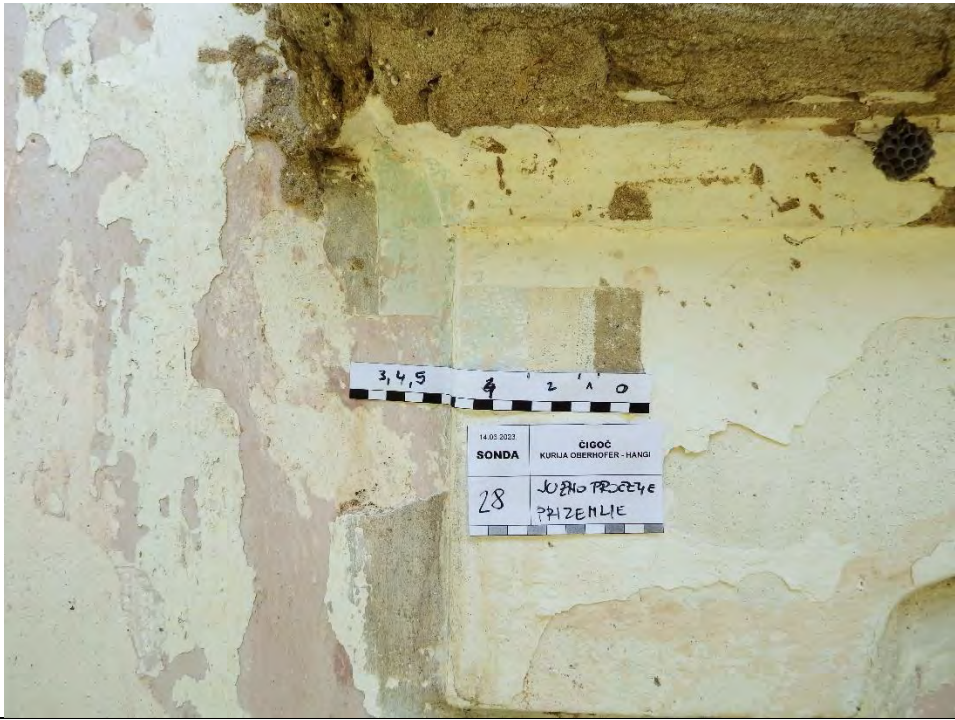
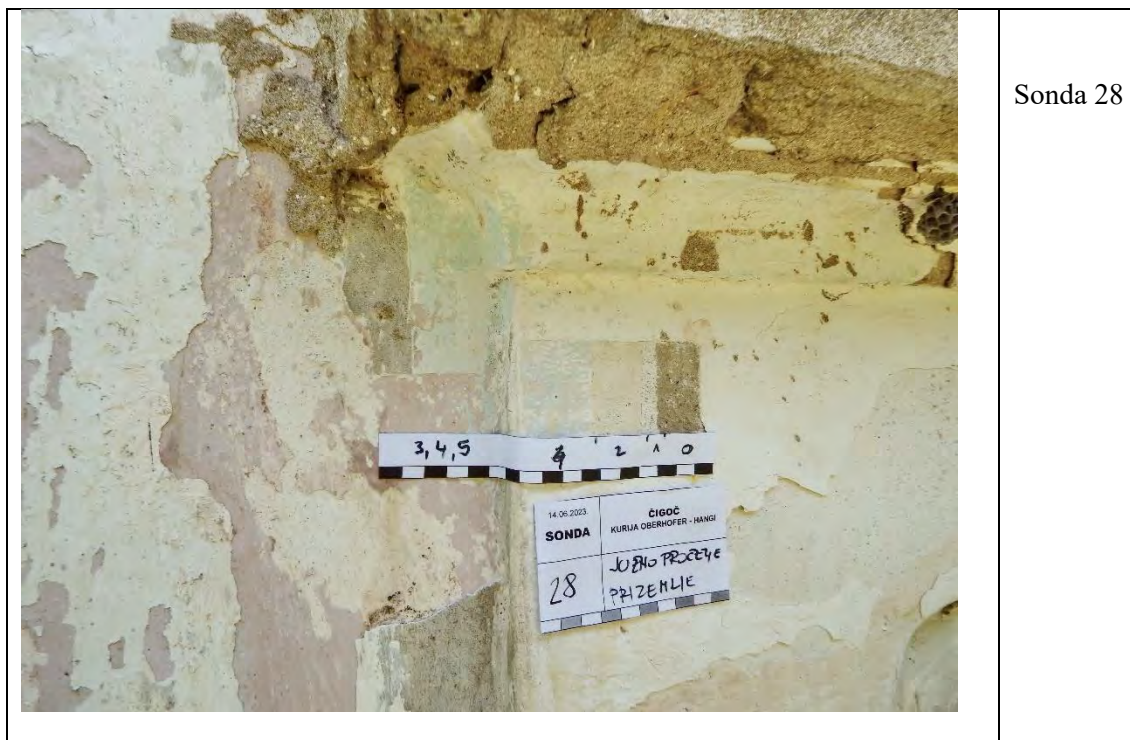
| <b>SONDA</b><br><br><b>28</b> | <b>ČIGOČ, KURIJA OBERHOFER – HANGI</b> | |
|---|---|---|
| Opis: | <p>Sonda je otvorena uz lijevi donji rub prozorskog okvira prozora u zapadnoj osi južnog pročelja. Utvrđeno je da su okvir i profilacija prozorske klupčice formirani u toplosmeđoj žbuci (0), koja je bila višestruko ličena. U najstarijem sloju bio je nanesen bijeli vapneni nalič (1), zatim jednolični ružičasti oker (2). Ploha zida je u idućem sloju bila ličena ružičasto-ljubičastim naličem (3), da bi potom i zid i okvir bili bojani svijetlim tirkiznim naličem (4), koji je bio mjestimice prekriven tamnosivim slojem gleta, koji nosi zatečeni bijeli nalič (5).</p> | |
| Slojevi: | <p>0 – žbuka, toplosmeđa, formira okvir prozora i profilaciju klupčice<br/> 1 – bijeli, moguće podložni sloj<br/> 2 – svijetli, ružičasti oker<br/> 3 – ljubičasto ružičasti, samo na plohi zida<br/> 4 – svijetli tirkizni, slabo sačuvan<br/> 5 – bijeli, mjestimice na tankom sloju tamnosivog gleta</p> | |

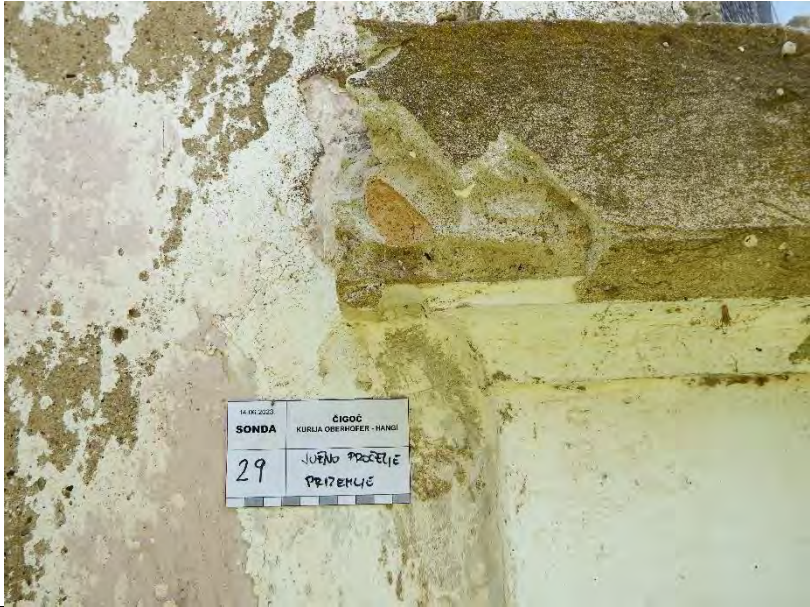
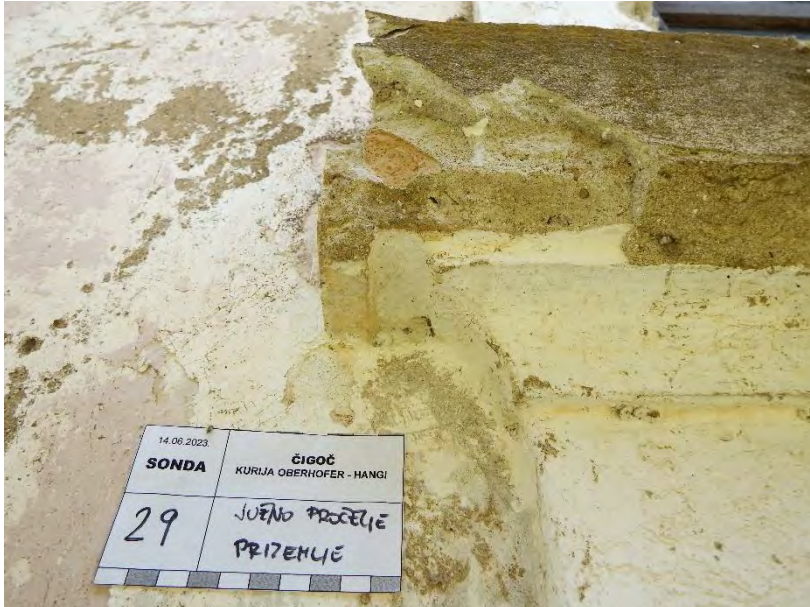
| SONDA | ČIGOČ, KURIJA OBERHOFER – HANGI | |
|---|---|---|
| Opis: | Sonda je otvorena na profilaciji prozorske klupčice prozora u središnjoj osi južnog pročelja. Utvrđeno je da je profilacija izvedena u toplosmeđoj žbuci, a naknadno je s gornje strane nanesen noviji sloj smeđe žbuke koji nije ponovio starije oblikovanje. Starija je klupčica imala lijepo oblikovanu profilaciju s okapnicom. | |

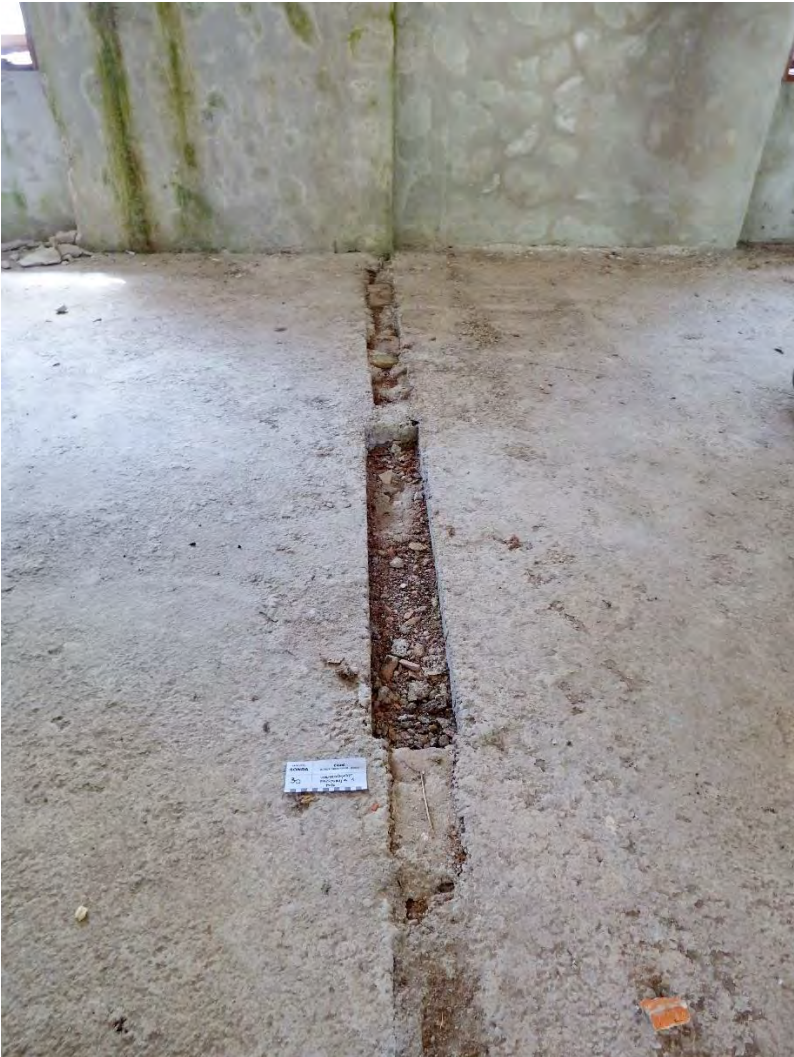
| SONDA | ČIGOČ, KURIJA OBERHOFER – HANGI | |
|---|---|---|
| Opis: | Sondom se dokumentira pozicija nekadašnjeg pregradnog zida. U zatečenom betonskom podu vidljiv je trag porušenog zida u pravcu istočnog ruba plitko istaknutog središnjeg rizalita. Otprilike na sredini otiska zida vidljivo je proširenje koje bi moglo ukazivati na poziciju praga, odnosno vrata u zidu. | |

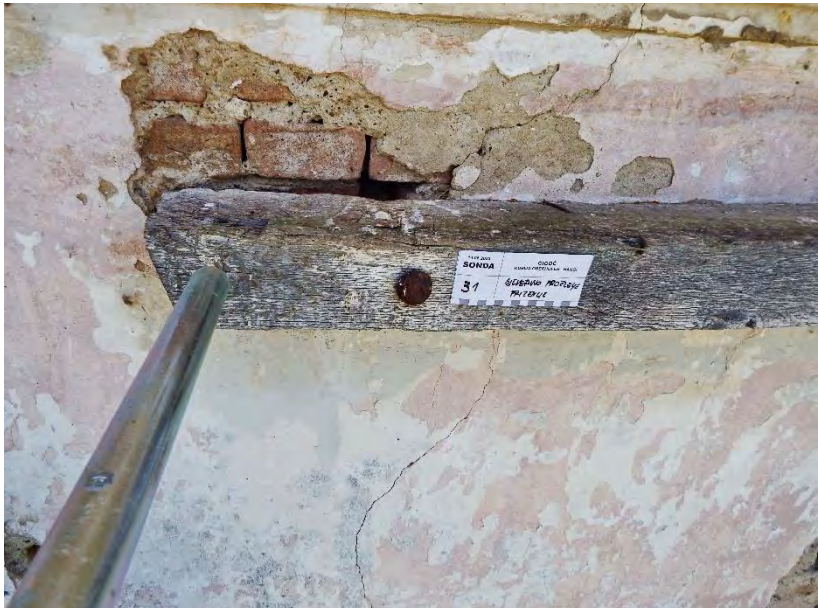
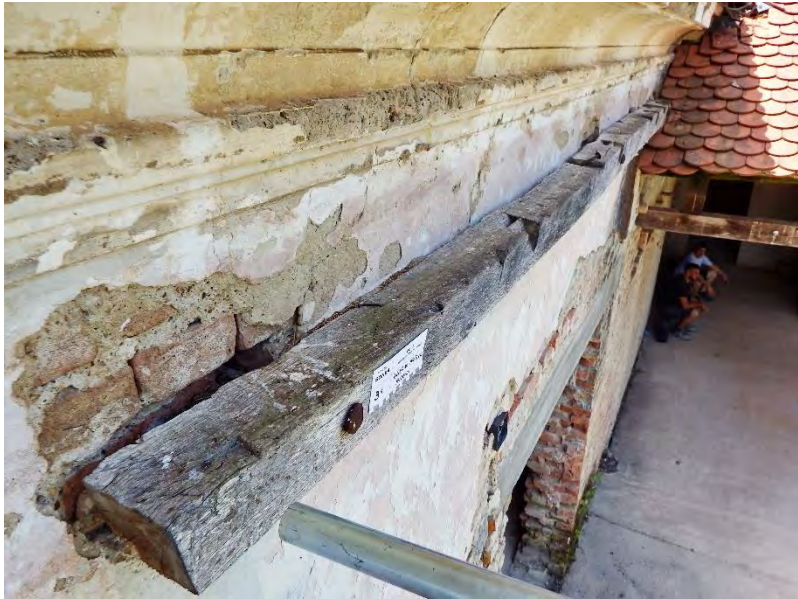
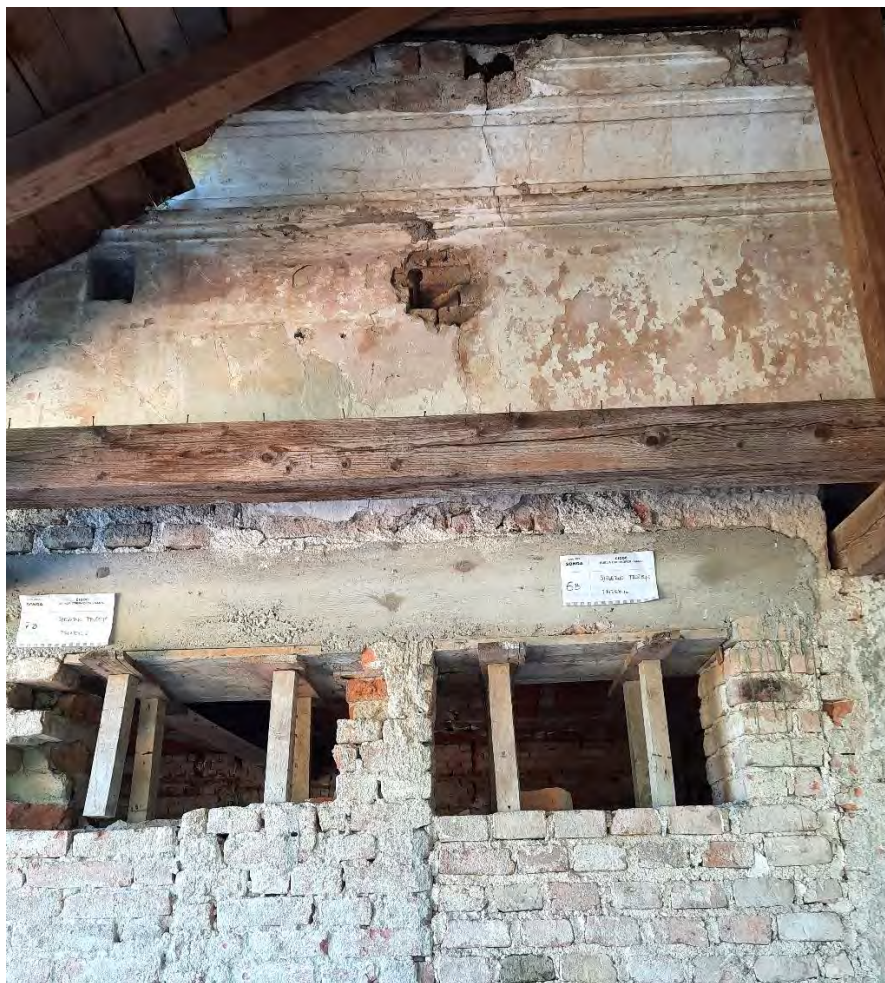
| SONDA | ČIGOČ, KURIJA OBERHOFER – HANGI | |
|---|---|---|
| Opis: | <p>Sondom se dokumentira drvena greda postavljena u gornjem dijelu sjevernog pročelja, ispod krovnog vijenca. Greda je kvadratnog presjeka, a na njoj su vidljivi brojni ukošeni usjeci i utori za vertikalne nosače. Greda je za zid pričvršćena masivnim metalnim kovanim čavlima. Duljina grede nije u potpunosti sačuvana, no njezin se krajnji otisak sa sačuvanim čavlom u zidu vidi unutar današnje terase, tik iznad zazidanog i preoblikovanog izvornog prozora u centralnoj sjevernoj prostoriji. Duljina grede izvorno je iznosila oko 630 cm.</p> | |

Sonda 31 –  
otisak grede s  
kovanim  
čavlom u  
natkrivenom  
trijemu, prije  
današnje terase

Veći, djelomično natkriveni i zidani trijem, obuhvaćao je gotovo cijelo dvorišno pročelje. Pristupalo mu se s nekoliko stuba, širine kraka oko 200 cm, centralno smještenih prema natkrivenom dijelu trijema. Dio trijema, dužine oko 630 cm, s nadstrešnicom oslonjenom o gredu ispod krovnog vijenca (sonda 31), natkrivao je ulazna vrata u kuhinju, prozor pomoćne istočne prostorije i prozor u toaletu. Nenatkriveni dio trijema (nešto uži) vodio je do drugih vrata u krajnju zapadnu prostoriju (sonde 1,2), koja su probijena na mjestu izvornog prozora. Ograda cijelog trijema je čini se bila zidana/žbukana u donjem dijelu, dok je natkriveni dio trijema imao na sjevernoj strani daščanu oplatu do visine jednostrešnog krova (vidi str. 13 – sl. 12).
