| <b>GRAĐEVINA:</b> | <b>Kurija Oberhofer Hangi u Čigoču</b> |
| <b>T.D :</b> | A23-022 |
| <b>SADRŽAJ:</b> | Elaborat konzervatorsko-restauratorskih istražnih radova, s povijesno-umjetničkim, konzervatorsko - restauratorskim, arhitektonskim i građevinskim istraživanjima, valorizacijom i izradom smjernica/prijedlogom sanacije, obnove i uređenja |

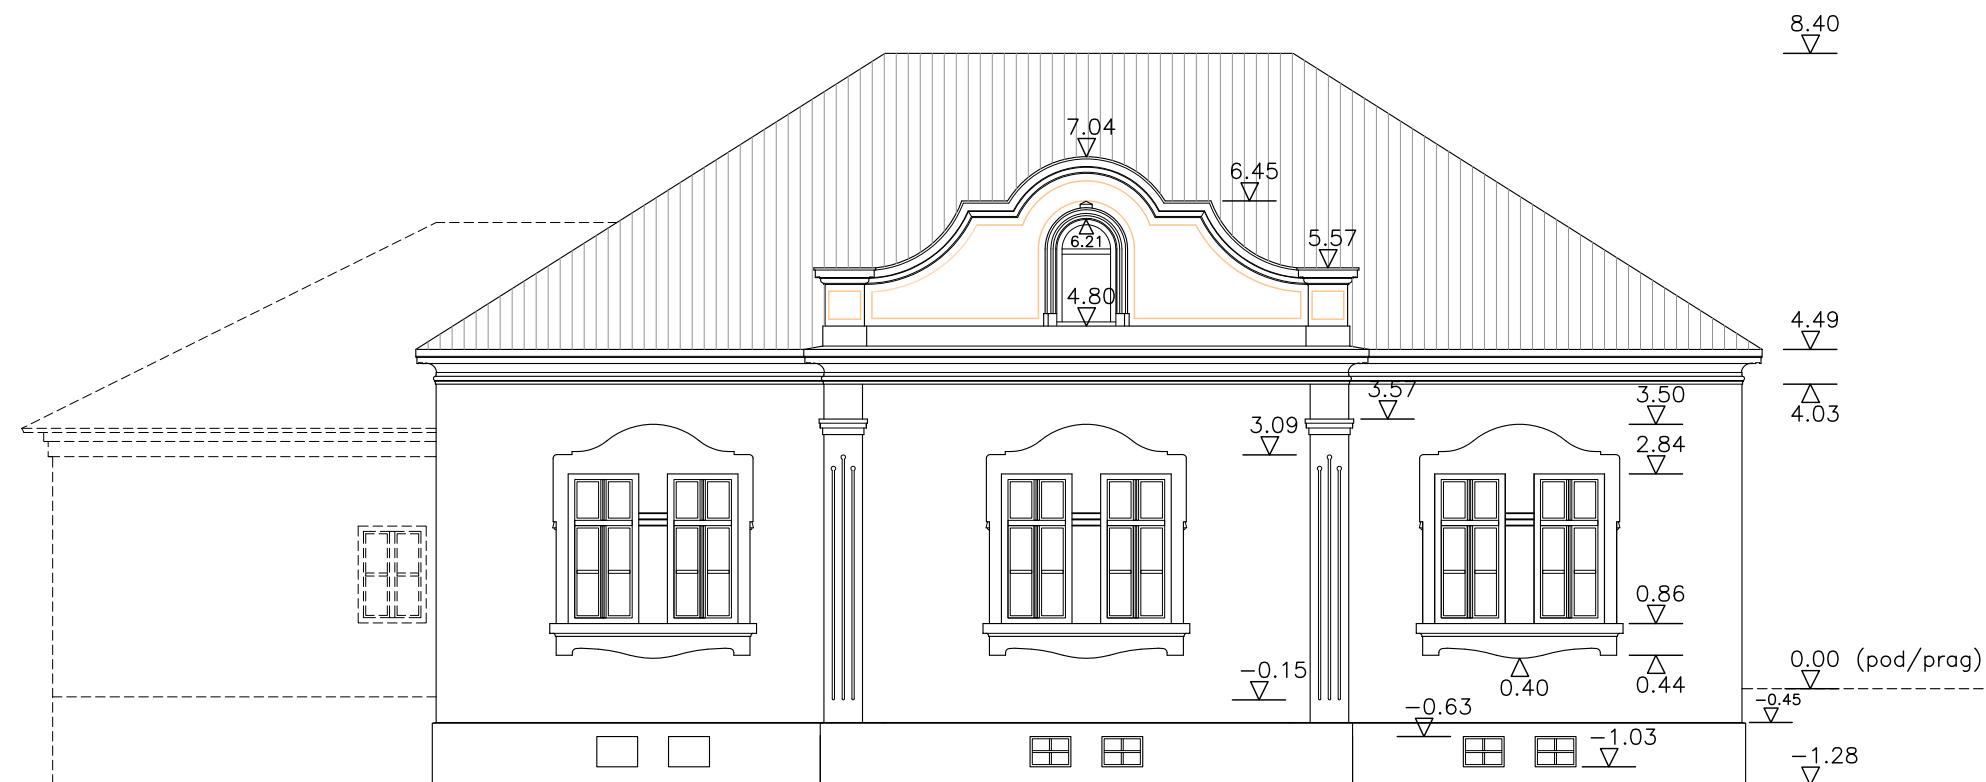
JUŽNO / GLAVNO PROČELJE - POSTOJEĆE STANJE
