# Rapport d'intervention

| Adresse d'intervention | Rue Cauchy 94110 Arcueil, France |
| Objet de l'ordre | Pose de pics anti-pigeons sur gouttière - Accès cordistes. Nuisances liées à la présence de pigeons au niveau des gouttières de l'immeuble entraînant une accumulation de fientes, des obstructions et des débordements lors d'épisodes pluvieux, avec gêne constatée notamment pour les occupants du 4 <sup>e</sup> étage. |

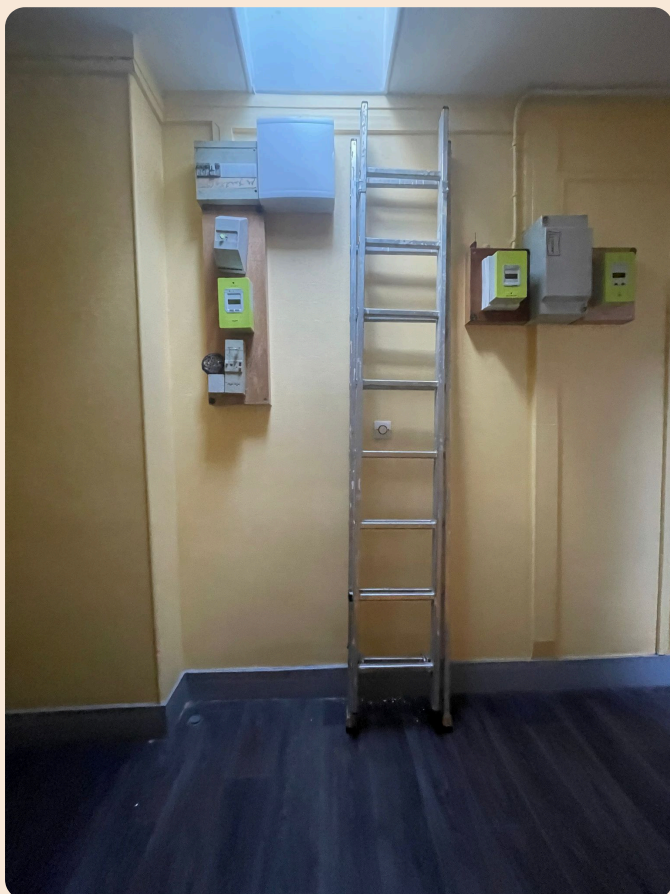
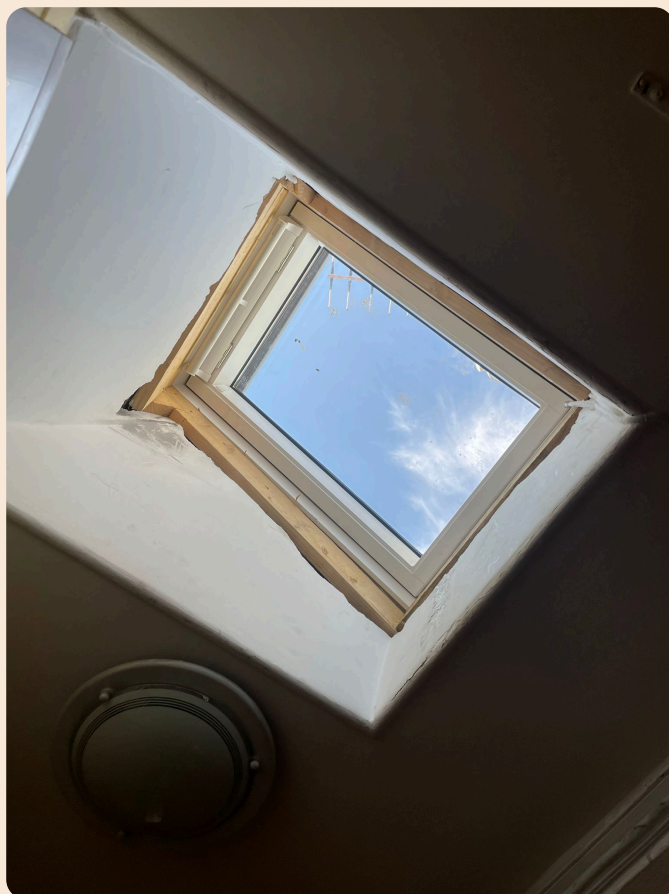
Notre équipe de cordistes a accédé à la toiture par une fenêtre de toit de type Velux. L'absence de cadenas sur l'échelle et sur le Velux a permis un accès rapide à la zone d'intervention

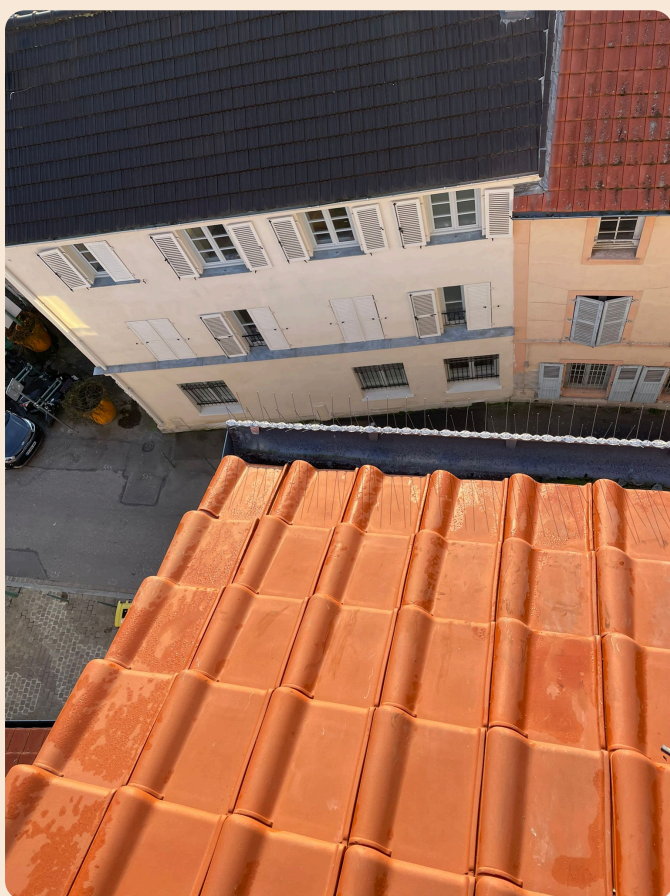
Partie gauche

#### 3.1 Vue proche après pose

Pose de bandes de pics anti-pigeons de type Depigeonal Ultra 2 (Ecopic) sur la rigole de la gouttière. Le dispositif est composé d'une semelle en polycarbonate et de trois rangées de 18 tiges, conçu pour éloigner les oiseaux des surfaces extérieures.

La pose a été réalisée sur l'ensemble de la longueur de la rigole afin d'empêcher le stationnement des pigeons sur la zone identifiée.

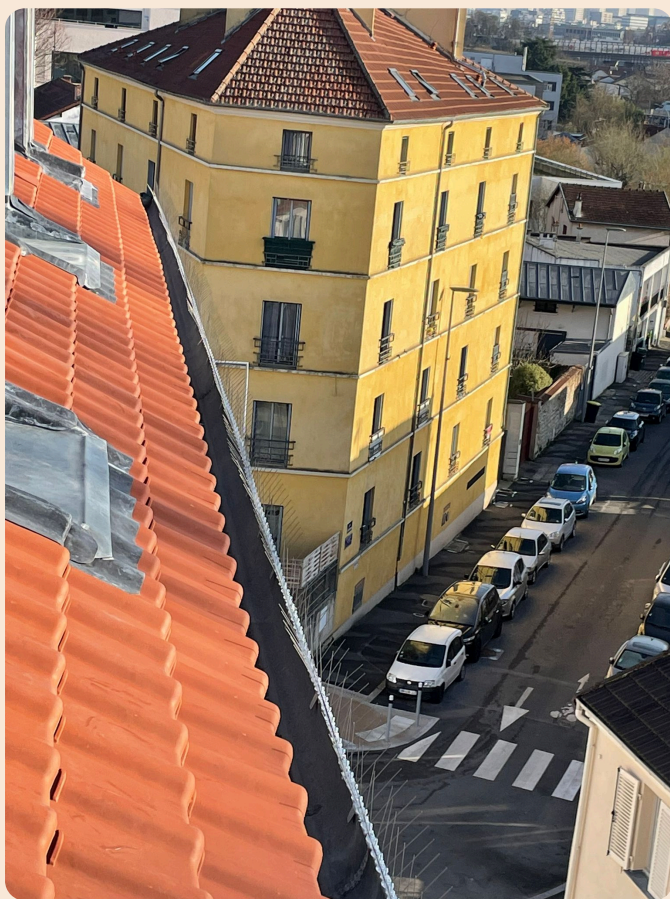
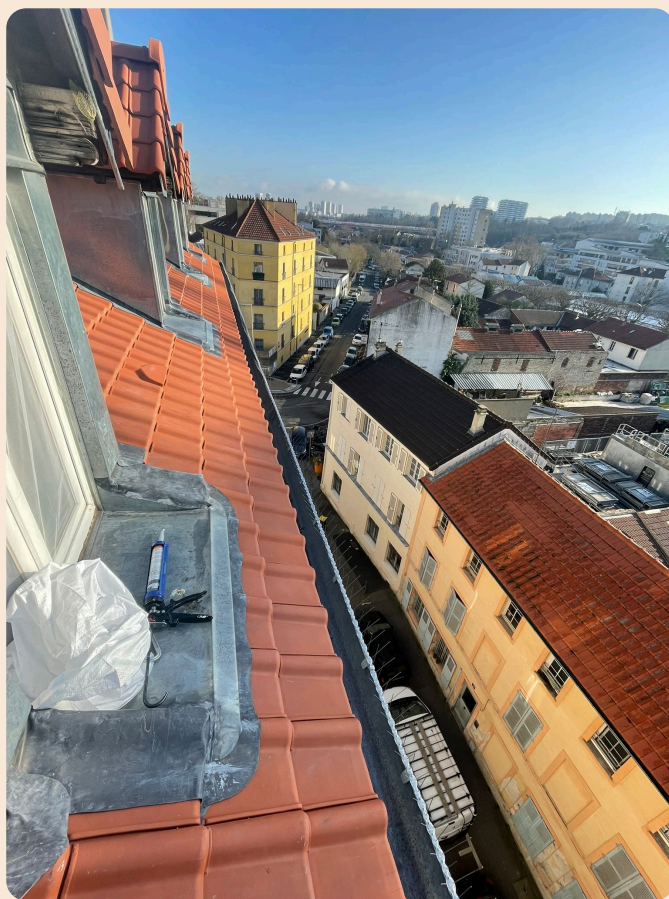
### 3.2 Vue large après pose

Il est précisé que les pics ne sont pas visibles depuis la rue en raison de la hauteur de pose et de la configuration de la gouttière.
