# Rapport d'intervention

| Adresse d'intervention | 1 avenue Stephen Pichon 75013 Paris |
| Objet de l'ordre | Entretien annuel toiture et chéneaux |

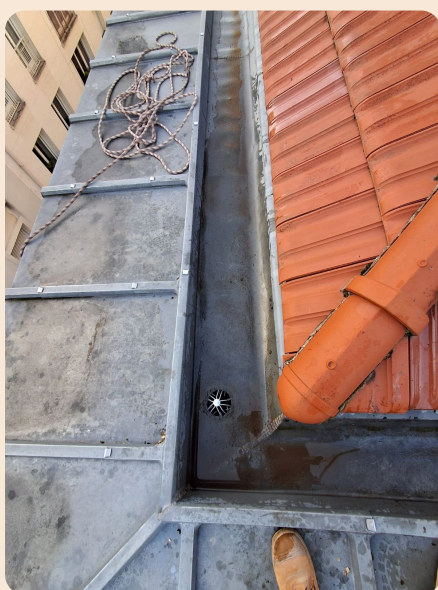
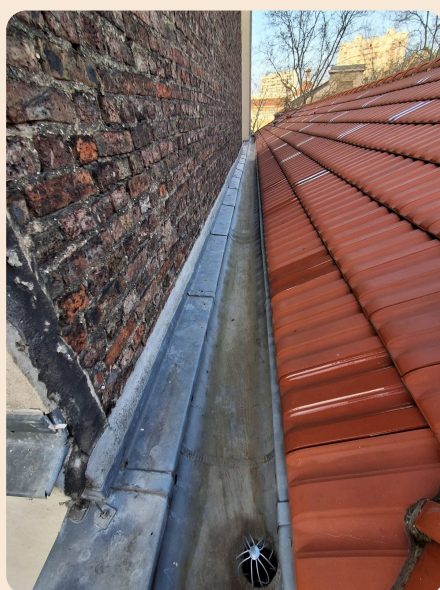
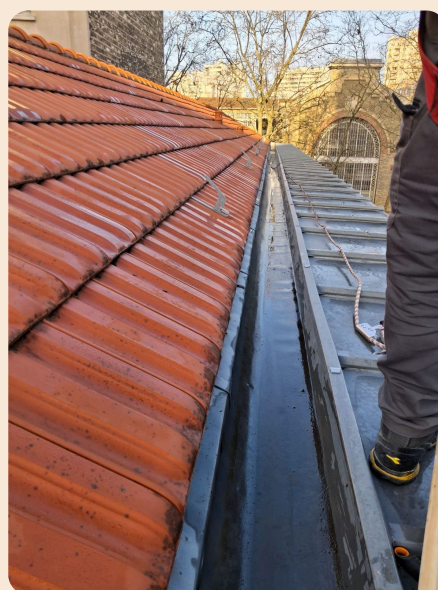
Les chéneaux périphériques du bâtiment 1 présentaient un encrassement important : accumulation de feuilles mortes, mousses et dépôts sédimentaires, cohérent avec l'environnement fortement arboré du site. Un nettoyage manuel complet a été réalisé. Les naissances et descentes EP accessibles ont été vérifiées visuellement et sont fonctionnelles.

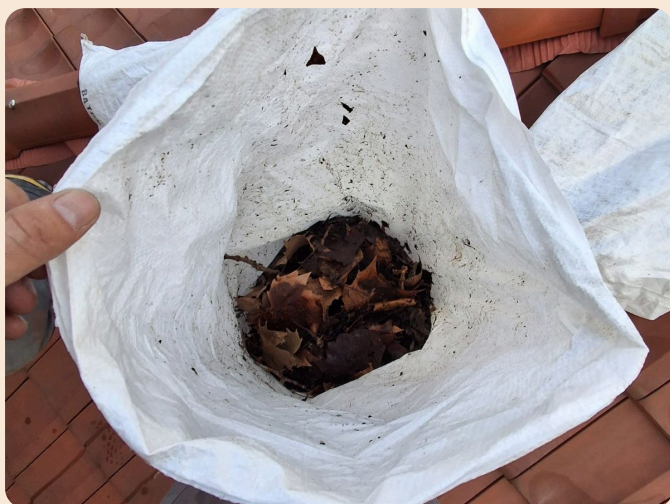
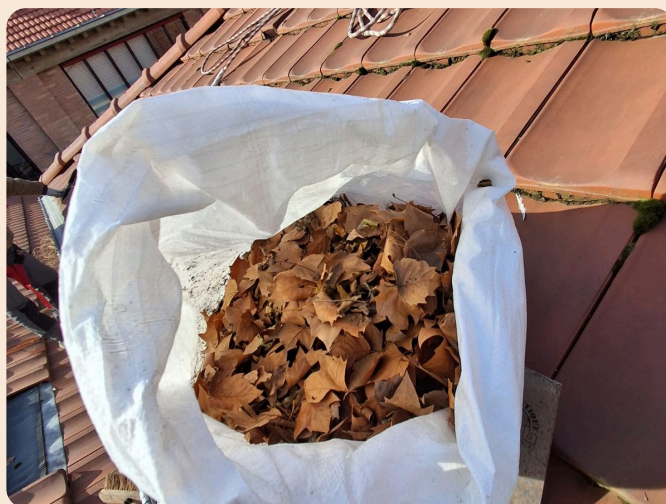
L'ensemble des déchets végétaux collectés sur les trois bâtiments (feuilles mortes, mousses, sédiments) a été conditionné en sacs et évacué du site.
