# Rapport d'intervention

| Adresse d'intervention | 25 Rue Edgar Quinet 93120 La Courneuve |
| Ordre de service | 57727 |
| Objet de l'ordre | Travaux de reprise de cheminée et entretien de chéneaux |

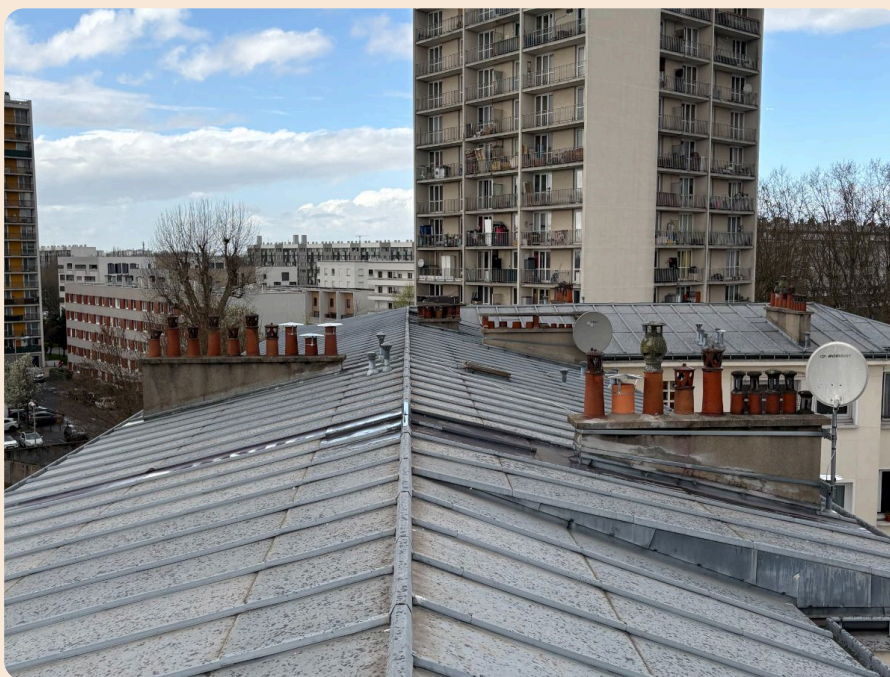
## 5. État après intervention

À l'issue de l'intervention, l'ensemble des travaux prévus au devis a été réalisé. L'étanchéité des conduits de cheminée a été rétablie par le remplacement du mitron fissuré, la reprise du second mitron, et la pose de chapeaux inox sur les deux souches. L'écoulement des eaux pluviales dans les chéneaux est désormais fonctionnel.
