# Rapport d'intervention

| Adresse d'intervention | 58 Rue Malmaison 93170 Bagnolet |
| Ordre de service | 58054 |
| Objet de l'ordre | Recherche de fuite et mesures conservatoires — Infiltration active signalée au niveau du plafond du 2e étage, bâtiment A, parties communes (palier) |

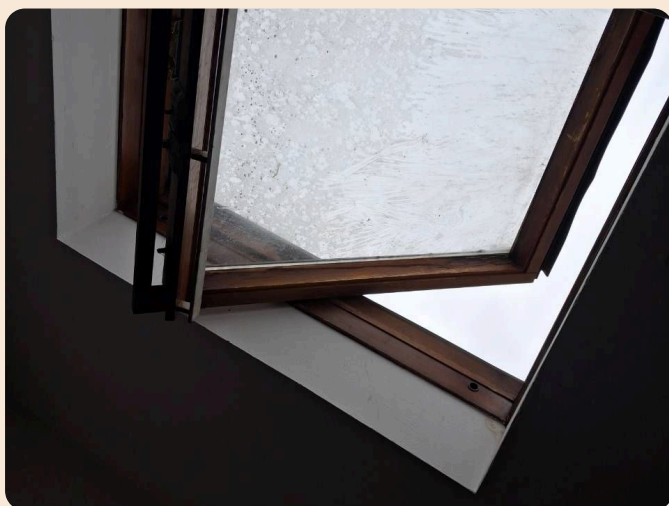
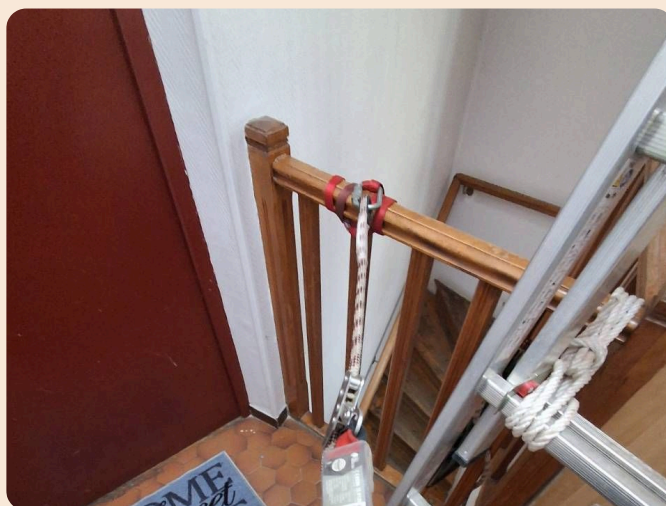
Accès en toiture avec mise en place de harnais et cordes de sécurité.

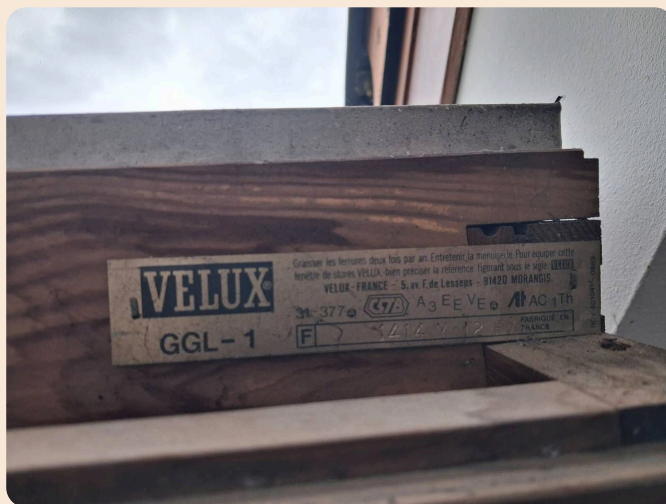
Modèle

Le Vélux est de référence GGL 01, dimensions 71 × 90 cm. Cette référence correspond à une ancienne génération de Vélux, aujourd'hui obsolète, ce qui témoigne de l'ancienneté de l'installation.
