# Rapport d'intervention

| Adresse d'intervention | 48 avenue Marceau, 75008 Paris |
| Objet de l'ordre | Intervention cordiste - purge des maçonneries instables, sondage façade côté rue, mesures conservatoires : gouttière, descente EP, corniche |

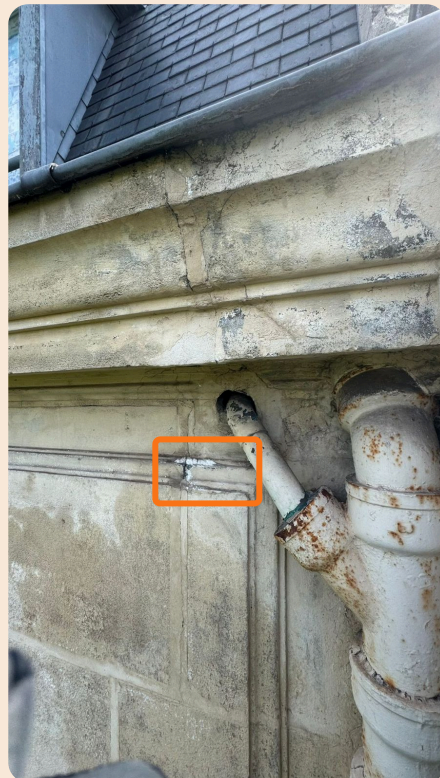
La corniche au niveau du 6<sup>e</sup> présentait plusieurs fissures traversantes aux joints de pierres, certaines en croix. Des tentatives de colmatage antérieures (mastic et bitume) étaient dégradées ou décollées. Le dessus de la corniche est une zone d'entrée d'eau probable - la surface est fissurée et perméable.

- Colmatage des fissures de façade aux joints mastic polymère
- Pose de bande Paxalu sur le dessus de la corniche sur les zones les plus exposées
