Hugo Tassou – hugo@roofnow.fr – 06 80 81 32 06

09/03/2026

Rue des Aubépines 95600 Eaubonne

## Recherche de fuite et colmatage

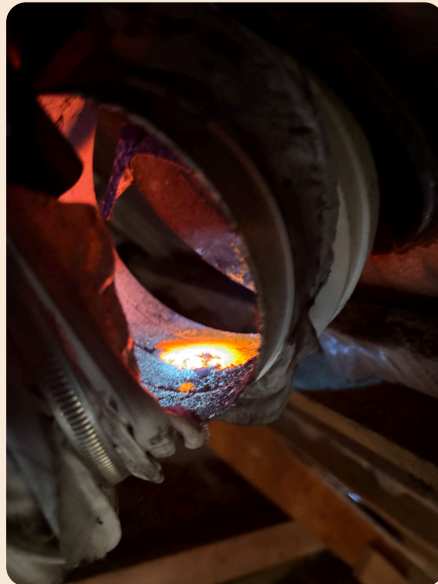
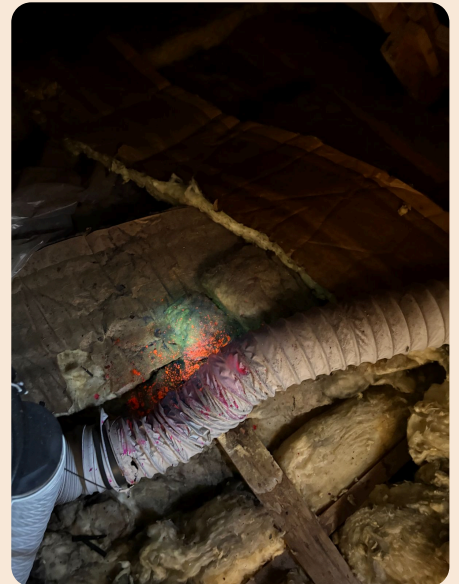
**Cause identifiée :** le joint d'étanchéité en silicone entre la sortie d'évacuation VMC et la tuile à douille était entièrement dégradé. En l'absence d'étanchéité à ce raccord, l'eau de pluie ruisselant sur la toiture s'engouffrait dans la tuile à douille en quantité importante dès que la toiture montait en charge lors d'épisodes pluvieux.

*Absence de joint d'étanchéité*

L'ancien joint silicone dégradé a été intégralement gratté et la surface nettoyée. Un nouveau joint d'étanchéité en silicone a été appliqué entre la sortie d'évacuation et la tuile à douille, rétablissant l'étanchéité à ce raccord. L'ensemble a été nettoyé et remis en place.
