# Rapport d'intervention

| Adresse d'intervention | 38 rue Michelet, 93140 Bondy |
| Objet de l'ordre | Remplacement de la sortie de conduit de ventilation (bâtiment B) |

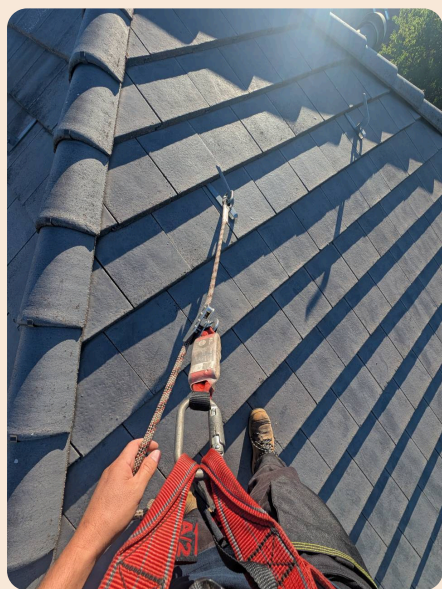
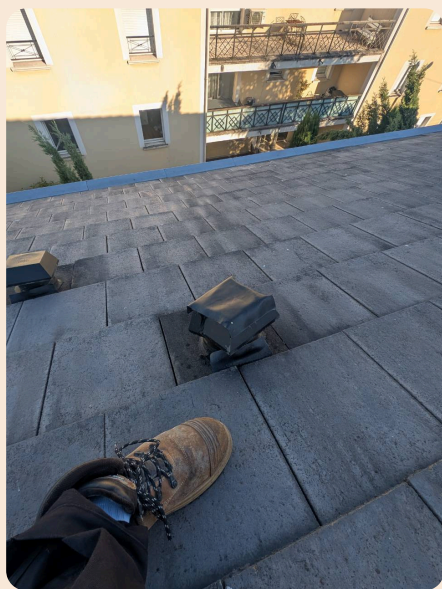
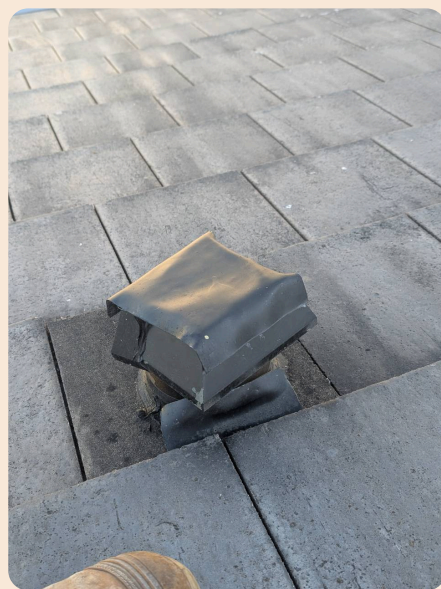
Avant

Lors du précédent passage (démoussage des bâtiments A et B, OS N°58142), une reprise provisoire de type rustine avait été identifiée sur la sortie du conduit de ventilation du bâtiment B. Cette réparation temporaire ne constituait pas une solution pérenne et présentait un risque d'infiltration à court terme. Le remplacement complet de la sortie a donc été réalisé.

L'ancienne sortie de conduit de ventilation a été intégralement déposée. Une nouvelle sortie a été posée : platine plomb et sortie en PVC. Un joint d'étanchéité en silicone a été appliqué sous la platine plomb.

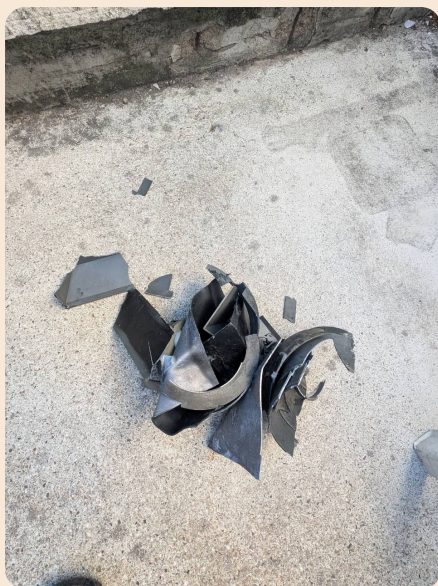
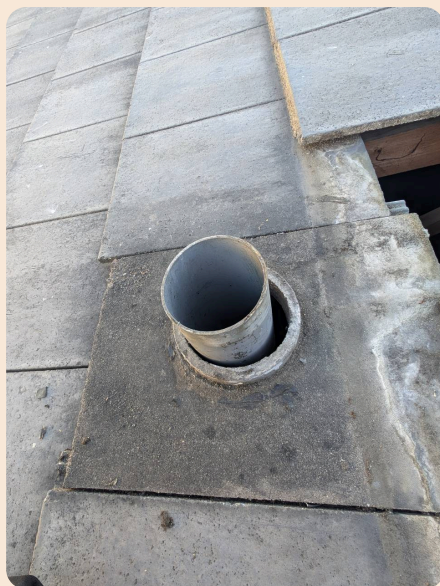
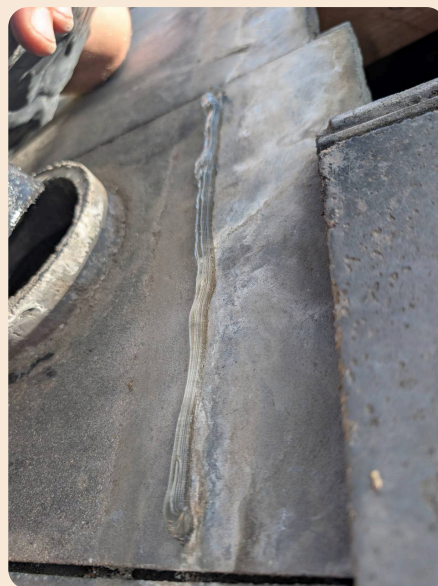
*Pendant*

L'accès à la toiture a été réalisé depuis la terrasse de la locataire du deuxième étage, avec mise en place d'une échelle, d'un harnais et d'une corde de sécurité.

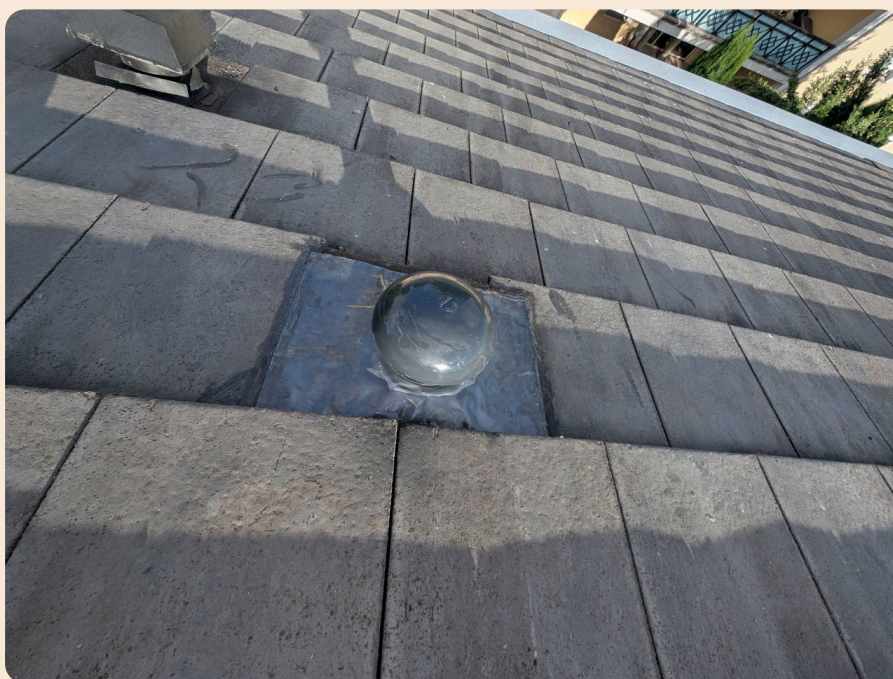
La sortie de conduit de ventilation a été remplacée dans son intégralité, en substitution de la reprise provisoire précédente (qui n'avait pas été réalisée par Roofnow). L'étanchéité est assurée à la date d'intervention.
